CZ - 13 - 156

# ZÁVĚREČNÁ ZPRÁVA

**o odborném zjišťování příčin letecké nehody  
kluzáku Standard Cirrus, poznávací značky OK – 3267,  
dne 19. 5. 2013 na letišti Jičín**

Praha  
říjen 2013

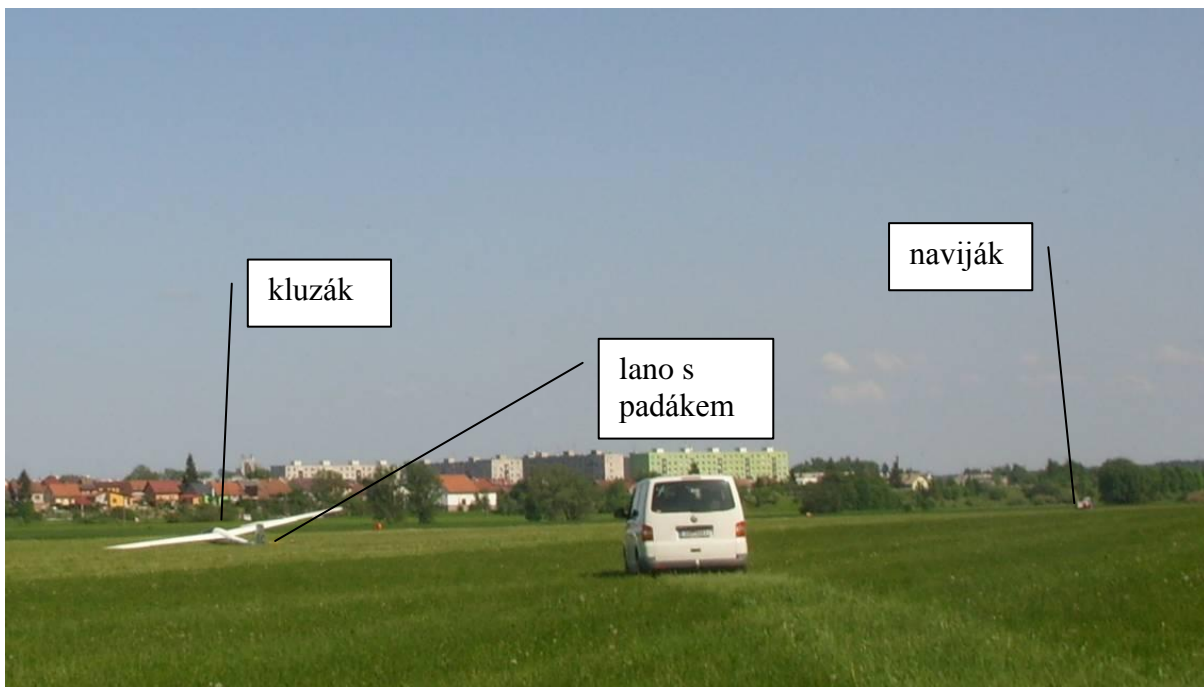
Z výpovědi obsluhy navijáku-navijákaře vyplynulo, že naviják fungoval bezchybně a v ten den navijákář provedl asi dvacet navijákových vzletů. V okamžiku, kdy zpozoroval, že se kluzák při vzletu vypnul od vlečného lana, domníval se, že se lano nachází před kluzákem a pokračoval v navijení lana do navijáku. Navijení přerušil, když viděl, že se kluzák otočil po zachycení lanem.

Situace po zastavení navijení lana.

Obsluha navijáku, však následně nesprávně vyhodnotila polohu lana a pokračovala ve stahování lana do navijáku, které se v okamžiku ukončení výběhu zachytilo na ocasních plochách kluzáku a otočilo ho.

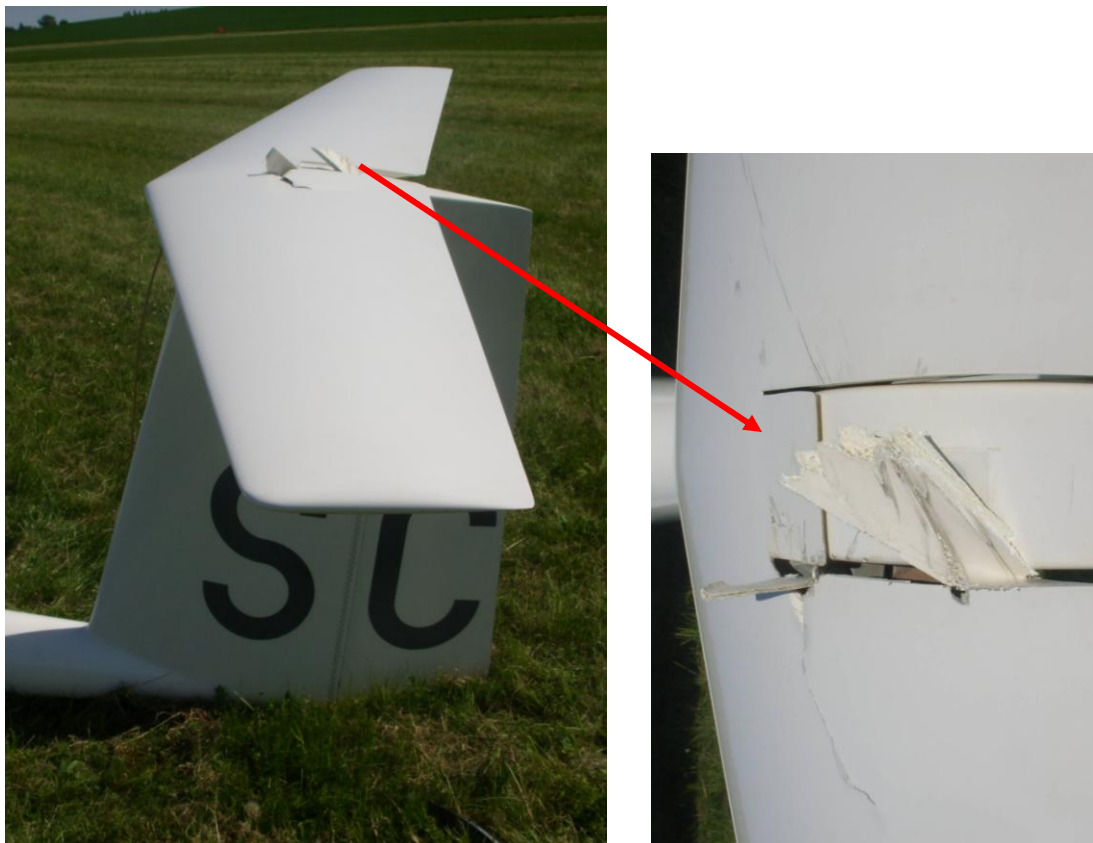
Kluzák byl podroben technické prohlídce, bylo zjištěno poškození vodorovné ocasní plochy a drobné poškození spodní části trupu. Technickou prohlídkou navijáku nebyly zjištěny žádné závady.

Poškození kluzáku

Poškození vodorovné plochy vzniklo při zachycení vlečného lana kolem ocasních ploch kluzáku a po rotaci kluzáku na zemi do jeho zastavení.

Příčinou letecké nehody bylo zachycení vlečného lana za ocasní plochy kluzáku jako důsledek nesprávného odhadu polohy lana obsluhou navijáku po vypnutí kluzáku.

Provozovatel si v rámci vlastní činnosti provedl s pilotem kluzáku rozbor vzletu a provedl technickou kontrolu navijáku K-4.
