CZ-11-465

ZÁVĚREČNÁ ZPRÁVA

**o odborném zjišťování příčin letecké nehody
letadla T-131.PA Jungmann,
poznávací značky OK-ARP,
u obce Dobříš,
dne 30. září 2011.**

Praha
říjen 2012

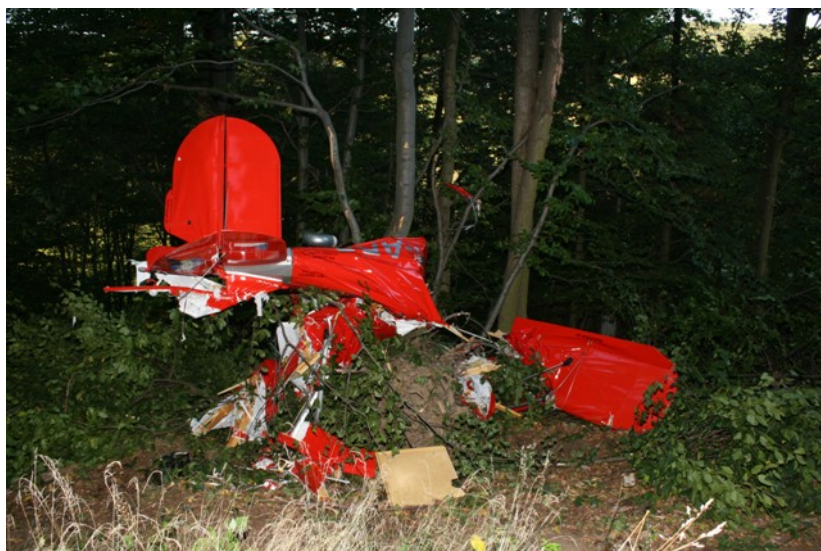
Vlivem kontaktu letounu s korunami stromů a následným pádem do lesa došlo k rozsáhlému poškození jednotlivých konstrukčních celků.

Trup letounu byl poškozen zejména v zadní části. Celá zadní část trupu byla vychýlena vpravo a zkroucena ohnutím jednotlivých vzpěr příhradové konstrukce trupu. Zcela zničena byla nosná soustava (horní i dolní křídlo) a vodorovná ocasní plocha na pravé straně. Poškozeno bylo i směrové kormidlo a to ve spodní části.

Obr. 1 Trosky letounu po letecké nehodě.

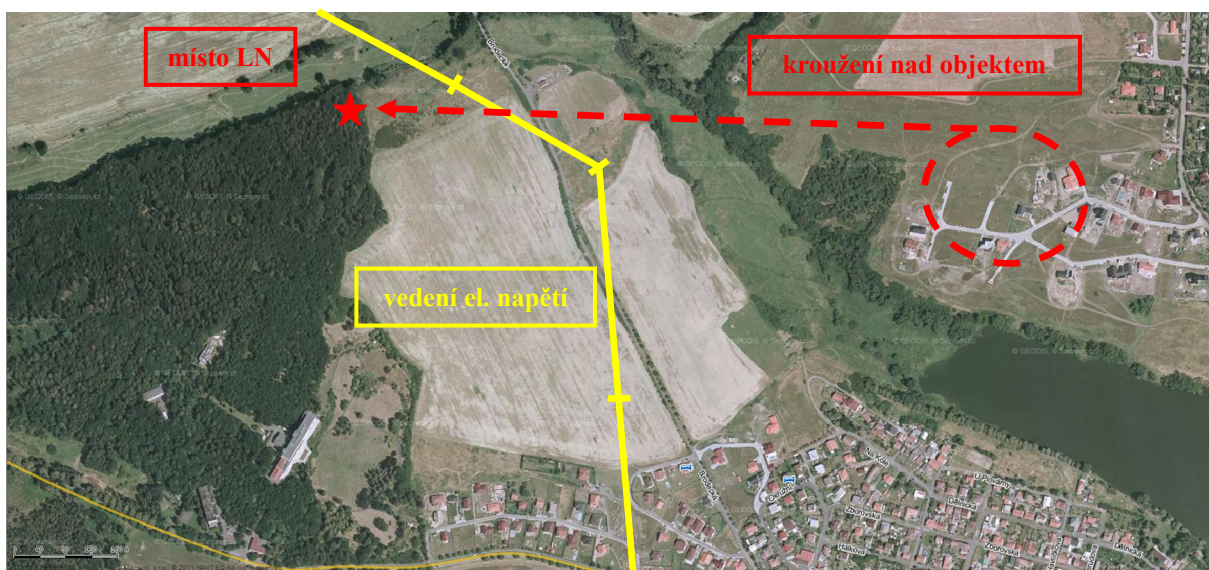
Obr. 2 Popis dráhy letu v kritické části.

Vzdálenost od objektu k dalšímu popisovanému místu, kterým bylo vedení vysokého napětí byla cca 672 m. Při průletu nad tímto vedením uvedl pilot výšku cca 30 - 50 m nad stožáry, které měly výšku cca 30 m. Z uvedeného vyplývá, že letoun se nacházel ve výšce 1453 – 1519 ft AMSL. Za předpokladu, že rychlost v tomto úseku byla 120 km/h, vypočítaná hodnota vertikální rychlosti klesání odpovídala 2520 – 2340 ft/min (12,8 – 11,9 m/s). Vstupní parametry rychlosti, výšky a maximální přípusti motoru by při vhodné pilotáži dávaly dobrý předpoklad k získání větší rychlosti a úhlů náběhů mimo druhý režim letu. Z uvedeného lze soudit, že výška ukončení manévru nad místem pozorování byla menší než uvedená pilotem.

Další posuzovanou částí letu byl úsek mezi vedením vysokého napětí a místem dopadu letounu. Za předpokladu, stejné rychlosti letu a výšky lesního porostu o cca 10 m vyšší než výška terénu (402 m, tj. 1352 ft), byla vypočítaná hodnota vertikální rychlosti klesání 774 – 1278 ft/min (3,9 – 6,5 m/s). Toto opět nasvědčuje letu letounu na druhém režimu s velkou vertikální rychlostí klesání, s nastaveným maximálním výkonem motoru a horizontální polohou letounu.

Letoun se zřejmě v celé závěrečné části letu pohyboval v oblasti kritických úhlů náběhu (na vrcholu poláry) s příslušně omezenými výkony i možnostmi řízení.
