# ZÁVĚREČNÁ ZPRÁVA

**o odborném zjišťování příčin letecké nehody  
kluzáku L 13A Blaník  
poznávací značky OK-0931  
u obce Česká na severním okraji ATZ LKCM  
dne 4. července 2016**

Praha  
leden 2017

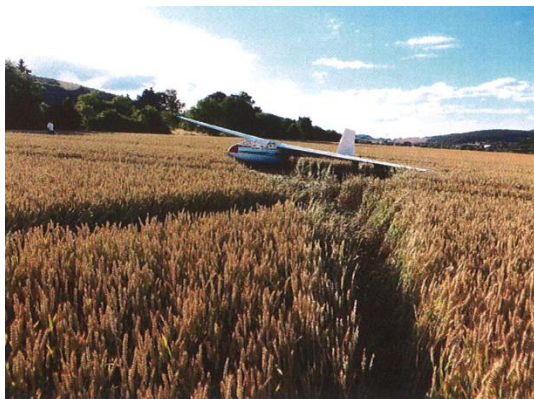
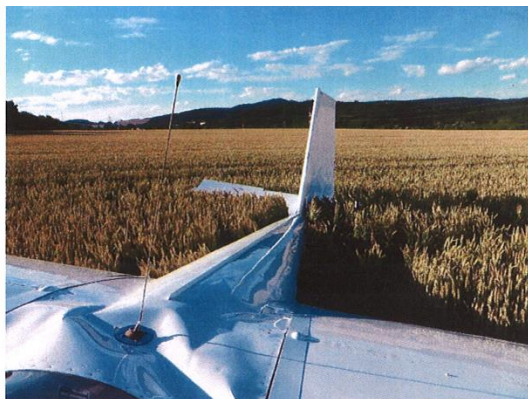
Kontakt levé poloviny křídla s obilným porostem strhnul kluzák do levé rotace, při které se otočil o cca 160° a na místě se zastavil. Působením sil při tomto přistání došlo k poškození kluzáku v centroplánu. V místě za a nad sedadlem instruktora byl zvlněný plech a poškozená přepážka.

Obr. č. 1: Místo přistání a poškození horního potahu v oblasti centroplánu

Veškerá poškození kluzáku byla způsobena působením odstředivých sil při náhlé změně pohybu v rotaci. Kluzák mohl být uvolněn do dalšího provozu až po opravě u opravárenské organizace.

Byly vyměněny díly a konstrukční prvky, mezi které patří tlumič podvozku, lana ovládání vypínačů, lana nožního řízení, horní plech přepážky 5 a horní potah.
