# ZÁVĚREČNÁ ZPRÁVA

**o odborném zjišťování příčin letecké nehody  
vrtulníku Safari, poznávací značky N 557XS,  
u obce Litvínovice - Šindlový Dvory,  
14. května 2012**

Praha  
Únor 2013

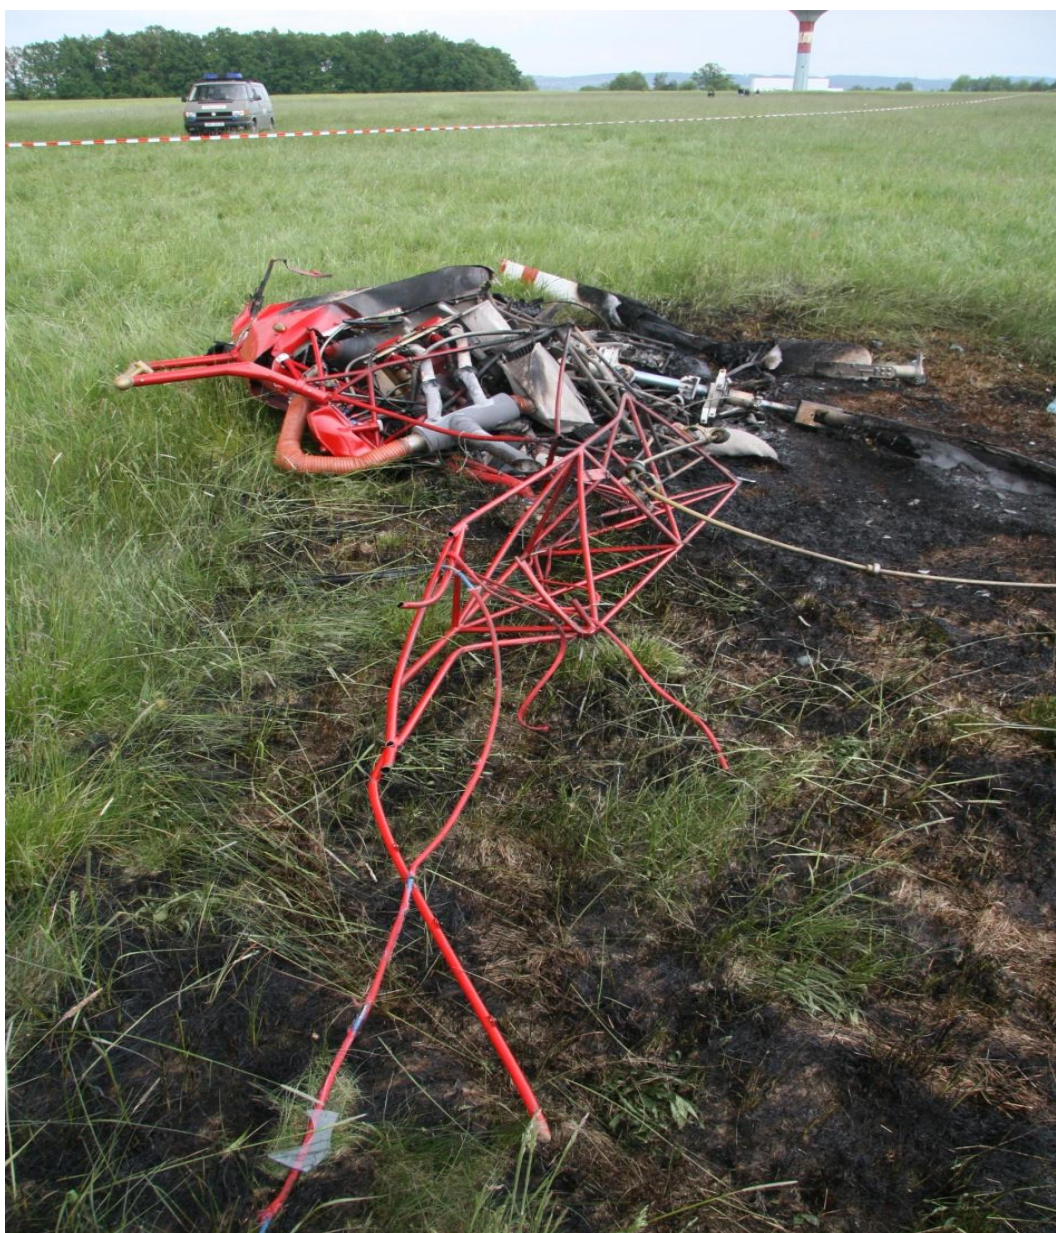
Vrtulník byl při pádu na zem a následným požárem zcela zničen.

Obr. č. 2: Zničený vrtulník Safari

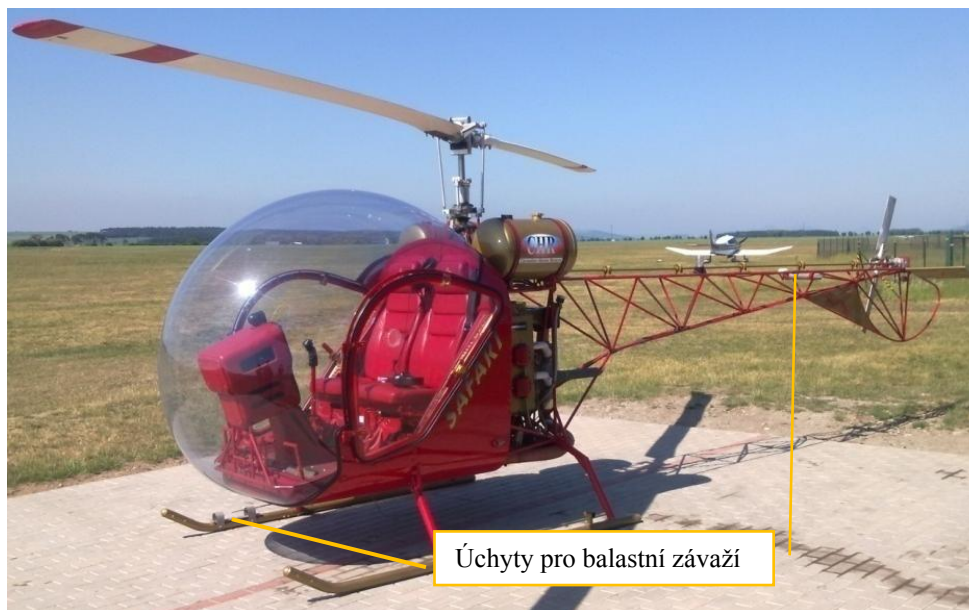
Obr. č. 3: Celkový pohled na vrtulník Safari a úchyty pro umístění balastního závaží

Při kompletování hlavních částí bylo zjištěno, že chybí balastní závaží se zajišťovacím kolíkem a levá část zadního úchyty závaží.

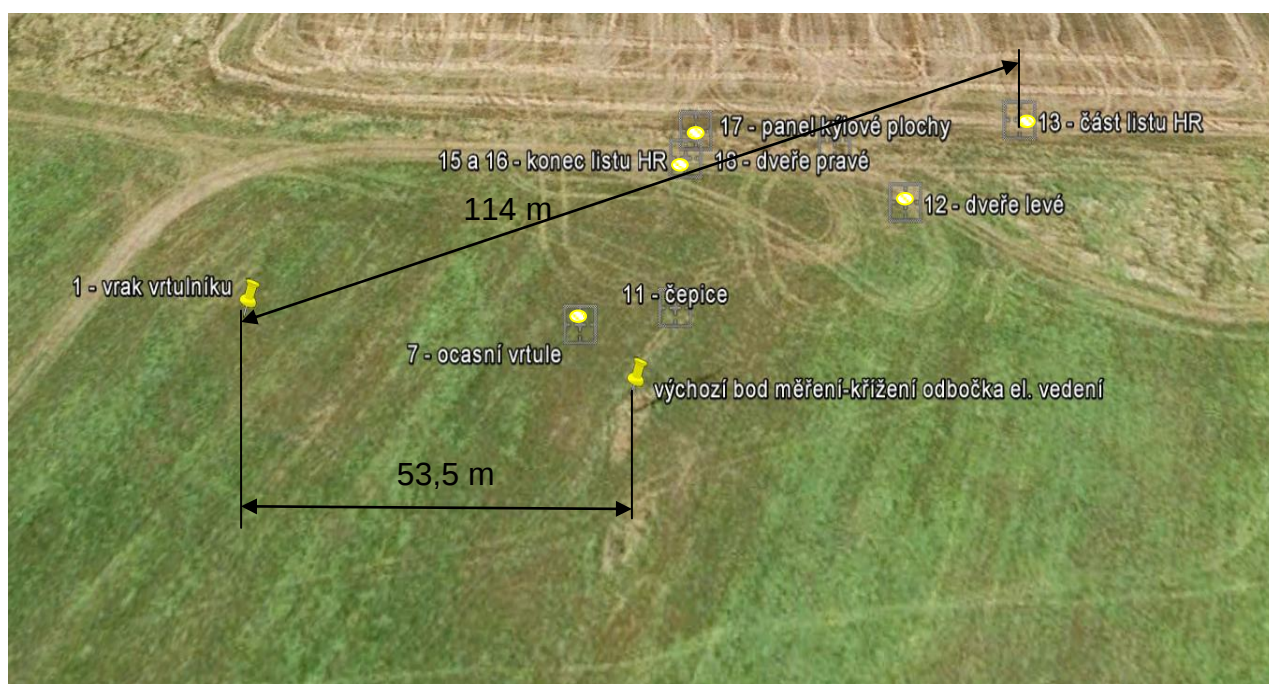
Podle stop na zemi, deformací trupu a polohy trosek bylo zjištěno, že vrtulník dopadl na zem přes příď a skončil na pravém boku otočený o 180° vůči předpokládanému směru letu. Příhradová konstrukce ocasního nosníku byla deformovaná a v místě přepážky č. STA160, chyběl zbytek nosníku včetně celé sestavy OV. Náhon OV a bowden ovládání byly přerušeny. Kabina vrtulníku byla deformována zprava do leva. Zasklení kabiny bylo zasaženo požárem a chybělo. Ližiny podvozku na pravé straně byly odděleny a zploštěny zespodu pod trup. Lože motoru bylo deformované směrem doleva. Převodová skříň a hřídel pohonu HR byla vylomena z uchycení. Ovládací prvky řízení HR byly deformované a řídící táhla byla přerušena. Na konci hřídele HR se nacházela rotorová hlava, k závěsu byl připojen jeden list HR, druhý list byl oddělen a ležel cca 20 cm od závěsu. Oba listy HR byly ve 2/3 vzdálenosti od rotorové hlavy vyhnuty o 40 - 50° směrem vzhůru. Nalezená poškození vznikla v souvislosti s nárazem vrtulníku a střetu listů HR se zemí.

Obr. č. 4: Schéma rozhozu trosek – legenda odpovídá popisu Policie ČR

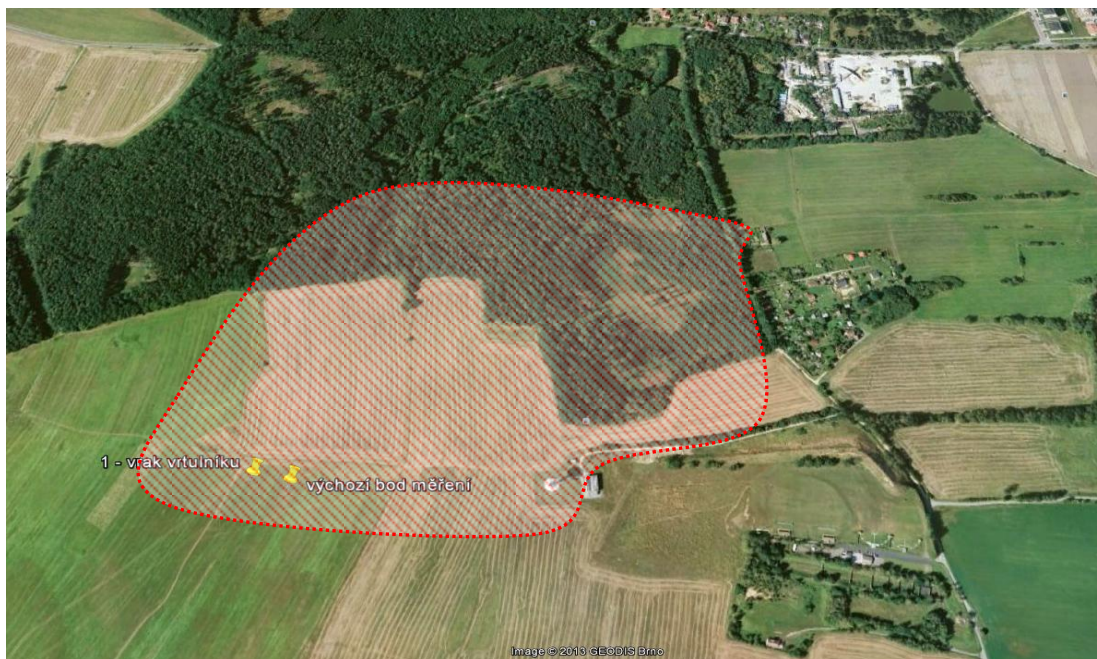
ÚZPLN ve spolupráci s Policií ČR a dobrovolníky zorganizoval dvě pátrání po chybějícím závaží. Pátrací skupiny hledaly v prostoru předpokládané trajektorie letu popsané ve svědeckých výpovědích. Pátrání skončilo s negativním výsledkem a závaží nebylo nalezeno.

Obr. č. 5: Prostor pátrání po balastním závaží

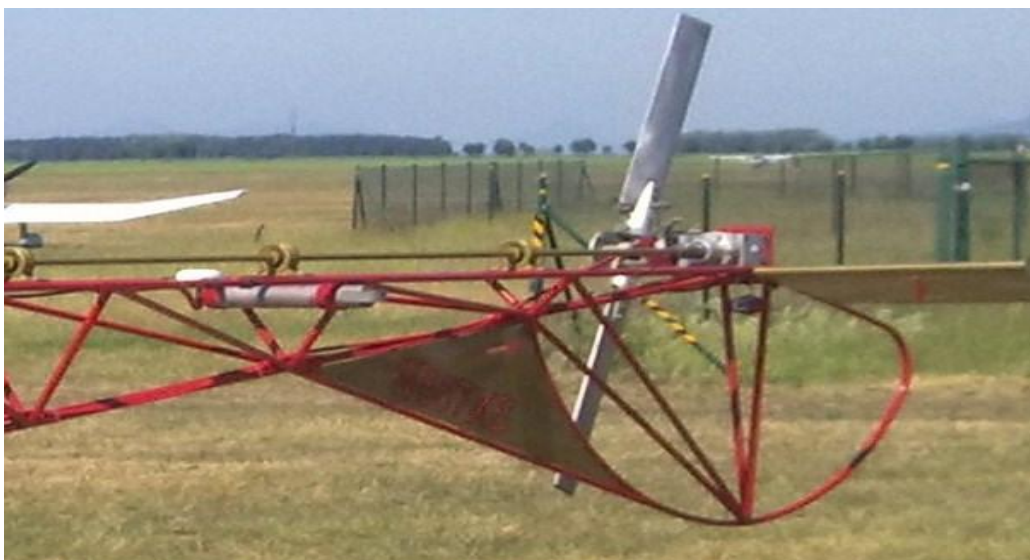
Vzhledem k faktu, že pilot po prověrce ovladatelnosti vrtulníku na LKHS pokračoval v dalším letu, lze usoudit, že závaží bylo umístěno na předepsaném místě pro let s dvěma osobami. Nález provedený na zbytku úchyty závaží na pravé straně ocasního nosníku prokázal, že úchyt nebyl nijak poškozen či deformován. Nátěr, tvar a sváry zůstaly zachovány bez poškození. V případě, že by závaží v okamžiku střetu listu HR s ocasním nosníkem bylo na svém místě, je velmi pravděpodobné, že by vložené závaží tento pravý úchyt mechanicky poškodilo. Z uvedeného, komise dospěla k hypotéze, že závaží v době střetu listů HR s ocasním nosníkem již na vrtulníku chybělo. Tento fakt lze opřít i o pozorování svědka č. 2, který spatřil „nějaký předmět“, jak se od vrtulníku oddělil ve fázi, kdy vrtulník letěl ustáleným horizontálním letem.

Obr. č. 6: Umístění balastního závaží při obsazení dvěma osobami

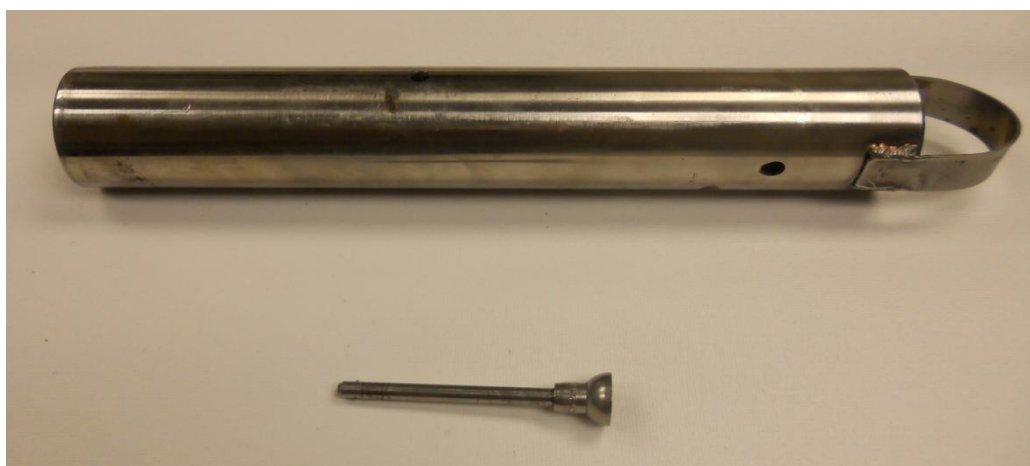
Uvedl, že hmotnost závaží se pohybuje v rozmezí 13,8 – 14,0 lbs. Také popsal konstrukční vyhotovení a zajištění závaží ve vrtulníku. Komisi se nepodařilo nalézt důkaz, jak bylo závaží na havarovaném vrtulníku po jeho vložení zajištěno. Za předpokladu, že bylo shodného provedení popsaného výrobcem, bylo závaží jištěno jedním kolíkem vkládaným do otvoru v levé části úchyty. Lze připustit, že spoj kolík/díra mohl být provozně opotřeben např. ovalitou otvoru v důsledku vibrací ocasního nosníku během provozu, nebo také mohlo dojít k poruše kuličkového mechanismu kolíku a tím ke ztrátě jeho jistící funkce.

Obr. č. 7: Obvyklé vyhotovení závaží s pojistným kolíkem (ilustrační foto)

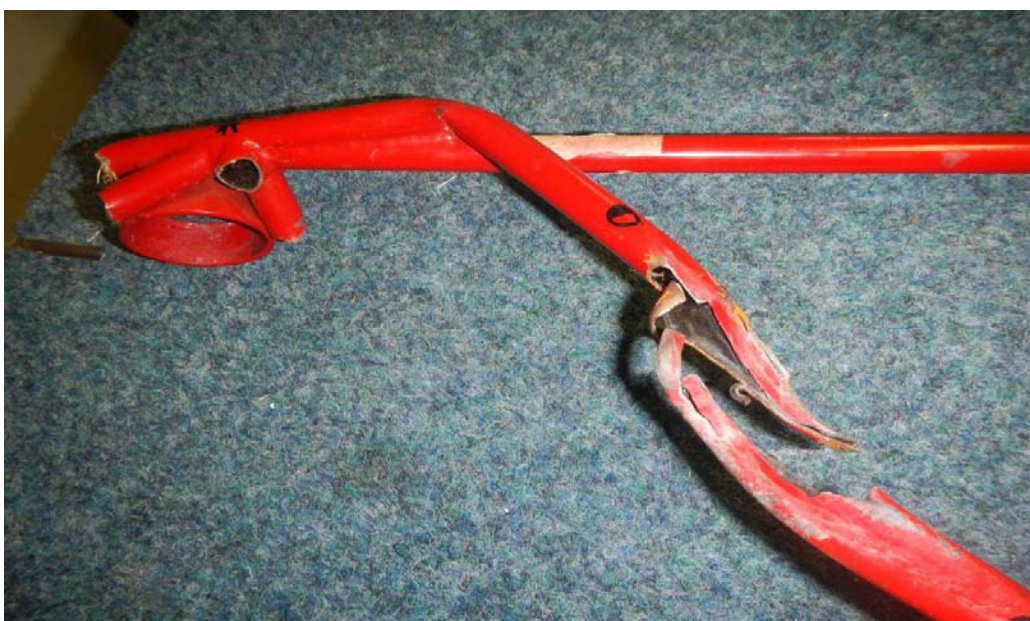
Obr. č. 8: Úchyt balastního závaží na pravé straně ocasního nosníku
