ZÁVĚREČNÁ ZPRÁVA

**o odborném zjišťování příčin letecké nehody parašutisty
na letišti Klatovy dne 3. srpna 2013**

Praha
Listopad 2013

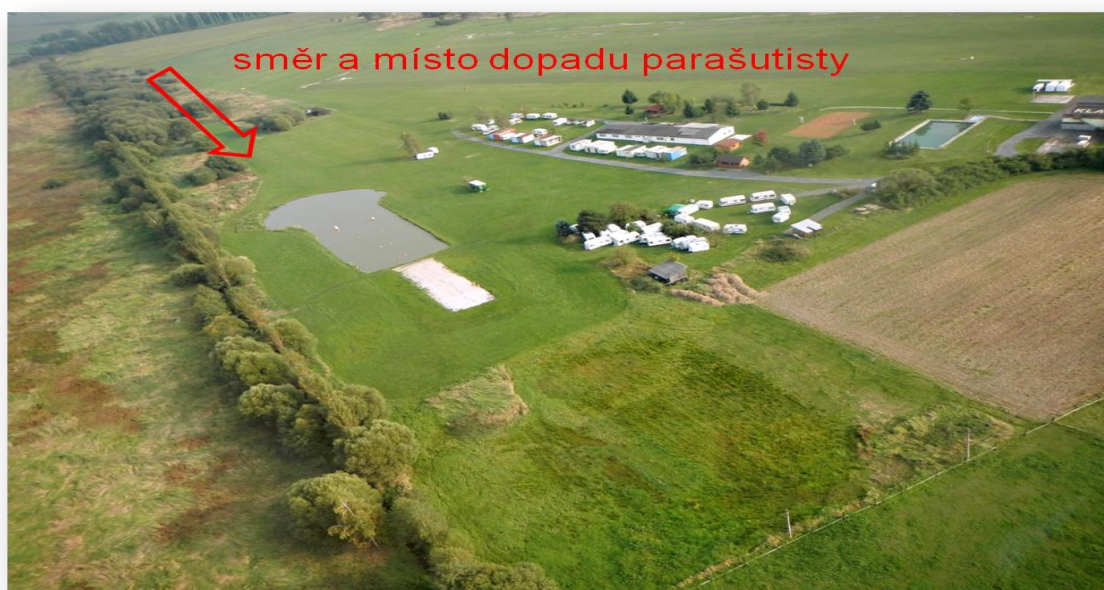
Obr. 1 Místo dopadu parašutisty

Parašutista dopadl na travnatou doskokovou plochu ve vzdálenosti cca 187 m vpravo od RWY 27 R.
