CZ-13-107

# ZÁVĚREČNÁ ZPRÁVA

**o odborném zjišťování příčin letecké nehody  
kluzáku AS-K13  
poznávací značky OK-6066  
na letišti Havlíčkův Brod  
dne 29. 4. 2013**

Praha  
červen 2013

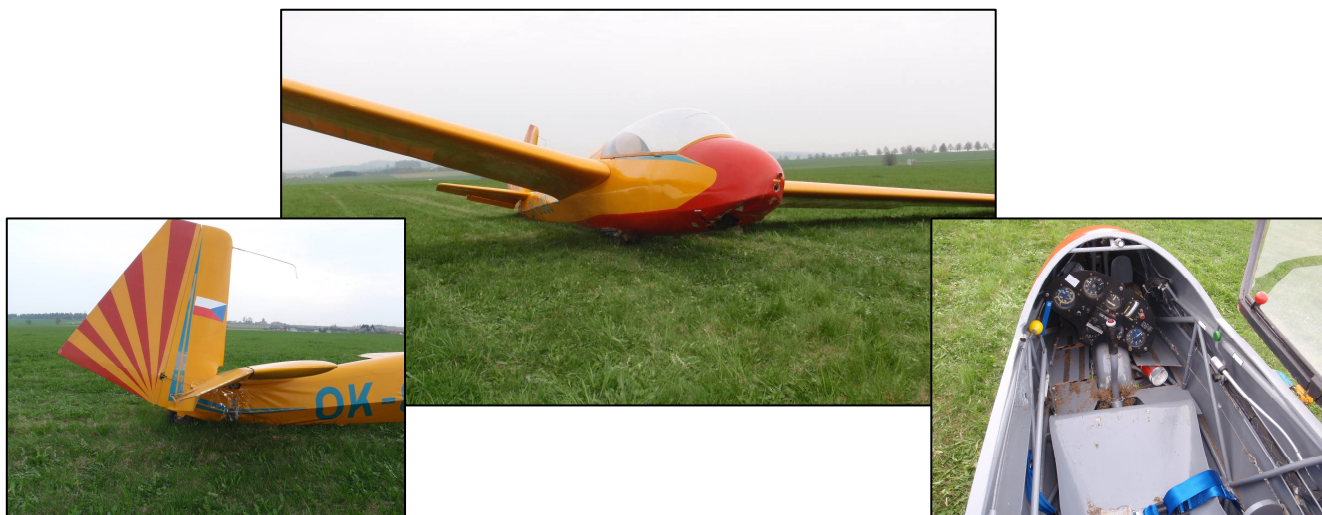
Havarovaný kluzák se nacházel na LKHB, ve vzdálenosti cca 140 m od prahu RWY 29. Místo nárazu do země bylo ve vzdálenosti cca 32 m od konečné polohy kluzáku. Náraz poškodil příď, rozlomil podlahu přední kabiny a vytrhl palubní desku z míst uchycení. Potah střední části trupu se poškodil. Náraz ostruhového kola do země deformoval příhradovou konstrukci zadní části trupu. Potah v místě pod VOP se roztrhl, konstrukce v místě uchycení závěsu páky výškového kormidla se prolomila a spodní trubka příhradové konstrukce se přetrhla. Odtokové hrany obou polovin křídla se zlomily. Škoda nebyla vyčíslena.

Obrázek č. 1 Kluzáku AS-K13 na místě letecké nehody

Když navijákař po rozjezdu mírně ubral plyn, snížil se tah navijáku a kluzák pravděpodobně při zásahu instruktora a změně úhlu natažení v přechodovém oblouku začal předlétávat vlečné lano. To se pak prověsilo a odpojilo ze závěsu. Kluzák ztratil rychlost a ve výšce cca 10 m nad zemí se překlopil do strmé polohy příďí dolů. Z výpovědí vyplývá, že pravděpodobné snížení rychlosti nastalo ve fázi letu, která je při vzletu za navijákem nejvíce náročná na pilotáž. I když se pak instruktor pokusil strmý sestup vybrat, kluzák neměl rezervu výšky na vyrovnání a tvrdě narazil příďí do země. K poškození konstrukce konce trupu došlo následným nárazem ostruhy do země. Prokmitnutím obou polovin křídla při nárazu se zlomila odtoková hrana.

- posádka byla způsobilá letu,
- kluzák měl platné osvědčení kontroly letové způsobilosti a byl způsobilý letu,
- v průběhu startu navijákař mírně ubral plynu a zmírnil tah navijáku; tím pravděpodobně došlo k poklesu rychlosti kluzáku,
- instruktor sice reagoval zmenšením úhlu stoupání, ale nepřevodl kluzák do klouzavého letu a pravděpodobně nestačil zabránit ztrátě rychlosti,
- vlečné lano se prověsilo a vzápětí vypadlo ze závěsu,
- kluzák po předčasném přerušení navijákového startu ve výšce cca 10 m ztratil rychlost, přičemž poklesla do strmého sestupného úhlu, ale výška nad zemí nepostačovala pro vybrání,
- veškerá poškození kluzáku byla způsobena nárazem přídě a ocasní části trupu do země.
