CZ - 13 - 044

ZÁVĚREČNÁ ZPRÁVA

**o odborném zjišťování příčin letecké nehody
letounu typu Zlín Z126T poznávací značky OK – KMM,
na letišti Hranice dne 7. 3. 2013**

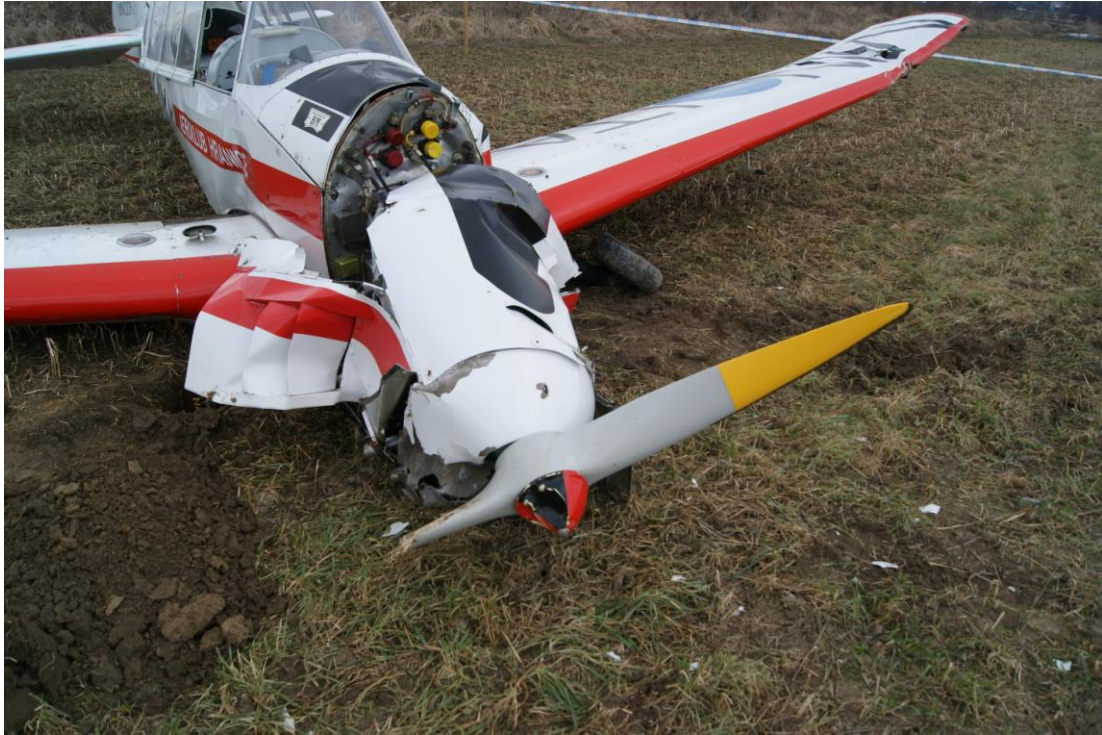
Po přistání letoun ležel na břiše, obě stojiny hlavního podvozku byly stranově vylomené, část trupu před požární přepážkou byla vychýlena vpravo. Jeden list dřevěné vrtule byl vylomen v kořeni a druhý byl bez poškození. V kalíšcích palivového čističe a plovákové komoře karburátoru se nacházel benzín. Obě poloviny křídla a střední část trupu byly deformovány a poškozeny střetem se zemí. Levá polovina křídla, která se dotkla země jako první, byla ve vzdálenosti 1,20 m od vnějšího okraje ohnutá o 10-15° směrem nahoru. Řízení letounu bylo celistvé, řídicími plochami šlo pohybovat, pohyb byl omezen v důsledku deformace spodní části trupu a křídla po nárazu.

Poškození letadla

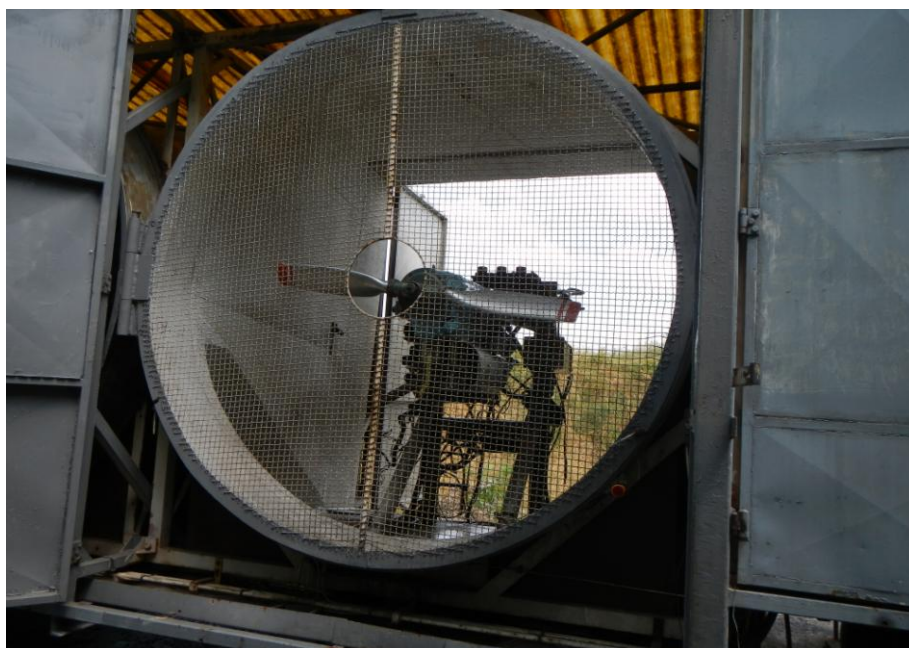
Motor letounu byl podroben technické prohlídce za účasti inspektora ÚZPLN ve schválené údržbové organizaci. Byl zjištěn rozsah poškození a zjištěn stav podskupin a systémů motoru. Po demontáži motoru na hlavní části bylo zjištěno, že magneta zapalování, zapalovací svíčky, motorové palivové a olejové čerpadlo, karburátor a mechanismus rozvodu motoru byly bez nálezu. Podle tohoto zjištění lze konstatovat, že motor byl provozně opotřeben, ale byl funkční a způsobilý provozu. Na základě výše uvedeného nálezu byl motor odeslán do jiné údržbové organizace vybavené motorovou zkušebnou MZZ 300 a bylo rozhodnuto provést zkušební běh motoru. Zkušební běh motoru byl z důvodu technické výluky pracoviště uskutečněn až dne 18. 7. 2013. Motor během startování a zkušebnímu běhu nevykázal žádné odchylky od stanovených provozních hodnot.

Motor nainstalovaný na motorové zkušebně

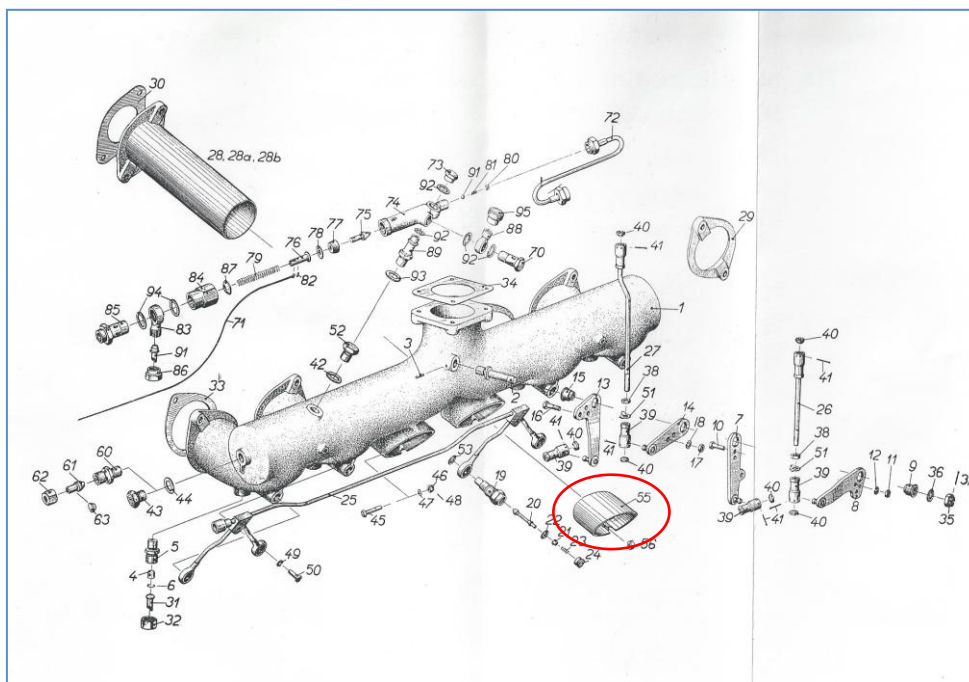
Mezi nátrubky výfuků (poz. 28) a průchodem přes sací potrubí chyběly hliníkové vložky (na obrázku pozice č. 55). Vložky mimo jiné slouží převodu tepla mezi výfukovým a sacím potrubím. Na základě tohoto nálezu lze vyslovit hypotézu, že během chodu motoru za letu mohlo dojít ke vzniku námrazy v sacím potrubí motoru.

Sestava sacího potrubí motoru Walter Minor 4-III

Hypotéza o vlivu chybějících hliníkových vložek a možném vlivu na vznik námrazy v sacím potrubí vedoucí k vysazení motoru by mohla být označena za možnou příčinu vysazení motoru. Kritický let byl vykonán po 30 minutách stání na volném prostranství po předchozím letu. Pilot před kritickým letem zahřál motor na provozní teplotu, která je odečítána z teploměru oleje. Odezva motoru popsaná pilotem v podobě náhlého vysazení bez předchozích projevů však neodpovídá poznatkům a obecným zkušenostem pilotů v minulosti popsaných případy zamrznutí sacího potrubí, kdy motor postupně ztrácí výkon a jeho chod je nepravidelný. Z tohoto důvodu lze tedy tuto hypotézu vyloučit.

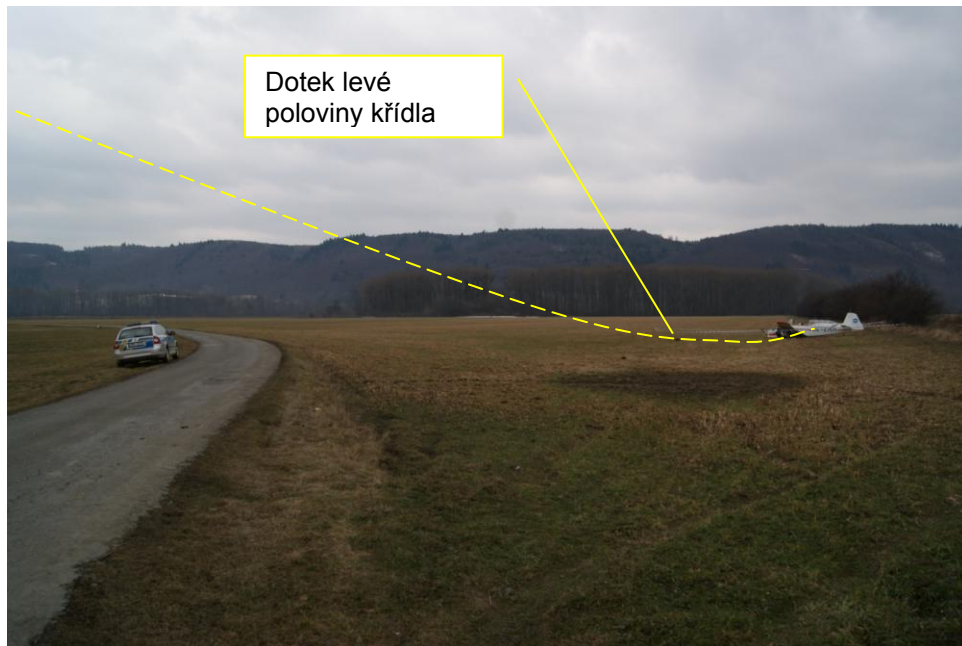
s nimi. Vzhledem k místní situaci by přistání do přímého směru vyšlo do koryta potoka, které lze považovat za překážku. Pilot se správně rozhodl, že letadlo stočil na volnou plochu vlevo, při čemž jako první došlo ke kontaktu levé poloviny křídla se zemí. Podle poškození této části a podle stranového vylomení obou hlavních podvozků lze dovodit, že ke kontaktu s terénem došlo s převažujícím působením odstředivých sil. Lze tedy vyslovit hypotézu, že dobu, po kterou se pilot věnoval startování motoru, mohl lépe využít k dorovnání směru letadla na přistání.

Pravděpodobné schéma nouzového přistání
