CZ-13-318
Výtisk č. 1

ZÁVĚREČNÁ ZPRÁVA

**o odborném zjišťování příčin letecké nehody
letounu Z-37A poznávací značky OK-HJF
v místě Žlunice
dne 17. 7. 2013**

Praha
listopad 2013

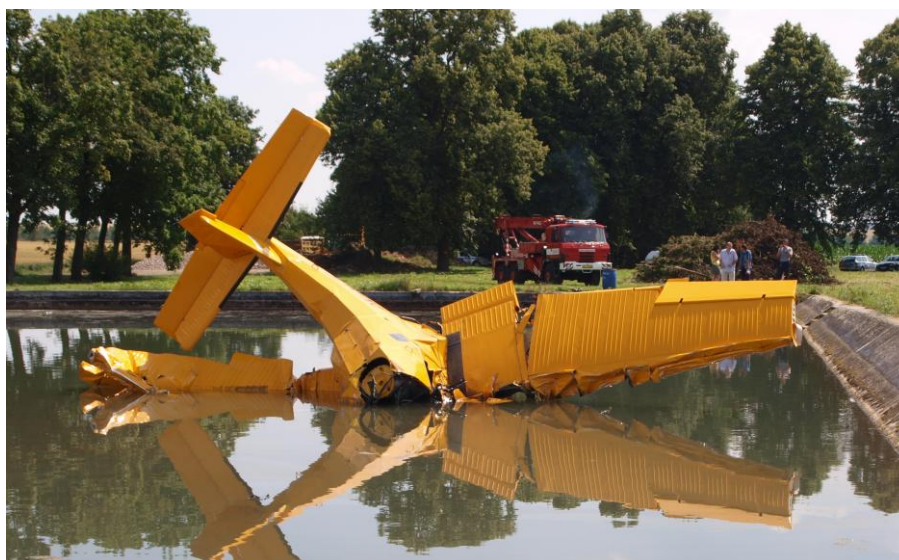
Obr. 1 Místo letecké nehody

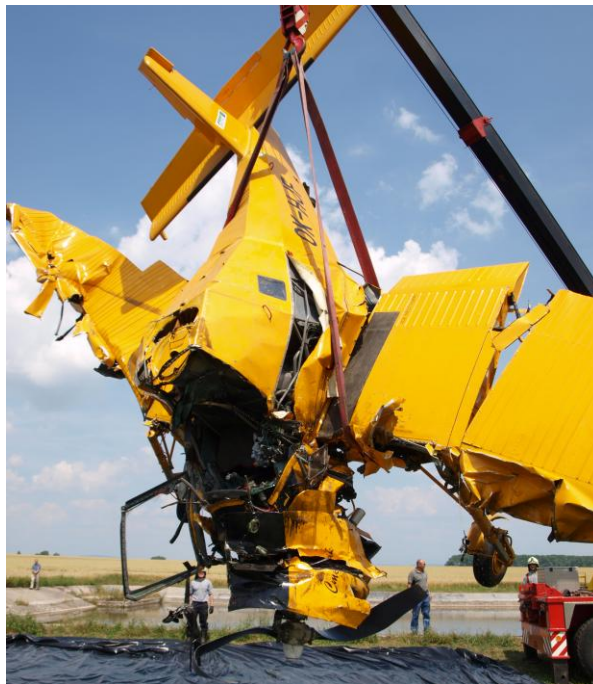
Letadlo bylo zničeno.

Obr. 2 Trosky letadla po vyzvednutí nad hladinu

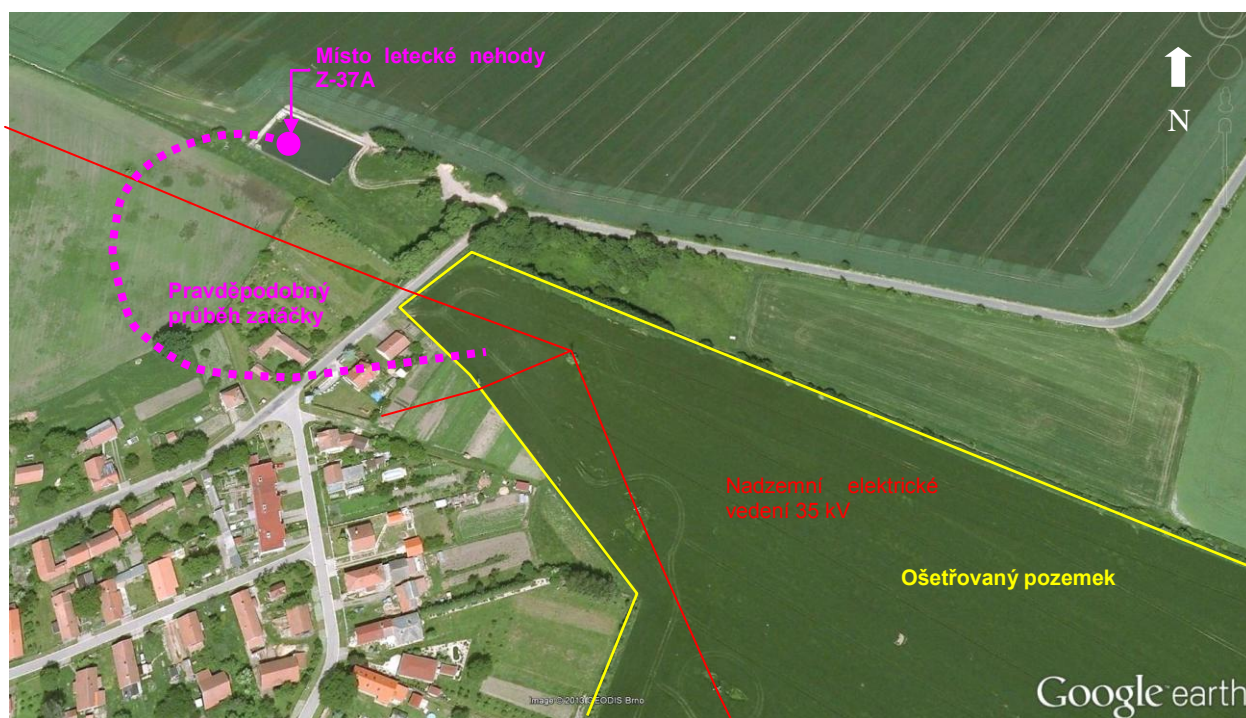
Vrak letounu se nacházel podélnou osou téměř ve svislé poloze přídí dolů ve vodní nádrži 32 m od jihovýchodního okraje nádrže a 96 m od řady stromů podél pozemní komunikace. Přídě s motorem byla nárazem vraku do dna nádrže vyvrácená i s motorovou přepážkou směrem vlevo, motorové kryty a motorové lože byly zdeformované. V místě přídě byla hloubka nádrže cca 1,2 m. Za odtokovou hranou křídla byla zadní část trupu nárazem vyvrácena i s ocasními plochami vpravo cca 35°. Okraj levé poloviny křídla byl 2,5 m od delší strany nádrže.

Obr. 3 Pohled na prostor místa letecké nehody

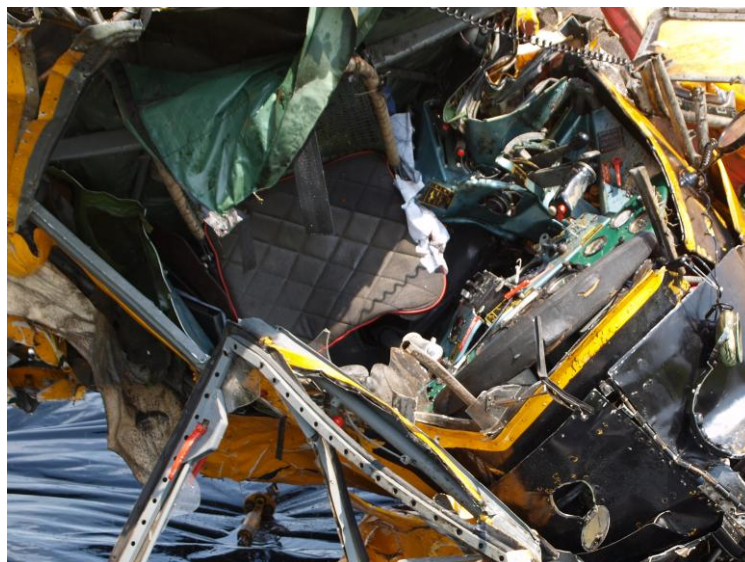
Trubková konstrukce pilotního prostoru a rám krytu kabiny na levém boku se při nárazu silně deformovaly. Plexisklo zasklení kabiny se rozbilo. Dveře pilotní kabiny byly vylomené směrem ven, měly rozbité zasklení. Páka zavírání byla v zavřené poloze. Dveře kabiny technika se odtrhly. Bezpečnostní pásy byly zapnuté a při vyproštění pilota je hasiči přestříhali.

Obr. 4 Fotografie deformované pilotní kabiny.

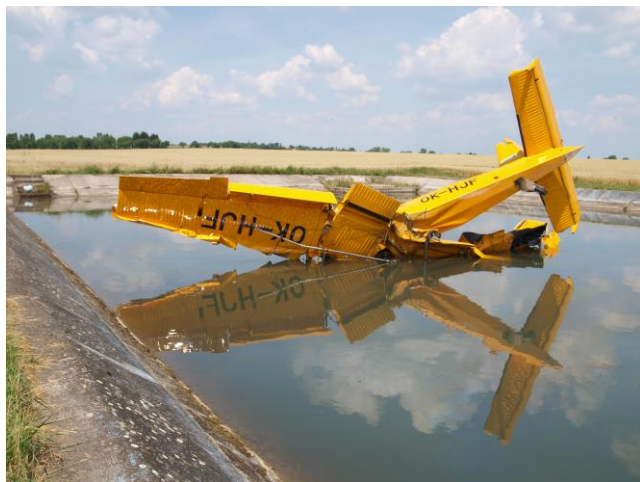
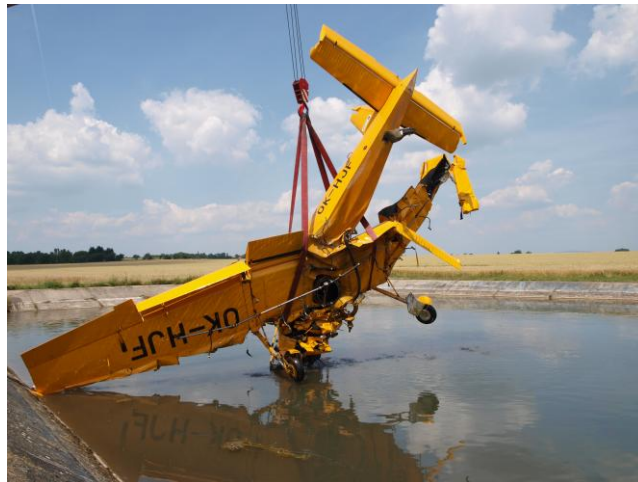
Stav trosk letounu na místě letecké nehody

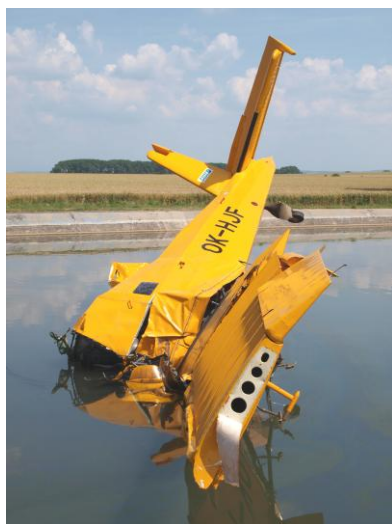
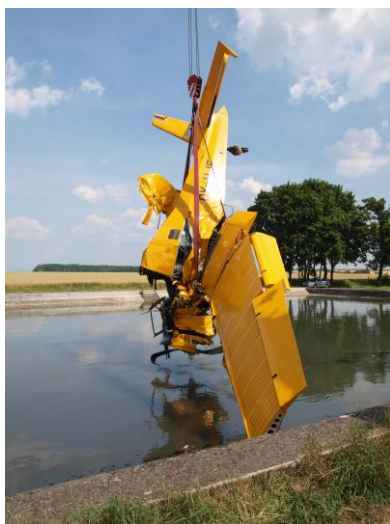
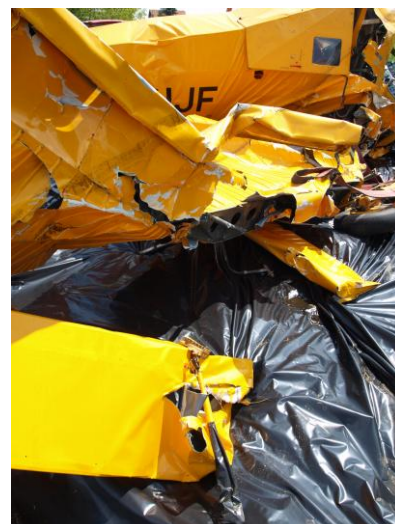
Pravá část centroplánu měla náběžnou hranu roztrženou až po hlavní nosník, spodní potah byl prolomený. Vnitřní vztlaková klapka byla vyvrácená. Víčko palivové nádrže bylo uzavřené. Pravá vnější část křídla se deformovala v místě zadního závěsu. K centroplánu byla připojena závěsem na hlavním nosníku. Náběžná hrana byla roztrhaná. Část potahu na horní straně i spodní straně se odtrhnula od kostry. Slot na náběžné hraně byl deformovaný a zlomený. Pravé křídélko se odtrhlo v místě závěsu. Pravá vnější klapka se odtrhla od zbytku křídla a zůstala připojena táhlem k centroplánu. Slot se odtrhnul.

Na levé části centroplánu, u kořene, byla od nárazu rozsáhlá deformace a roztrhaný potah až po hlavní nosník. Levá vnitřní vztlaková klapka byla v zavřené poloze. Víčko palivové nádrže bylo uzavřené. Levá vnější část křídla měla deformovaný a roztrhaný potah náběžné hrany a slot. Odtrhla se v místě zadního závěsu. K centroplánu zůstala připojena závěsem na hlavním nosníku. Levá vnější klapka byla utržená ze závěsů, slot zůstal připojený ke křídlu. Křídélko bylo bez větších deformací a zůstalo připojené k závěsům.

Stav levé poloviny křídla a boku trupu

Náběžná hrana pravé poloviny křídla

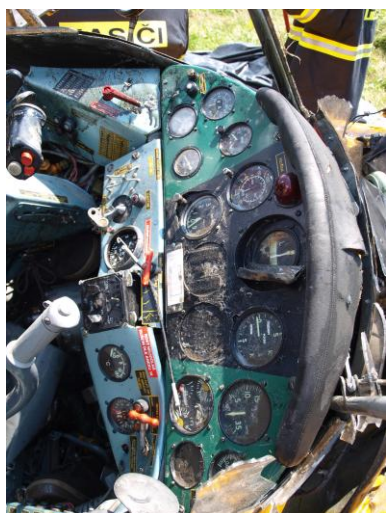
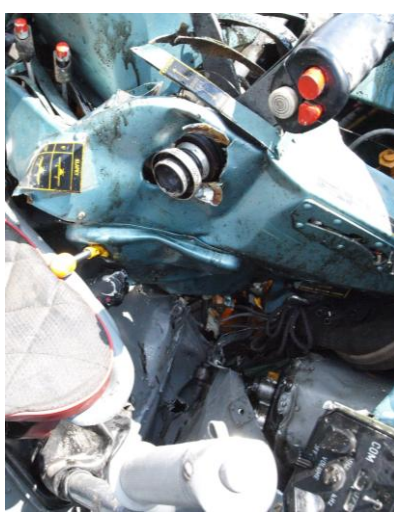
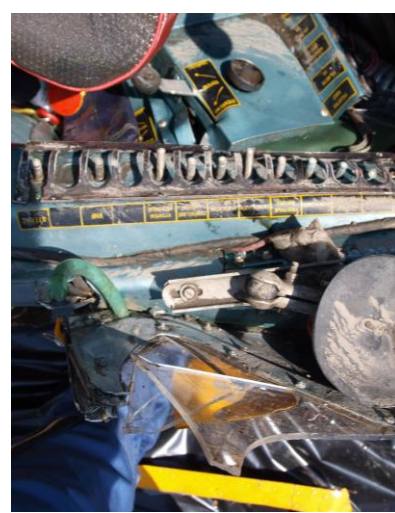
Stav pilotní kabiny po vyzdvihnutí troskek na břeh nádrže

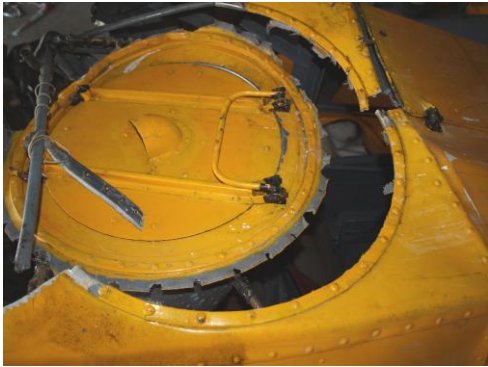
Stav víka nádrže na chemikálie

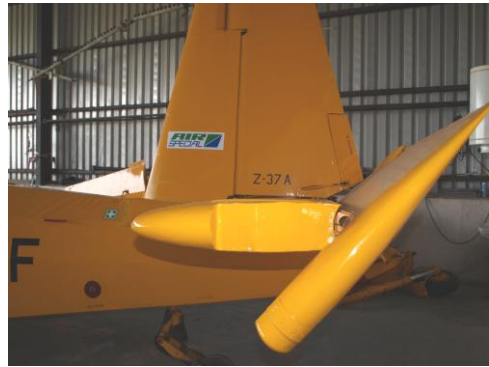
Kýlová plocha a směrové kormidlo nebyly viditelně poškozeny. Stabilizátor a výškové kormidlo byly nepoškozené. Kormidla byla vychýlená v důsledku deformací trupu a prvků řízení. Spoje táhel s kormidly byly zajištěné a bez známek poškození.

Ocasní plochy

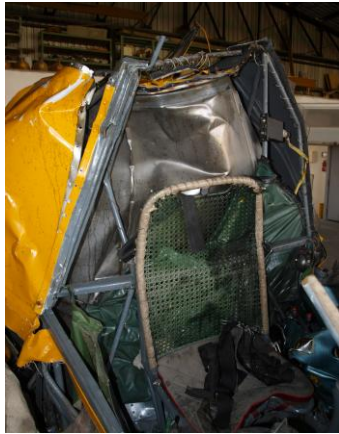
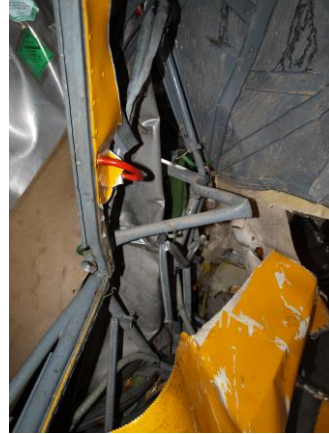
Nádrž na chemikálie byla prázdná, vana nádrže se odtrhla a chemikálie vytekla do vody v místě dopadu letounu. Část postřikovacího zařízení zůstala připojena potrubím ke konstrukci křídla. Tlačítko zapnutí náhonu postřikovacího zařízení na plynové páce bylo vypnuté. Tlačítko postřiku bylo stlačené.

Deformace nádrže na chemikálie

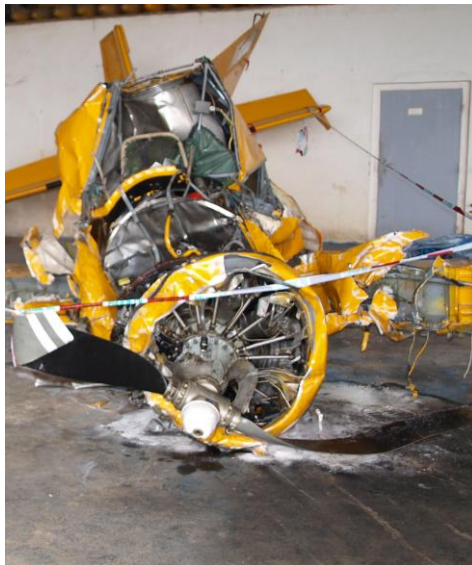
Motor s vrtulí byl nárazem vyvrácen vlevo. Listy vrtule byly nárazem otočeny do různých úhlů náběhu a ohnuté. Náraz příděl, vyvrácení motoru a prolomení levého boku pilotní kabiny porušily a deformovaly táhla a změnily nastavení ovládacích prvků před nárazem. Na silně zdeformovaném panelu, byla plynová páka téměř v přední poloze. Páka nastavování úhlu vrtule byla v přední poloze – k dorazu pro malý úhel. Palivový kohout byl v poloze odpovídající přepnutí na hlavní nádrž. Kvůli deformacím nebylo možné určit nastavení pák ovládaní chlazení motoru a klapky olejového chladiče.

Stav pohonné jednotky v místě uložení
