ZÁVĚREČNÁ ZPRÁVA

**o odborném zjišťování příčin letecké nehody
vrtulníku Robinson R 44 Raven II, poznávací značky OK-SPW,
na poli u obce Sulice,
dne 1. května 2014**

Provozovatel: HELITOM, s.r.o.
Výrobce a model letadla: ROBINSON HELICOPTER COMPANY, R 44 Raven II
Poznávací značka: OK-SPW
Místo: 0,4 km jižně obce Sulice
Datum a čas: 1. května 2014, 11:00 h (všechny časy jsou UTC)

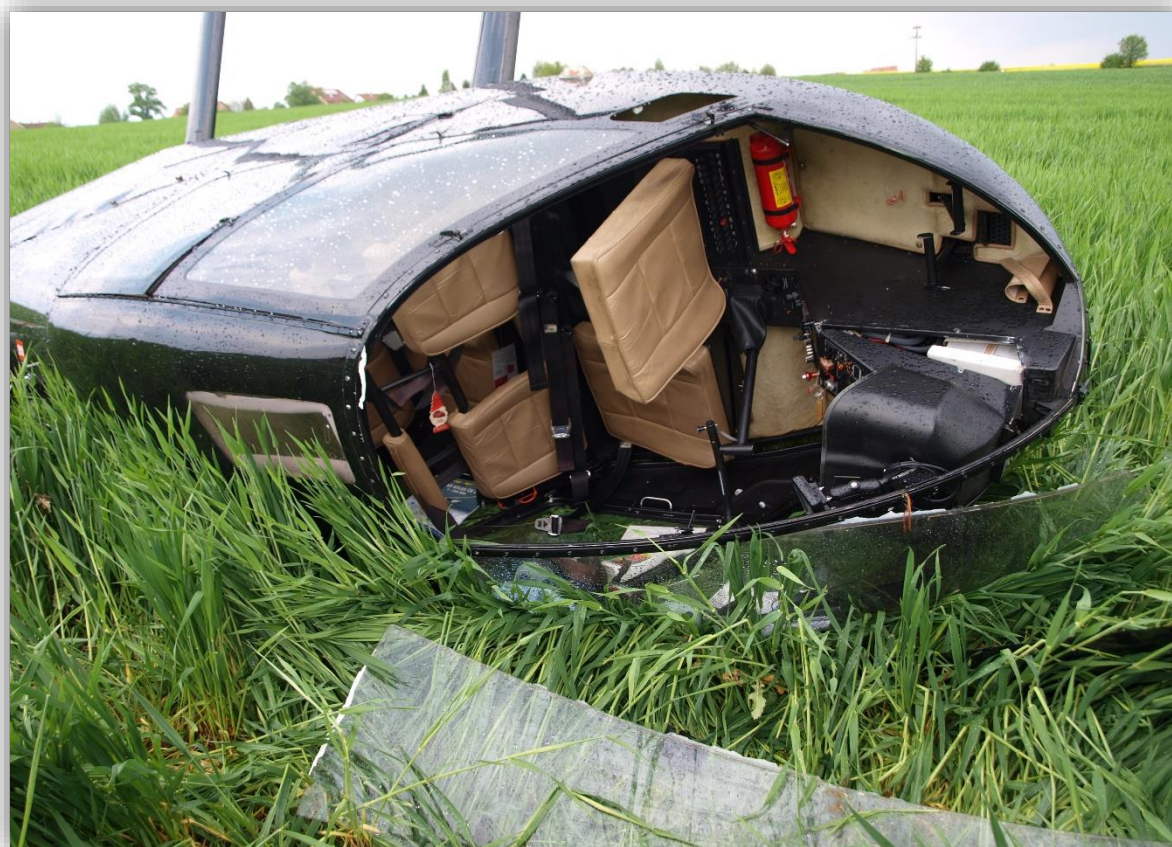
Vrtulník byl při nárazu do země zničen. V důsledku střetu listů hlavního rotoru s ocasním nosníkem došlo k jeho oddělení, ke zničení obou listů hlavního rotoru a poškození ocasní vrtulky. Došlo k násilnému zastavení motoru a ke značné destrukci jednotlivých prvků v systému náhonu.

Obr. č. 1: Vrtulník R-44 po přistání do pole na místě letecké nehody

Ocasní nosník byl na několika místech deformován, koncová část včetně převodovky ocasní vrtulky byla oddělena v důsledku střetu listu hlavního rotoru. Oddělená část ocasního nosníku se i s převodovkou a ocasní vrtulkou nacházela v těsné blízkosti trupu vrtulníku. Druhý list hlavního rotoru se po extrémním kontaktu se zemí ulomil a setrvačností odlétl do vzdálenosti cca 80 m od vrtulníku.

Následkem nárazu došlo k deformaci kabiny, rozbití okenních výplní na pravé straně trupu, poškození uchycení převodovky hlavního rotoru a ke zničení jednotlivých komponentů náhonu. V technickém úseku vrtulníku nebyly objeveny žádné stopy po úniku hydraulické kapaliny a systém jí, podle indikace na olejoznaku, obsahoval dostatečné množství. Přední část pravé podvozkové ližiny byla ulomena a nacházela se v těsné blízkosti trupu vrtulníku. Levý čelní překryt kabiny se nacházel před trupem vrtulníku.

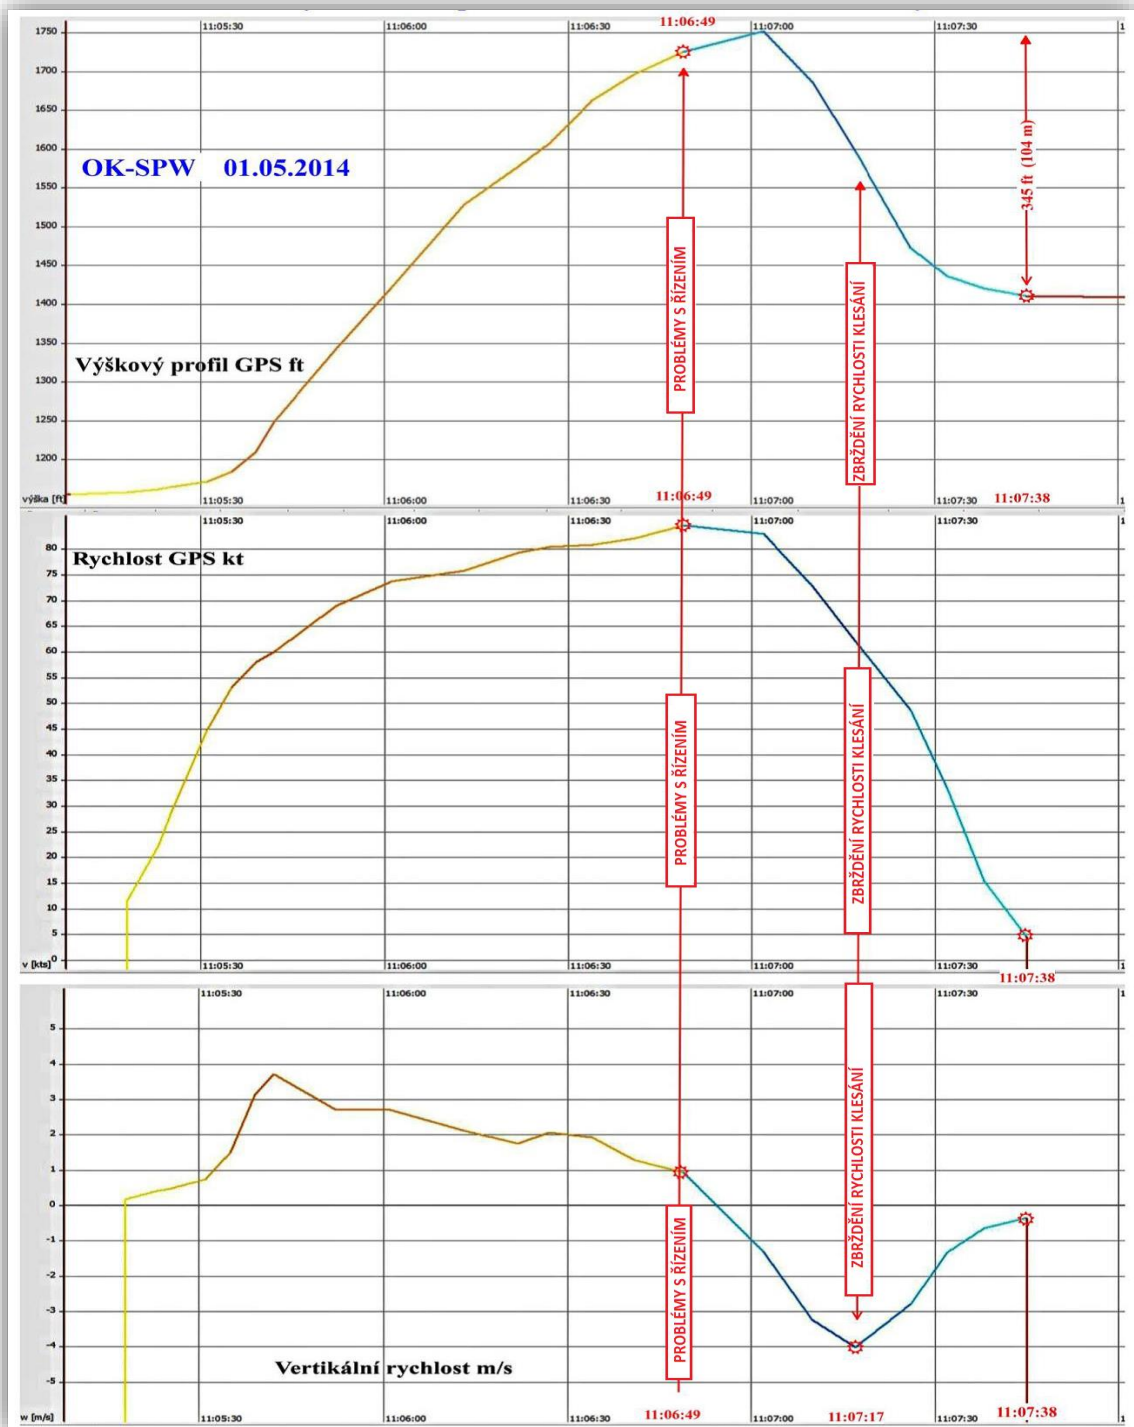
Vrtulník dosáhl největší hodnoty klesání $4 \text{ m}\cdot\text{s}^{-1}$. To bylo za 28 sec od přerušení stoupaní. V tomto místě ve výšce 1598 ft GPS byl vrtulník nad místem nárazu cca 58 m. Zde došlo při řízení trajektorie letu k prudké změně gradientu vertikální rychlosti a ke zbrždění rychlosti GPS vzhledem k zemi. Rychlost klesání se stále zmenšovala. Z hodnoty $4 \text{ m}\cdot\text{s}^{-1}$ na hodnotu $2 \text{ m}\cdot\text{s}^{-1}$ v průběhu cca 9 sec.

Vrtulník byl ve výšce cca 12 ft nad místem nárazu, rychlost GPS úseku byla 6 kt, rychlost vertikálního klesání byla cca $0,5 \text{ m}\cdot\text{s}^{-1}$. V tomto místě těsně u země došlo k prudkému točení vrtulníku doprava. Z původního směru letu asi 110° MAG se vrtulník otočil kolem svislé osy doprava až na konečných 324° MAG posledního záznamu.

Obr. č. 2: Grafické vyhodnocení parametrů kritického letu
