ZÁVĚREČNÁ ZPRÁVA

**o odborném zjišťování příčin letecké nehody
letounu Tecnam P 92 Echo poznávací značky OK-FUU 22
v místě 1 km NW od LKKA
dne 6. 6. 2014**

Praha
duben 2015

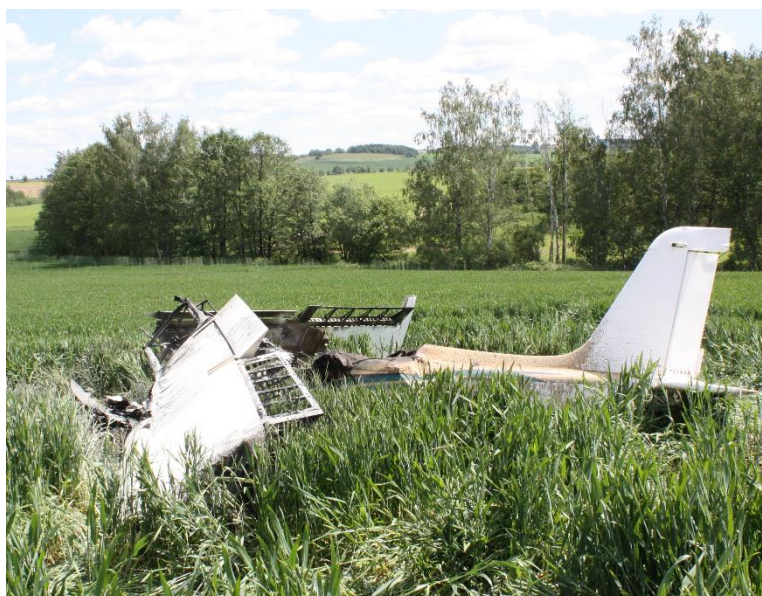
Letoun byl nárazem do země a následným požárem zničen.

Obr. 1 Trosky letounu P 92 Echo

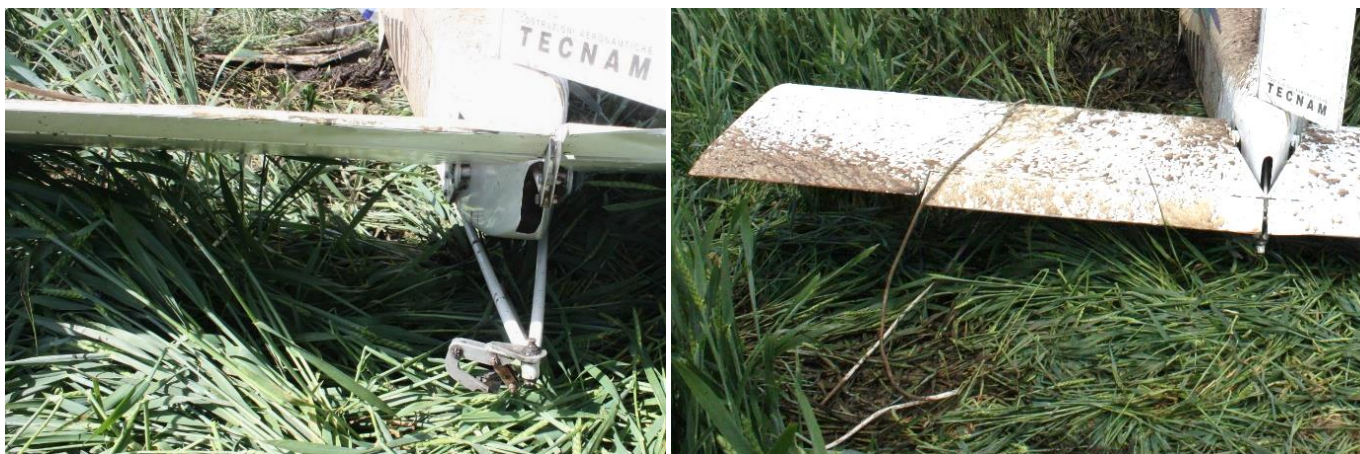
Ke spodní části konce trupu bylo uchyceno vlečné zařízení nezjištěného typu⁵⁾. Hák vlečného zařízení byl otevřený, viz obrázek č. 3, pojistka háku byla stranově deformovaná. Přes levou polovinu VOP ležela volně část textilního lana \varnothing 10 mm s opláštěným jádrem, které procházelo přes náběžnou hranu směrem pod VOP a za vrakem letounu do obilného porostu, kde se nacházel konec lana se dvěma spojovacími ocelovými kroužky. Na druhém konci bylo lano přetržené.

Obr. 3 Fotografie vlečného závěsu a části lana na VOP.

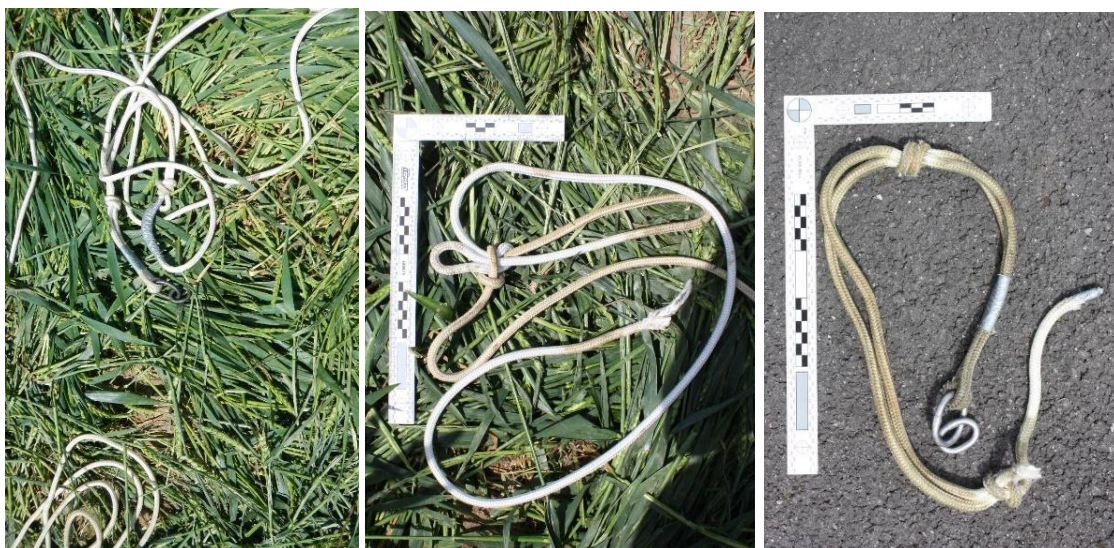
Před přetrženým koncem (cca 1,25 m) byl na laně volný uzel, kterým procházely dvě smyčky. Celková délka vlečného lana nalezeného na místě letecké nehody byla 23,22 m. Na přetrženém konci lana byly 50 mm před koncem fragmenty stříbrné lepicí pásky. Na LKKA byl policejním orgánem zajištěn kus lana \varnothing 10 mm s opláštěným jádrem. Podle sdělení pilota kluzáku zajištěný kus lana zůstal zachycen ve vlečném zařízení kluzáku a uvolnil se při přistání. Tento kus lana měl délku 0,79 m, na jednom konci byl opatřen dvěma ocelovými spojovacími kroužky, druhý konec byl roztržený. Podle způsobu uvázání uzlu na přetrženém konci lana a stavu povrchu opláštění, se místo přetržení lana nacházelo v místě smyčky uzlu. Celková délka obou kusů přetrženého

vlečného lana byla 24,015 m. Lano nebylo ani na jednom svém konci opatřeno mechanickou pojistkou.

Obr. 4 Fotografie obou kusů přetrženého vlečného lana.

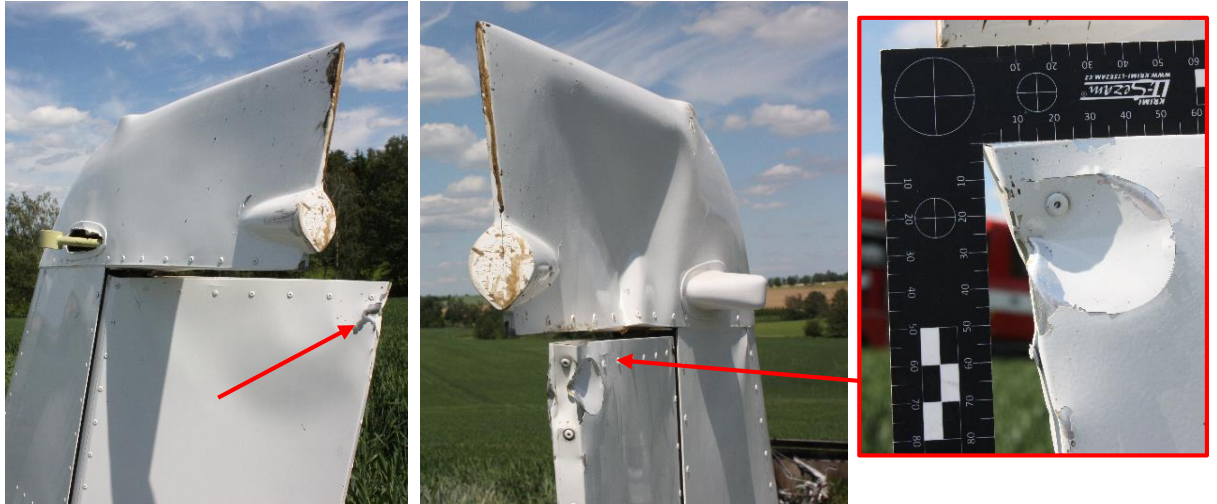
Kýlová plocha měla na levé straně, v místě hmotového vyvážení směrového kormidla, proražený otvor v krytce. Směrové kormidlo bylo vychýleno vpravo, bylo volně pohyblivé a lana k ovládání směrového řízení vedla do kabiny k ohořelým kladkám. Na svislé ocasní ploše a směrovém kormidlu byly stopy zhmoždění. Odtoková hrana směrového kormidla z obou stran promáčknutá nárazem zezadu a z pravé strany, viz obrázek č. 5. Hloubka a tvar stop odpovídají nárazu tupého předmětu. Laminátové zakončení svislé ocasní plochy bylo promáčklé zleva a na vrcholu popraskané. Krytka na boku byla proražená hmotovým vyvážením.

Obr. 5 Fotografie stopy na směrovém kormidle.

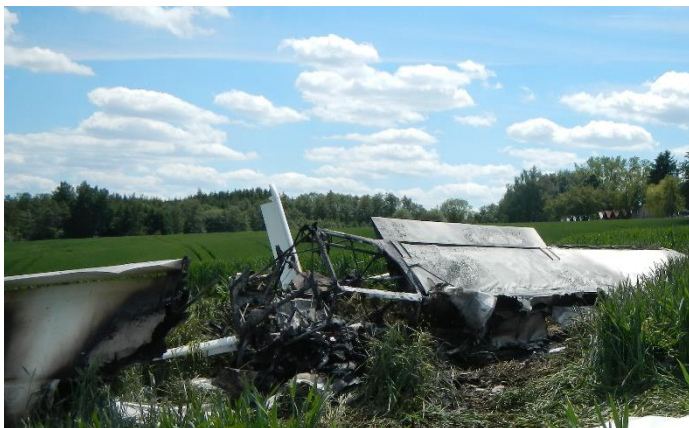
Pohled na torzo pilotní kabiny

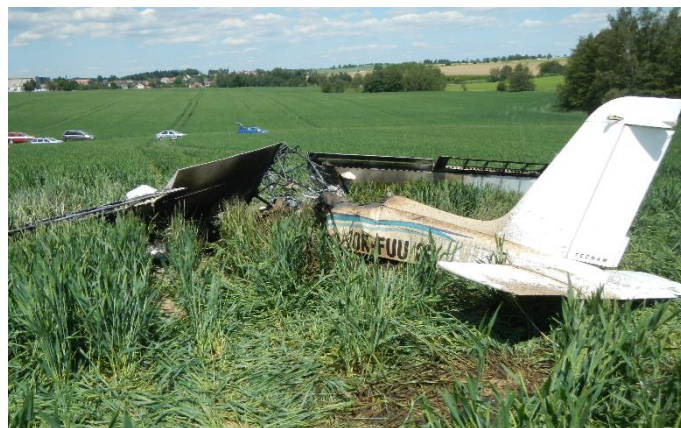
Celkový pohled na trosky letounu

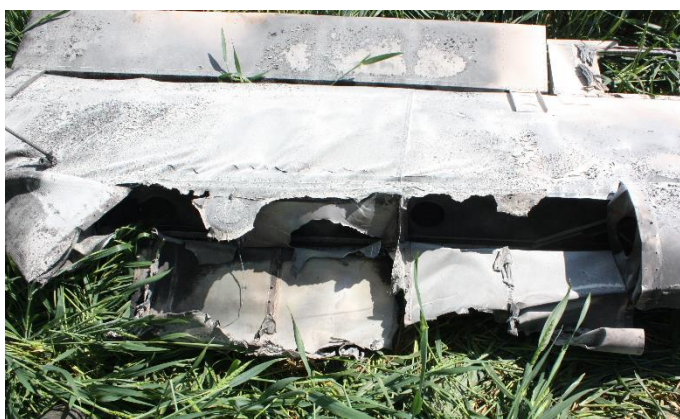
Levá polovina křídla zůstala připojená ke konstrukci trupu, včetně vzpěry. Prostor palivové nádrže byl zničený působením vysoké teploty u kořene do hloubky k hlavnímu nosníku a až do vzdálenosti cca 2,1 m od kořene. Z palivové nádrže se zachovalo silně poškozené torzo palivoměru. Zbývající zachovalá část potahu náběžné hrany byla až k okrajovému oblouku a do hloubky k hlavnímu nosníku deformována zpředu, pod úhlem cca 70°. Potah horní i spodní strany byl ohořelý a deformovaný. Vztlková klapka byla pohyblivá, potah ohořelý a závěsy byly funkční. Táhlo k ovládání klapky bylo celistvé a spoje zajištěné. Potah křídélka shořel, ale závěsy byly funkční a křídélko bylo pohyblivé v celém rozsahu výchylek táhla, které vyčnívalo z kořenové části. Laminátový okrajový oblouk prohořel.

Levá polovina křídla – prohořelá nádrž

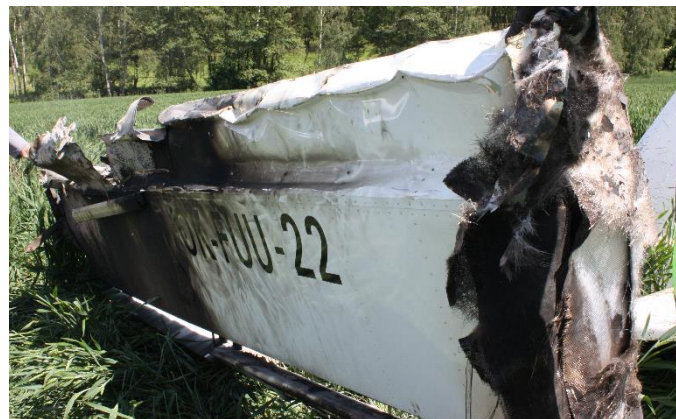
Deformace náběžné hrany levé poloviny křídla

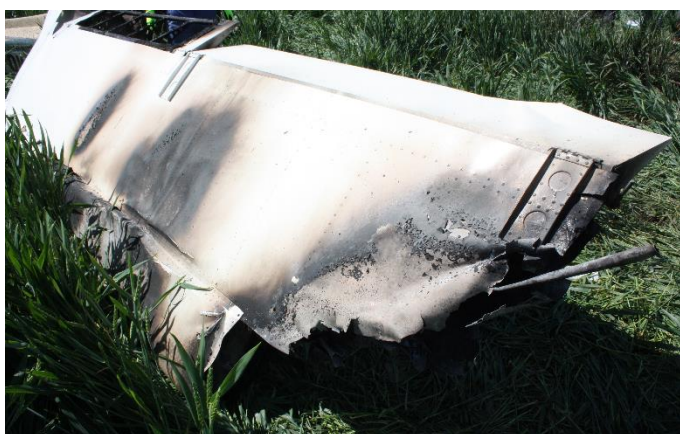
Pravá polovina křídla byla v kořeni oddělená od konstrukce trupu a zůstala s ní spojená jen vzpěrou. Prostor palivové nádrže byl od kořene směrem šikmo k plnicímu víčku palivové nádrže v šíři cca 0,8 m na náběžné hraně zničen působením vysoké teploty. Potah na horní straně byl v prostoru palivové nádrže a ve střední části až do vzdálenosti cca 2,7 m od kořene ohořelý. Víčko palivové nádrže bylo uzavřené. Náběžná hrana byla na celém rozpětí deformována zpředu, pod úhlem cca 70°. Spodní strana potahu byla z části ohořelá. Vztlková klapka byla v závěsech vyvrácená nahoru, závěsy byly funkční. Táhlo k ovládání klapky bylo přerušené a spoj u klapky byl zajištěný. Potah křídélka shořel, ale závěsy byly funkční a křídélko bylo volně pohyblivé v celém rozsahu výchylek táhla, které vyčnívalo z kořenové části. Okrajový oblouk byl prasklý.

Pravá polovina křídla – částečně prohořelá nádrž

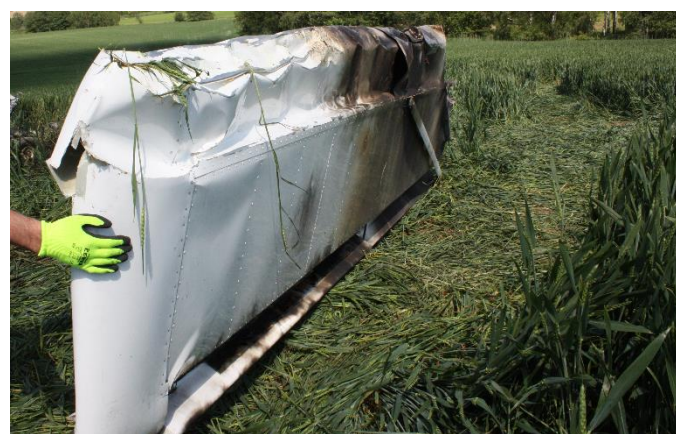
Deformace náběžné hrany pravé poloviny křídla

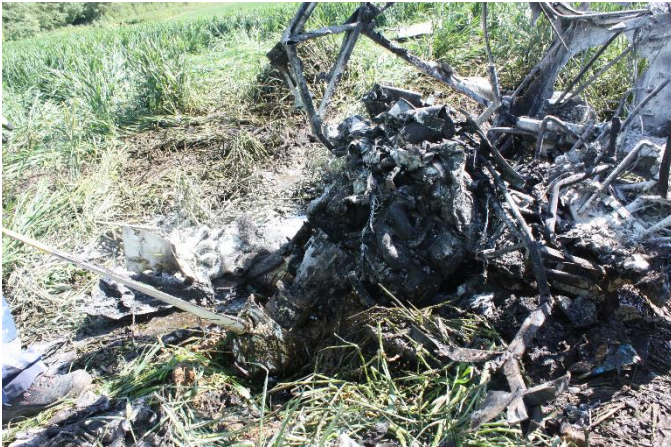
Stav pohonné jednotky a kabiny

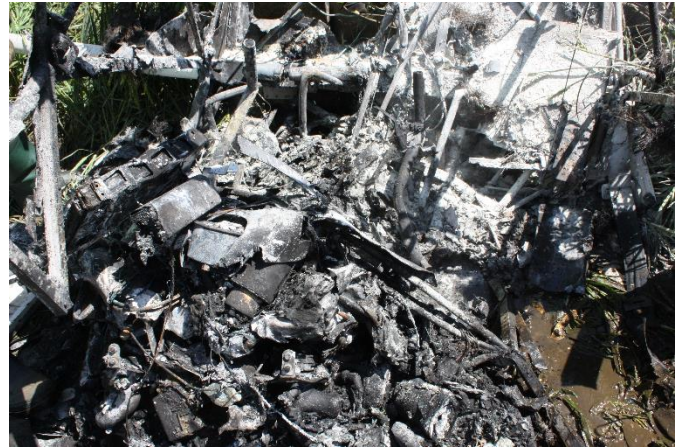
Palubní deska, přístroje, spínače a ovladače na ní umístěné byly silně poškozené působením vysoké teploty a deformací přídě. Stav přístrojů neumožnil určit žádné údaje. Skříňka radiostanice byla ohořelá a vytržená z místa uložení. Stav ovladače příjmu neumožnil určit nastavení při nárazu. V prostoru kabiny se nacházel záchranný raketový padákový systém, poškozený působením vysoké teploty. Při požáru došlo k zažehnutí rakety a k jejímu utržení po přehoření tlumiče. Část raketnice včetně pojistky proti odpálení uhořela. Aktivační rukojeť systému upevněná na torzu rámu pilotní kabiny byla v poloze „nevytaženo“.

Stav palubní desky a kabiny

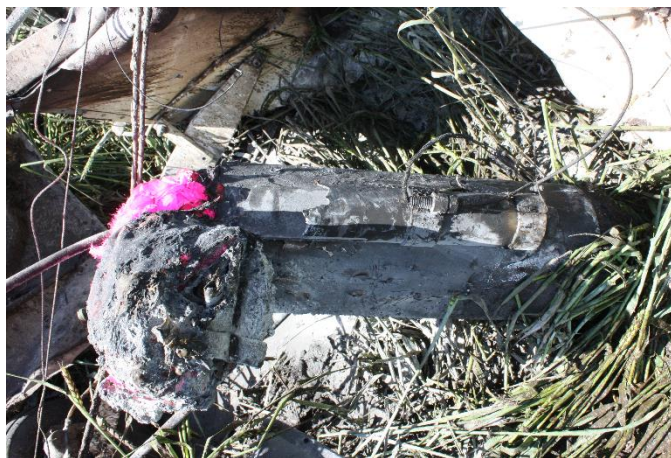
Záchranný systém poškozený vysokou teplotou

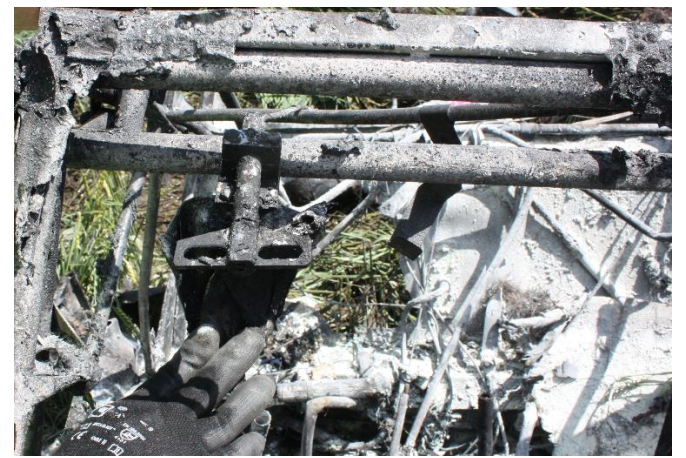
Rukojeť aktivace záchranného systému
