CZ-11-244

# ZÁVĚREČNÁ ZPRÁVA

**o odborném zjišťování příčin letecké nehody  
letadla Vixen II poznávací značky OK-QUD16  
na letišti Medláanky  
11. 7. 2011**

Praha  
Listopad 2011

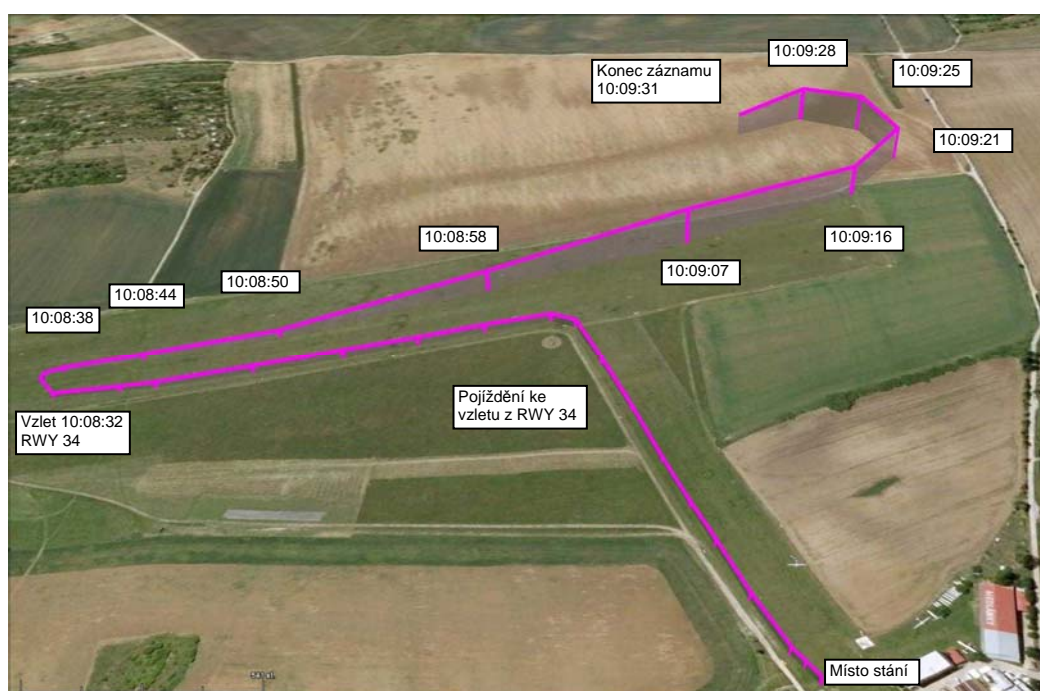
Obr. 1 Schéma letu letadla OK-QUD 16 před leteckou nehodou

V 10:08:32 se bez zastavení rozjel a provedl vzlet. Po rozjezdu a odlepení letadlo stoupalo se současným zrychlováním a mírně uhýbalo doleva do kurzu asi 326°. Průměrná hodnota vertikální rychlosti byla v rozmezí 2 - 3 m.s<sup>-1</sup>. Průběh letu je na obrázku 1. Od 10:08:38 do 10:08:58 probíhalo urychlení letadla po vzletu a rychlost letu vůči zemi narůstala (na GS = 93 km.h<sup>-1</sup>).<sup>2)</sup> Situaci od 10:08:58 do 10:09:07 lze charakterizovat jako předěl rychlostí. Letadlo dosáhlo 1030 ft ALT<sub>GPS</sub>, ale již se neurčlovalo.

V 10:09:07, v 1030 ft ALT<sub>GPS</sub>, poklesla vertikální rychlost stoupání až k hodnotě 0,5 m.s<sup>-1</sup> a klesala také rychlost letu vůči zemi (GS klesla z 93 km.h<sup>-1</sup> až na 72 km.h<sup>-1</sup>). Pozornost svědků, kteří vzlet letadla před leteckou nehodou sledovali z místa u hangáru, přitom ve stejnou dobu upoutala výrazná změna zvuku motoru, kterou popsali jako pokles z „maximálu“. Viděli, že letadlo, v poloze asi 200 m před koncem RWY 34, přešlo (ve výšce odhadnuté svědky do 100 m nad zemí) téměř do vodorovného letu. V zápětí pilot začal zatáčku vlevo při malém poloměru zatáčení.

V jejím průběhu letadlo nejprve ještě velmi mírně stoupalo až do 1068 ft ALT<sub>GPS</sub>, ale pak začalo klesat a se zvyšující se rychlostí vůči zemi (GS narůstala do 106 km.h<sup>-1</sup>) sklesalo do 1049 ft ALT<sub>GPS</sub>. Když zatočilo téměř o 180°, náklon se podle svědků na okamžik zmírnil, ale letadlo se náhle přetočilo se současným poklesem přídě pod

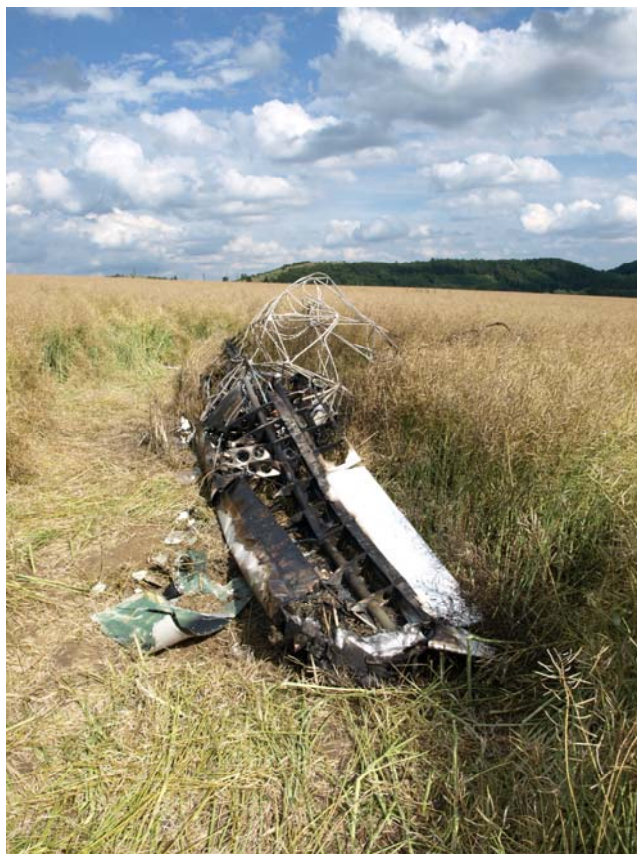
Obr. 2 Místo letecké nehody – trosky letadla OK-QUD 16

Letadlo bylo nárazem do země a následným požárem zcela zničeno. Trosky letadla jsou na obrázku 2.

Letadlo narazilo pod strmým úhlem do země na poli s řepkou, pravděpodobně nejprve levou polovinou křídla v místě asi 6 m vlevo od konečné polohy trosek. Zeměpisné souřadnice místa nárazu jsou  $49^\circ 14' 21,4'' \text{ N}$  a  $16^\circ 32' 57,7'' \text{ E}$ .

Přední částí trosek trupu byla skloněná pod úhlem asi  $70^\circ$ , podélná osa byla orientovaná do kurzu asi  $020^\circ$ . Příhradová kostra části za kabinou byla nárazem v horní části za odtokovou hranou křídla přetržená a deformovaná o  $90^\circ$  směrem dolů. Geometrie ocasních ploch zůstala zachována. Potah kostry trupu a ocasních ploch shořel.

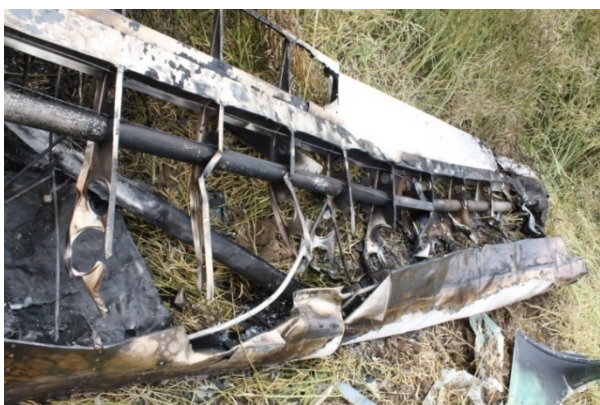
Levá polovina křídla

Obě poloviny křídla byly zničeny nárazem a požárem. Na obou polovinách křídla byl v okolí nádrží prohořelý kovový potah. Na pravé polovině křídla byl zadní nosník požárem přerušen u místa závěsu. Závěsy obou nosníků levé poloviny byly vytrženy z kostry trupu. Plátěný potah křídla s výjimkou levého křídélka shořel. V okolí místa dopadu se ve vzdálenosti 6,4 m od okraje levé poloviny křídla nacházely drobné části, kryt levého polohového světla a úlomky z okraje levé poloviny křídla.

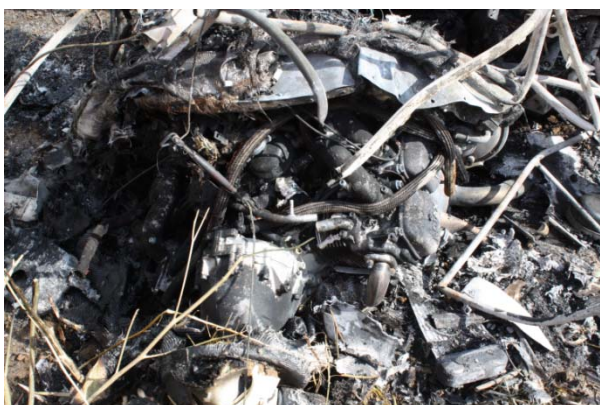
Stav motoru Rotax 912 UL

Pohonná jednotka byla nárazem vyosená směrem nahoru a vlevo a značně zasažena požárem. Dva listy vrtule byly zlomené. Ovládání úhlu nastavení listu po nehodě bylo v jedné čtvrtině zatížení, které odpovídá maximálně 5000 až 5200 ot.min<sup>-1</sup> na motoru. Nátrubky výfukového potrubí byly zdeformovány nárazem zepředu a zespodu, sváry nátrubků byly poškozeny nárazem. Kabeláž zapalování byla zcela degradována požárem, kovové zbytky vodičů vedly do svorkovnice zapalování a k zapalovacím svíčkám. Pryžové hadice instalace motoru byly shořelé, na kovových nátrubcích a spojkách se nacházely kovové sponky. Pryžové hadice olejového a chladicího systému byly zcela shořelé a jejich části chyběly. Nádrž motorového oleje byla proražena nárazem, množství oleje nebylo možné objektivně zjistit. Těleso vložky olejového čističe bylo deformované nárazem zepředu. Oba karburátory byly vyvléknuty z pryžového uchycení. Na karburátoru pro válce číslo 1. a 3. byl oválný vzduchový čistič Rotax, na karburátoru pro válce číslo 2. a 4. bylo vyvléknuto víko plovákové komory, čistič vzduchu byl shořelý. Ovládací prvky škrticí klapky a sytiče byly ve svých funkčních polohách a byly zajištěny předepsaným způsobem vázacím drátem. Plastový palivový čistič nebyl nalezen a pravděpodobně shořel. Na kovových nátrubcích karburátorů byly navlečeny kovové spony pryžových hadic, hadice byly vyhořelé. Po demontáži reduktoru byly nalezeny důkazy o chodu motoru – otisk ozubení na skříni motoru a vypadlé polokroužky zajištění hřídele reduktoru.

Komise nezjistila žádný důkaz mechanické poruchy motoru před leteckou nehodou. Opatřebení motoru odpovídalo malému počtu odpracovaných hodin a zjištěná poškození byla následek nárazu přední části letounu do země a následného požáru. Podle stavu mechanických částí motoru, otisku ozubení na vnitřní části skříně reduktoru a vypadnutí zajišťovacích polokroužků hřídele reduktoru lze konstatovat, že motor byl v době nárazu v chodu. Z polohy ovládaní nastavení vrtule, které bylo nalezeno po nehodě, vyplynulo, že motor by byl zatížen tak, že jeho maximální otáčky by odpovídaly 5000 až 5200 ot.min<sup>-1</sup>, tj. 75% výkonu.

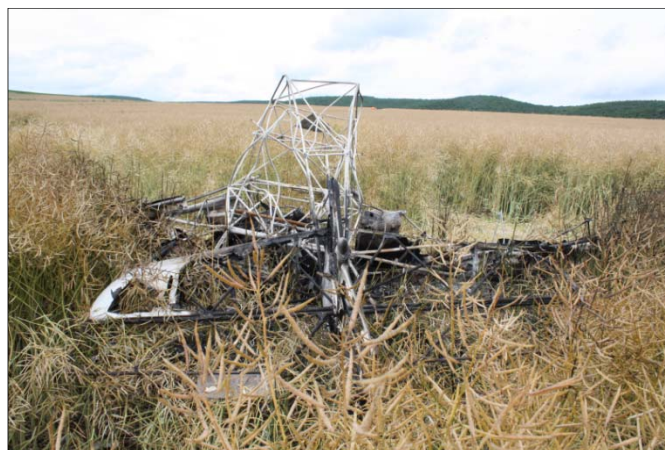
Ocasní plochy a zadní část kostry trupu

Podle kulisy pro ovládání klapky byly klapky v zasunuté poloze. Soustava řízení byla v prostoru pilotní kabiny silně poškozena požárem, táhla byla přerušena, zbytky lan vedly v kostře trupu k ocasním plochám. Zachovalé prvky soustavy řízení v křídlech a ocasních plochách byly zajištěny předepsaným způsobem. V podélném řízení nebyl nalezen žádný důkaz o instalaci dorazů.

Vzhledem k rozsahu poškození nárazem do země a požárem, nemohl být stanoven rozsah výchylek řídicí páky v podélném řízení. Podle stavu zachovalých prvků soustavy podélného řízení nebyl splněn požadavek předpisu, že v každé řídicí soustavě musí být dorazy, které bezpečně ohraničují rozsah výchylky každé aerodynamické plochy, v daném případě výškového kormidla.

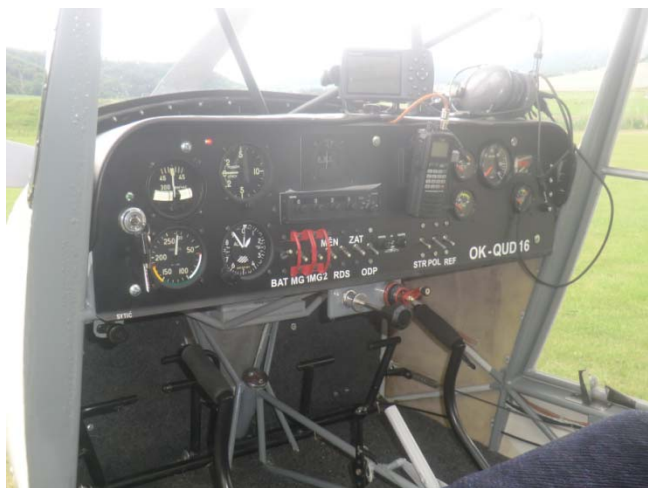
Pilotní kabina

Prostor pilotní kabiny byl nárazem deformován a požárem zničen. Přístrojová deska, všechny přístroje a ovladače byly silně ohořelé. Čitelný byl pouze údaj zatáčkoměru, na zachované části rychloměru chyběla ručička. Vypínač baterie byl vytržený z panelu, nárazem byly deformovány zábrany vypínačů MAG. Polohu vypínače MAG1 nebylo možné určit, MAG2 byl v poloze na „Zap“, ostatní spínače byly vypnuté. Ovladač plynu byl v „přední poloze“. Při ohledání prostoru pod troskami byl nalezen poškozený přístroj GARMIN GPSMAP 495, přístroj byl bez akumulátoru.

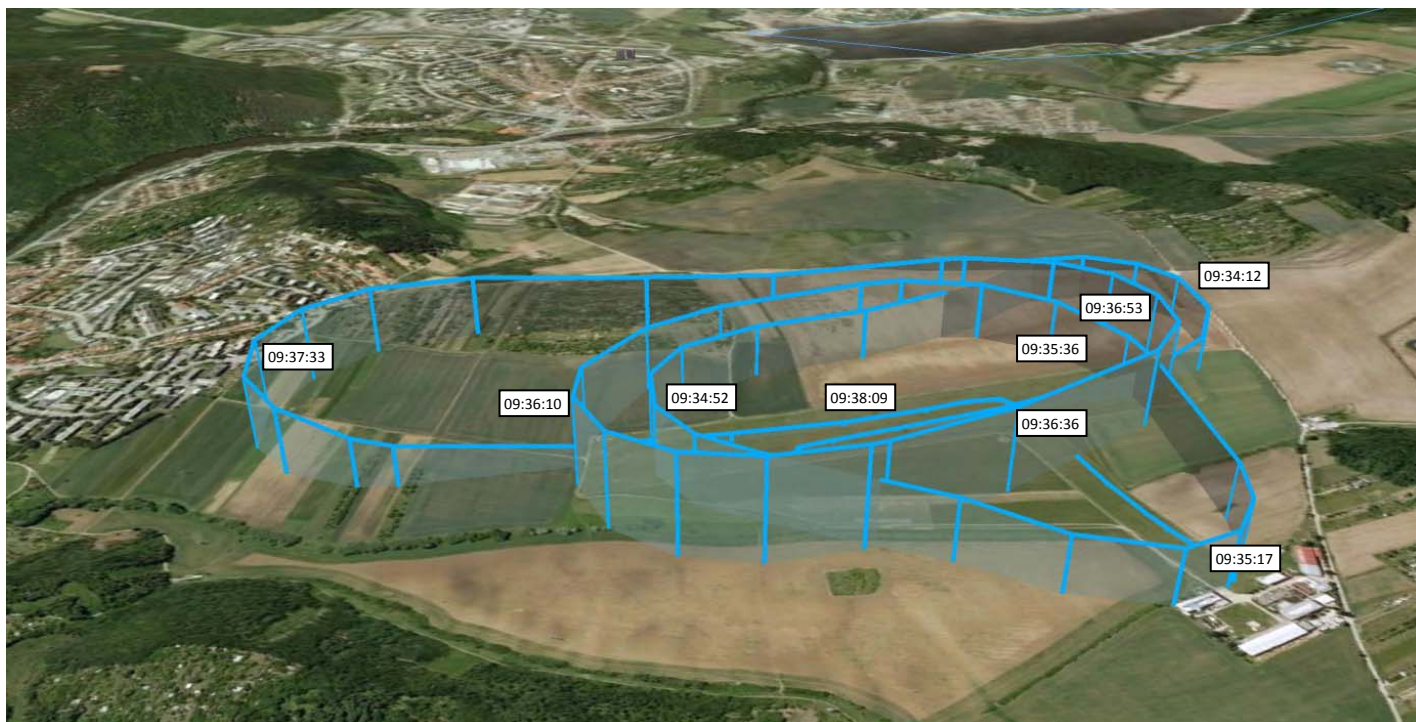
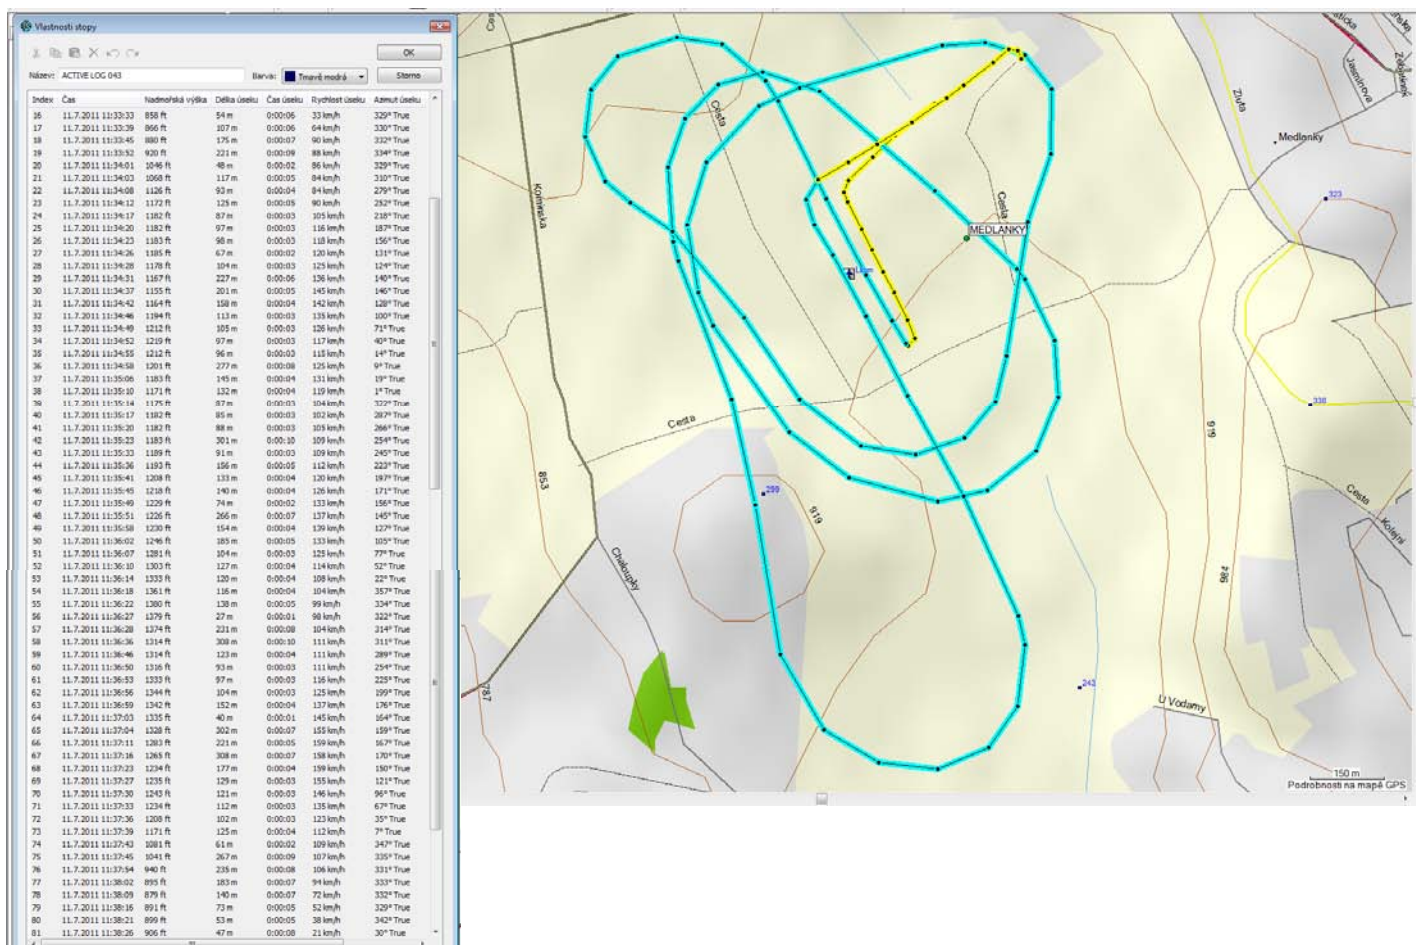
První let v době od 09:30:30 (Vzlet z RWY 34 v 09:33:30, přistání v 09:38:21) do 09:40.

V 09:30:30 zahájil pojíždění ze stojánky na místo vzletu z RWY 34. Nevyužil však celé použitelné délky RWY 34 k rozjezdu. Vzlet uskutečnil v 09:33:30. Po vzletu stoupal plynule a točil první zatáčku doleva. Pak postupně provedl několik zatáček v prostoru letiště s dvěma průlety nad hangárem a pojížděcí dráhou a pokračoval v letu po levém okruhu RWY 34. Z polohy „po větru“ však nepokračoval směrem na LKTB, ale na přistání na RWY 34. V 09:38:21 přistál a pojížděl po pojížděcí dráze k hangáru, kde v 09:40 zastavil. Oznámil inspektorovi technikovi, že mu „zatarokoval“ motor. Průběh letu je uveden v příloze 2.

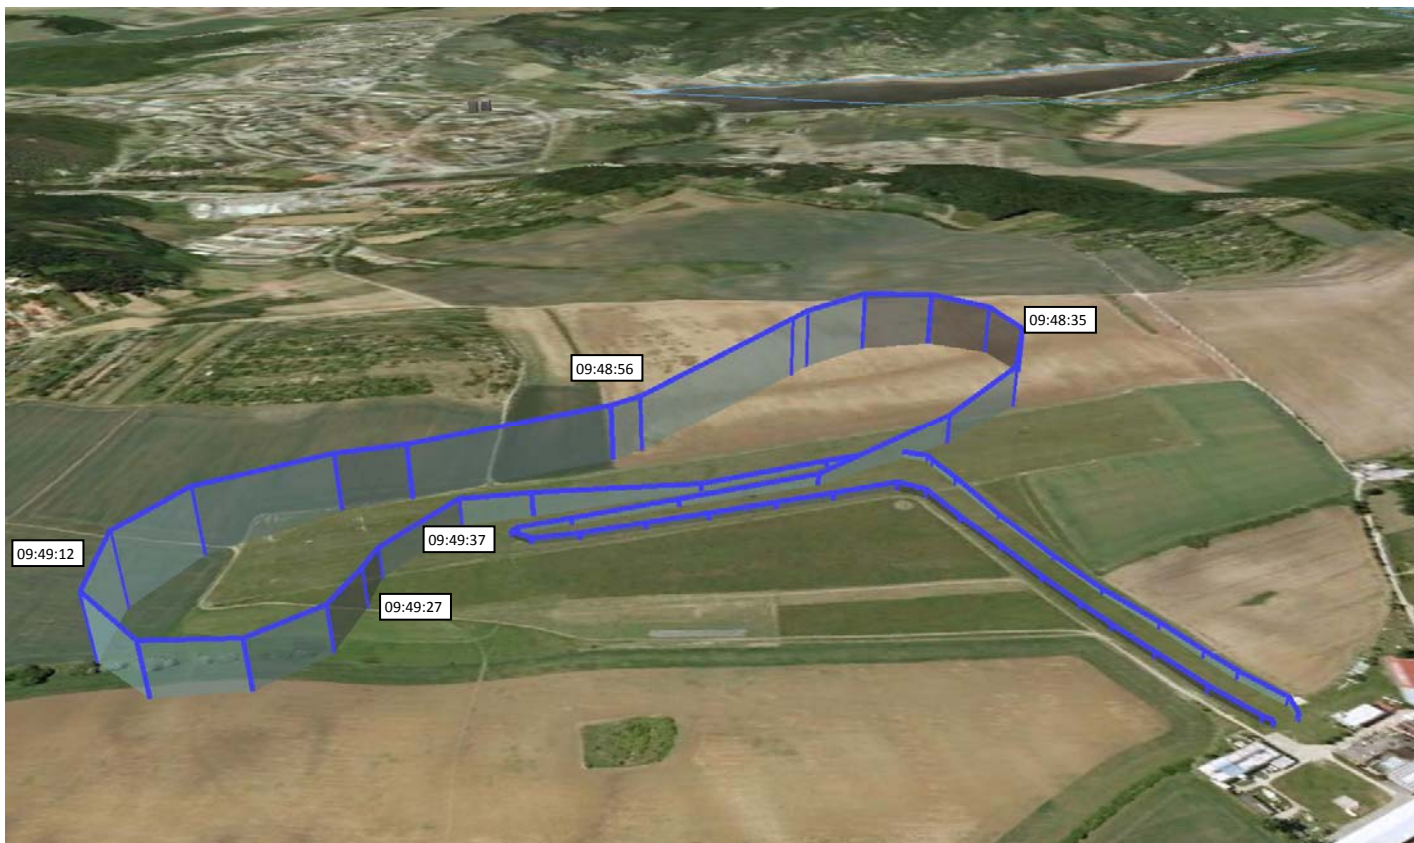
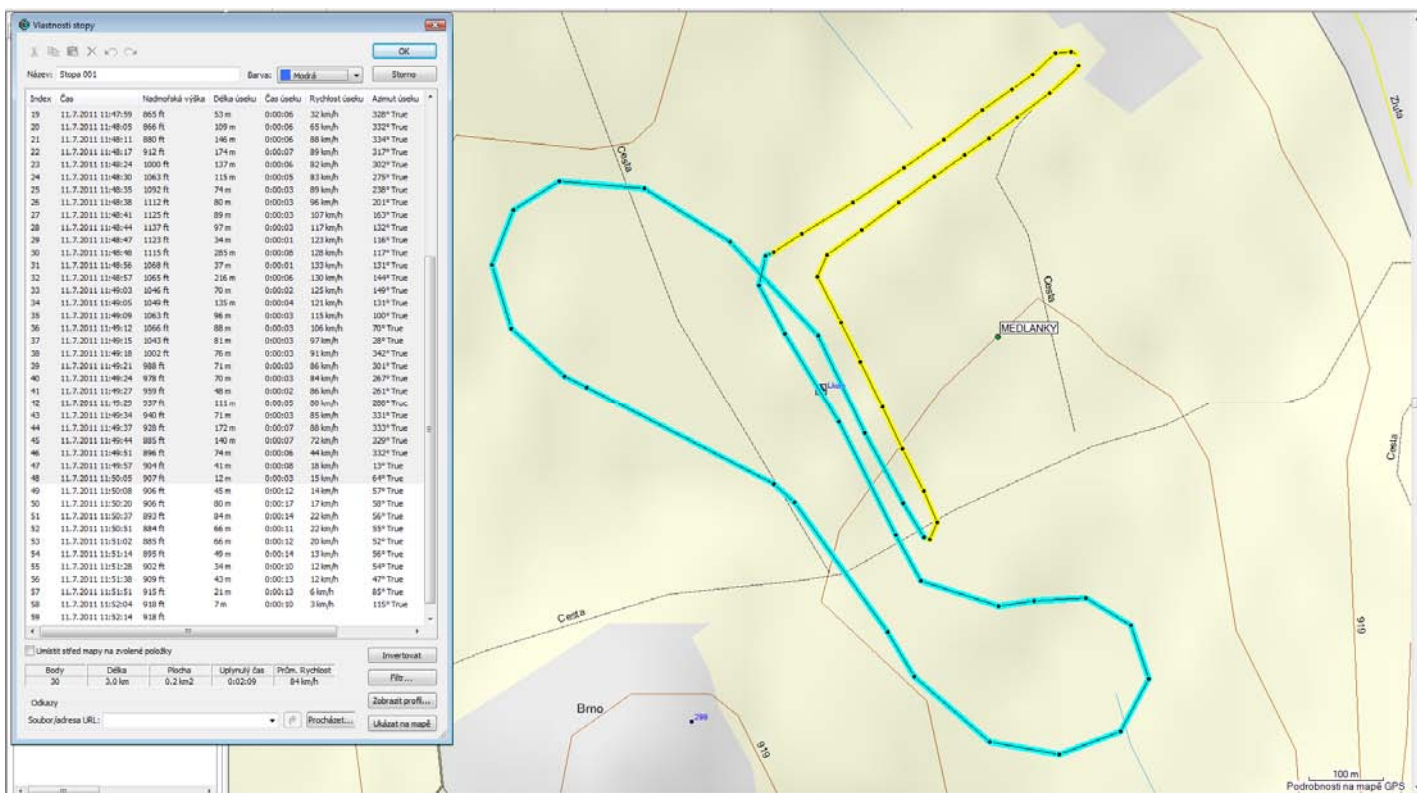
Druhý let v době od 09:44:11 (Vzlet z RWY 34 v 09:47:59, přistání v 09:49:44) do 09:52.

V 09:44:11 opět zahájil pojíždění od hangáru na místo vzletu RWY 34. Znovu nevyužil celou použitelnou délku RWY 34 a bez zastavení zahájil vzlet v 09:47:59. Po vzletu plynule stoupal do 1137 ft ALT<sub>GPS</sub> a točil první zatáčku doleva. Po otočení přibližně o 180° náhle klesal směrem doleva, mimo tvar okruhu a přímo nejkratším směrem do blízkosti prahu RWY 34. Na úrovni prahu dráhy krátce vystoupal do 1066 ft ALT<sub>GPS</sub>. V této poloze se nacházel v blízkosti prahu RWY 34, avšak kurzem asi 150°, to je proti směru na přistání. Pilot pak provedl nejprve ostrou levou zatáčku asi o 250° v klesání, kterou se dostal vpravo od osy RWY 34, a pak zatáčku doprava do směru přistání těsně před dotykem. Přistál v 09:49:44. Po přistání pojížděl zpět a zastavil u hangáru v 09:52:04. Pilot znovu přítomným oznámil, že se mu nezdál chod motoru, že „zatarokoval“. Průběh letu je uveden v příloze 2.
