ZÁVĚREČNÁ ZPRÁVA

**o odborném zjišťování příčin letecké nehody
letadla C-172H, pozn. značky OK-ACP,
dne 3. 1. 2014
W LKRO.**

Praha
Červenec 2014

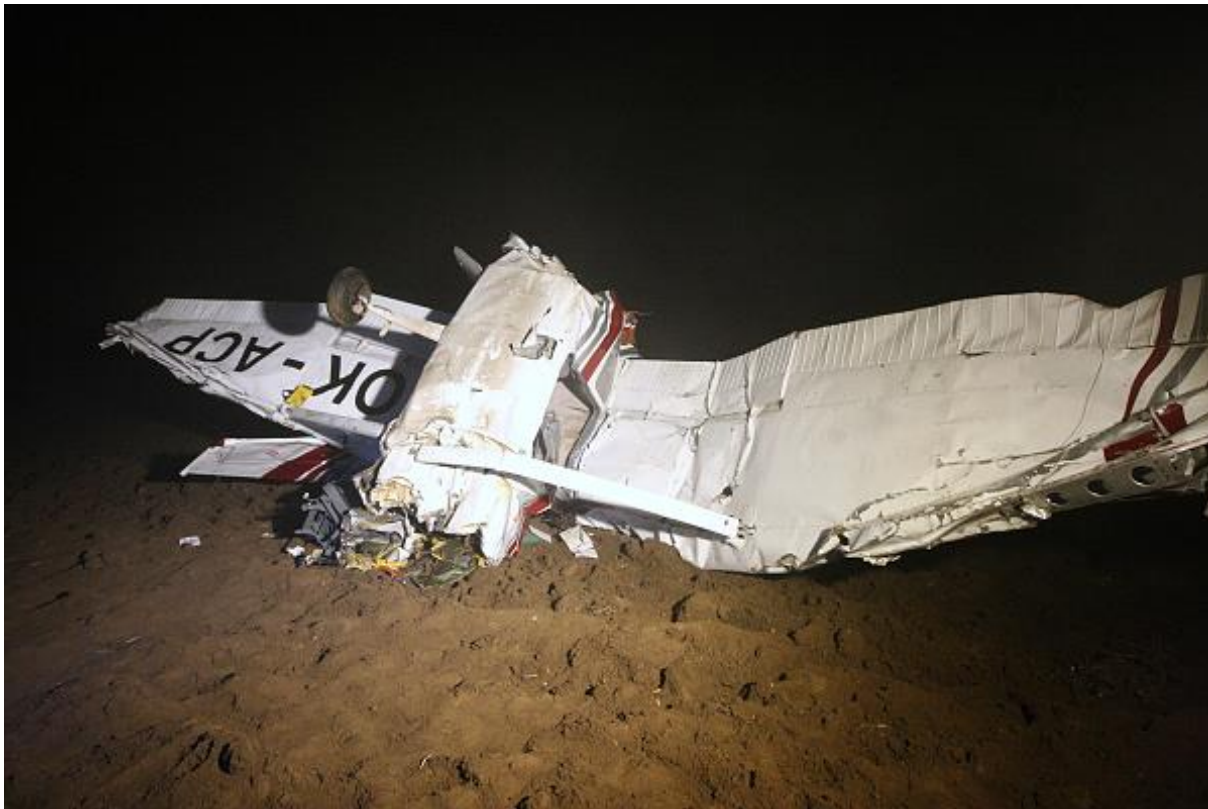
Obr. 9: Trosky letounu na místě LN. Foto: Karel Pech

Letoun ležel na zádech, přídí ve směru cca 130°.

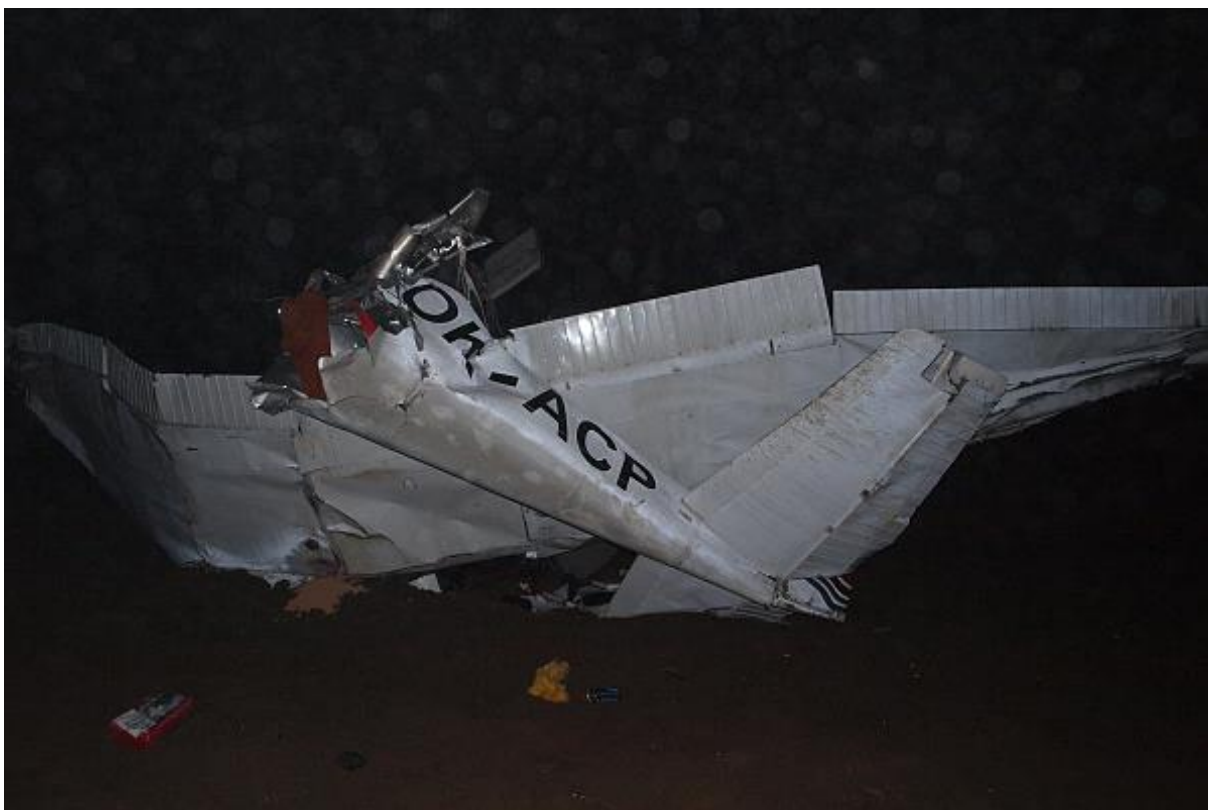
Obr. 10: Trosky letounu na místě LN

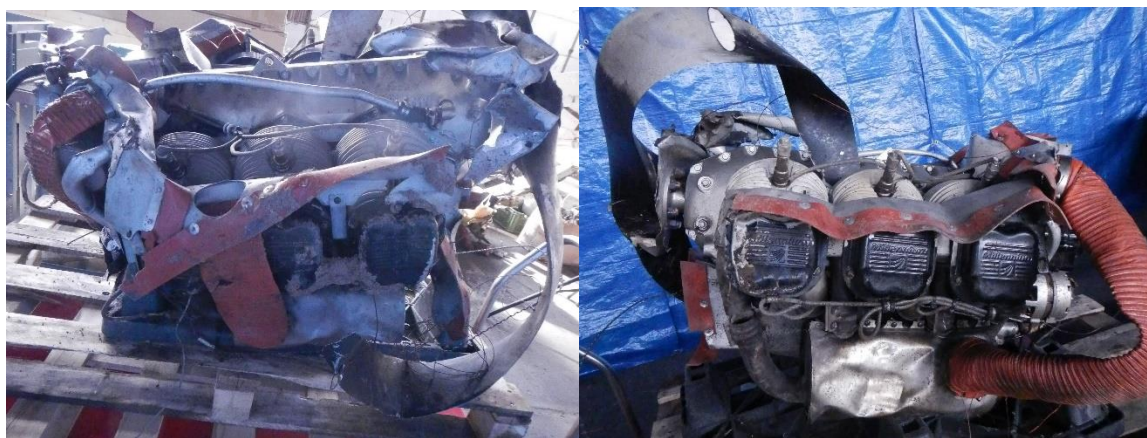
Náraz přídě do země způsobil vytržení motoru a utržení motorových krytů. Vlivem deformací došlo k poškození ovládání karburátoru. Kvůli deformacím, nebylo možné určit nastavení pák ovládání chlazení motoru.

Obr. 11 a 12: Poškození motoru

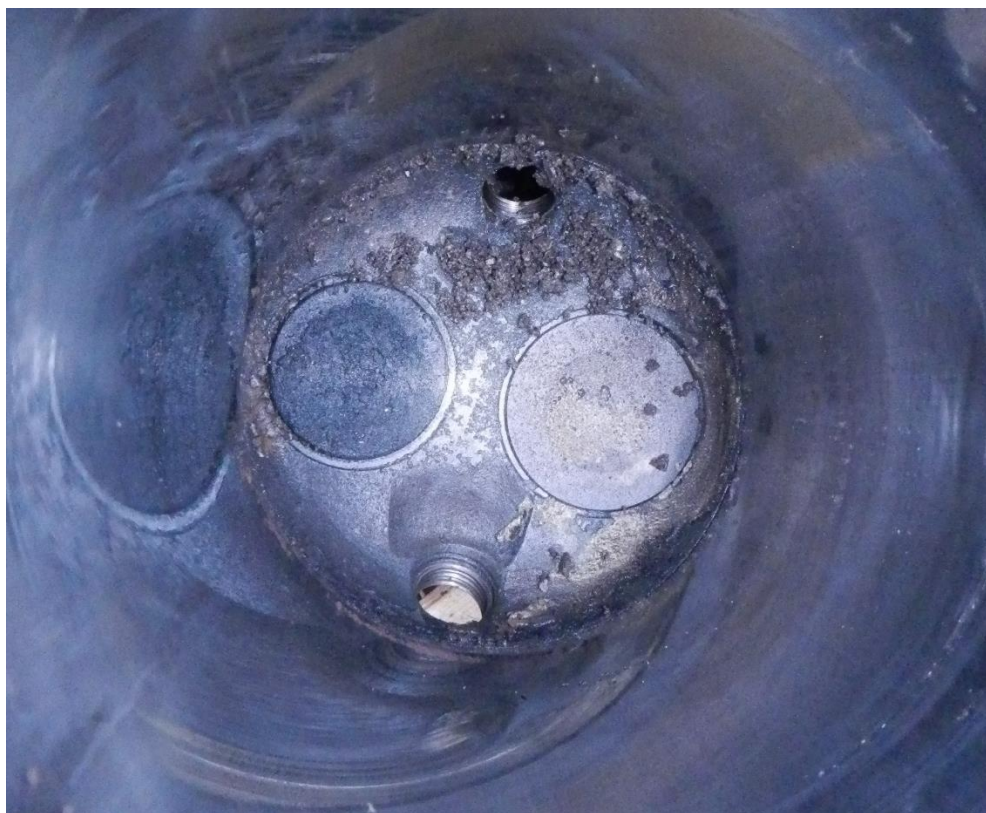
Po demontáži válce č. 6 bylo ve vnitřním prostoru válce nalezeno větší množství pevných částic směsi karbonu a hlíny. Stejná hmota byla nanesena i na sedle výfukového ventilu, který netěsnil. Netěsnost byla způsobena zanesením sedla výfukového ventilu těmito částicemi, po jejich očištění se těsnost ventilu obnovila (potvrzeno kapilární zkouškou).

Obr. 13: Spalovací prostor válce č. 6

- Mělo platné OKLZ a platné pojištění.
- Mělo dostatečnou zásobu LPH.
- Na vnitřním prostoru válce č. 6 byla po LN nehodě zjištěna netěsnost a přítomnost pevných částic směsi karbonu a hlíny. Tato skutečnost byla, s největší pravděpodobností příčinou nulového tlaku ve válci č. 6. Netěsnost byla způsobena zanesením sedla výfukového ventilu těmito částicemi, po jejich očištění se těsnost ventilu obnovila (potvrzeno kapilární zkouškou).

- Lze konstatovat, že nečistoty v prostoru válce č. 6 byly do vnitřního prostoru zaneseny v souvislosti s poškozením sacího potrubí válce č. 6 v průběhu LN.

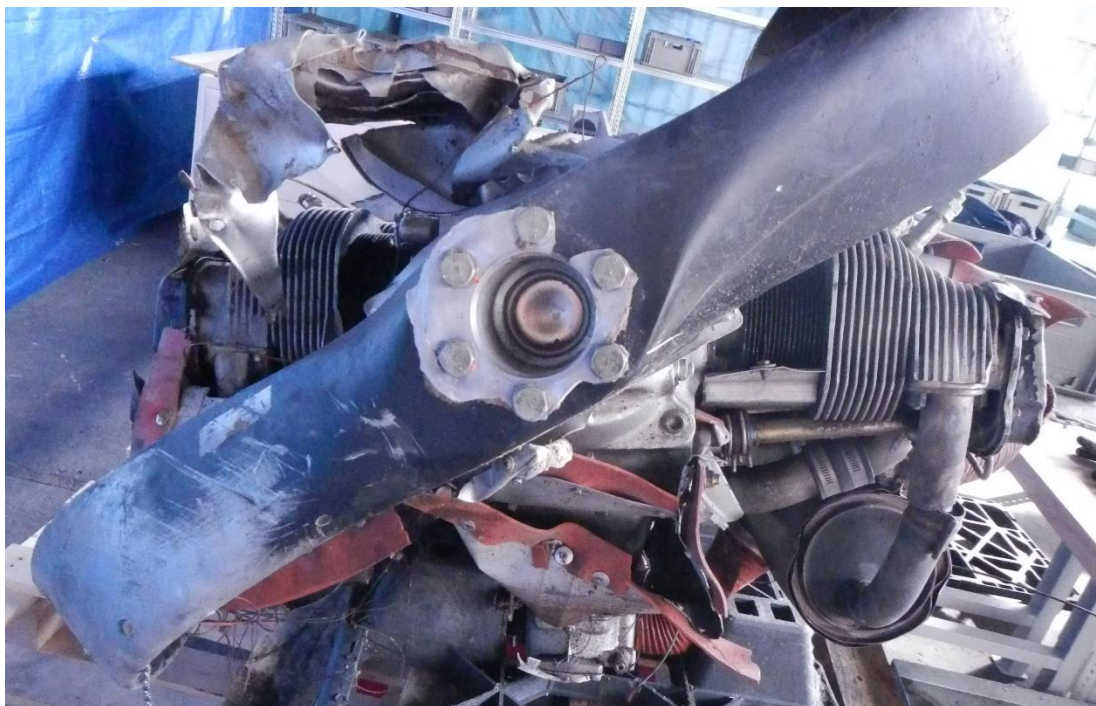
Příruba vrtule nebyla poškozena nárazem. Přírubové šrouby byly dotaženy a zajištěny, šrouby nebyly poškozeny. Listy vrtule byly deformovány směrem dozadu. Deformace byly souměrné cca 0,25 m od středu listu.

Obr. 14: Poškození vrtule

- Závadu na palivovém, olejovém a elektrickém systému se nepodařilo z dochovaných částí těchto systémů prokázat.
- Z charakteru poškození vrtule, lze předpokládat, že vrtule před stykem se zemí pracovala na vyšších otáčkách.

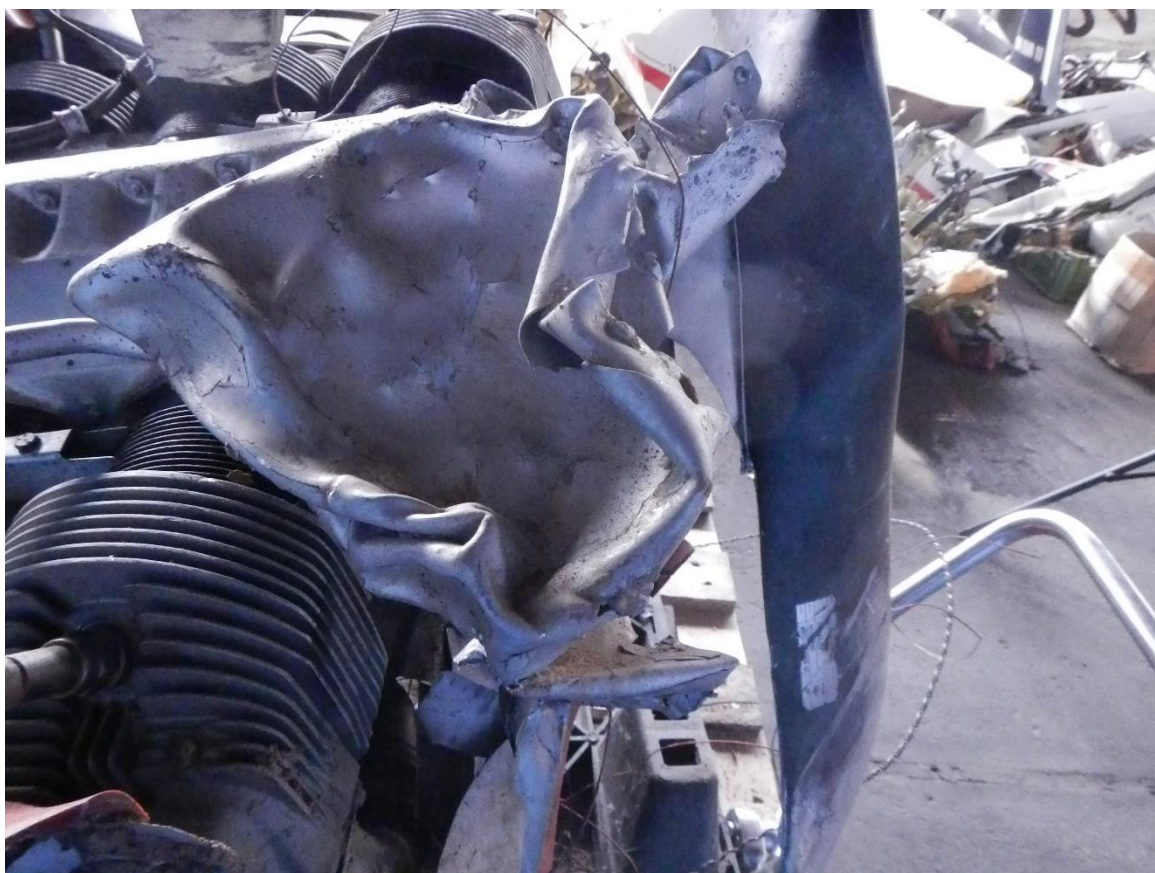
Obr. 15: Poškození vrtulového kužele
