ZÁVĚREČNÁ ZPRÁVA

**o odborném zjišťování příčin letecké nehody
letounu Z-37A poznávací značky OK-ZJG
v místě 0,8 km jižně od obce Chvalkovice
dne 9. 5. 2014**

Praha
červenec 2014

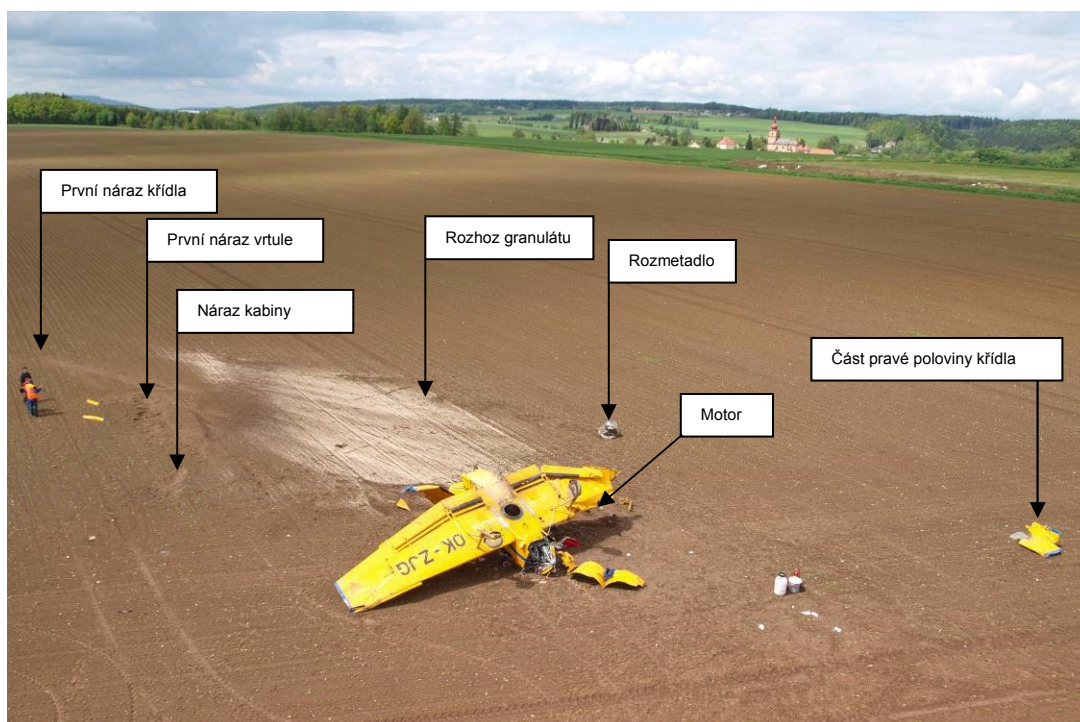
Obr. 1 Pohled na místo letecké nehody

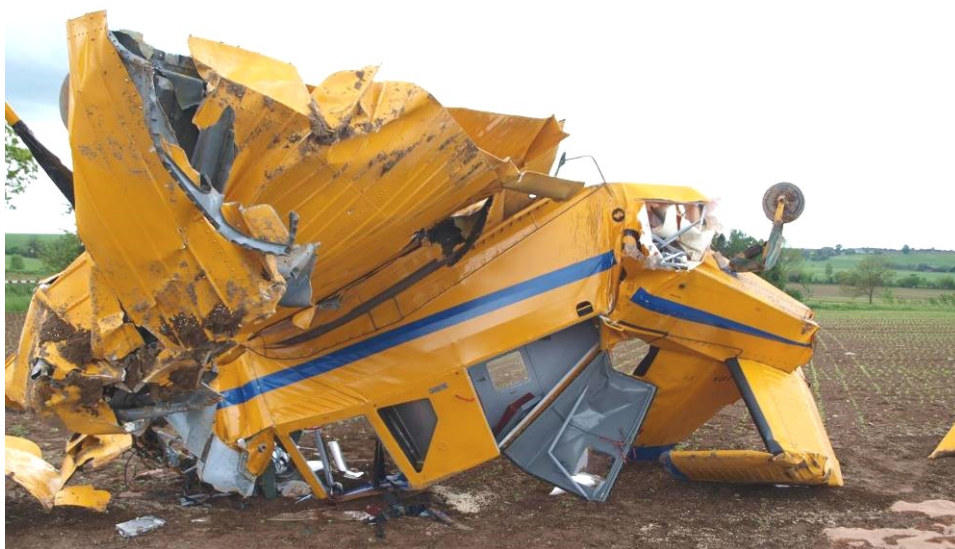
Letadlo bylo zničeno.

Obr. 2 Trosky letadla

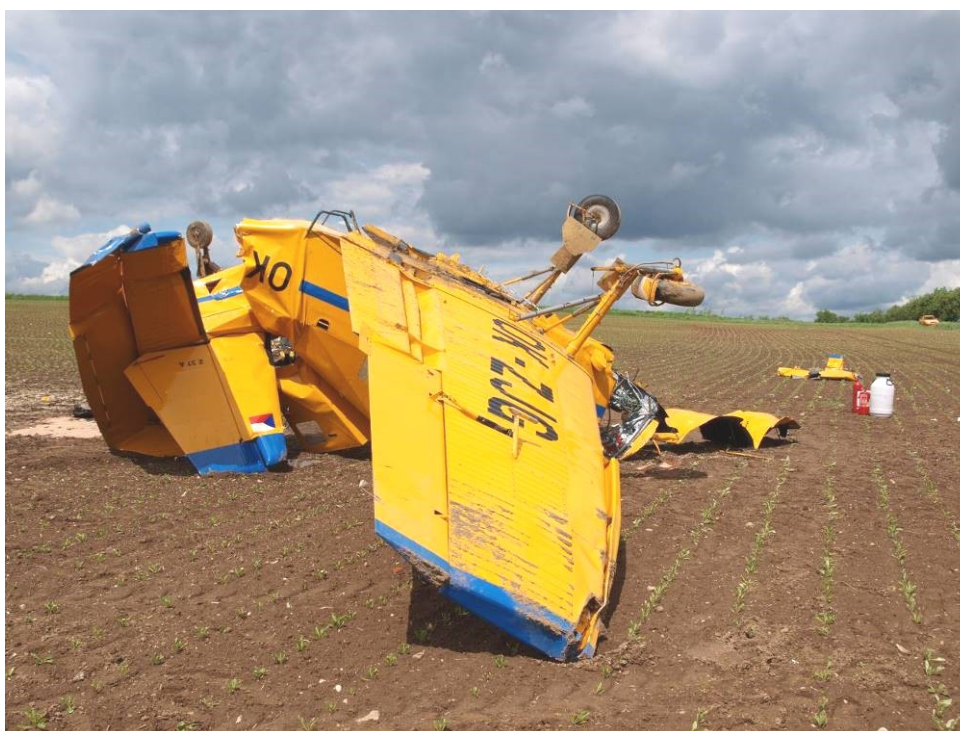
Vrak letounu se nacházel v poloze na zádech, podélnou osou otočen téměř do směru 090°, přídíl ve vzdálenosti cca 36 m od místa prvního nárazu a 26 m od příkopu vedle vozovky a řady stromů podél pozemní komunikace. Zeměpisné souřadnice vraku letounu byly 50° 24' 28,14" N a 015° 58' 50,46" E.

Motor s vrtulí byl vytržen z trupu a ležel 5,7 m vlevo od troskek. Listy vrtule byly nárazem otočeny do různých úhlů náběhu a ohnuté. Motorové kryty se oddělily a byly zdeformované. Za odtokovou hranou křídla byla zadní část trupu nárazem vyvrácena i s ocasioními plochami vpravo cca 35°. Zbytek granulátu z nádrže vytvořil po nouzovém odhozu rozmetadla nepravidelnou stopu vlevo od spojnice míst nárazů do země. Počátek stopy byl na úrovni místa prvního nárazu křídla. Část stopy byla pokryta zeminou vyvrženou z místa nárazu příděl.

Obr. 3 Pohled na trosky

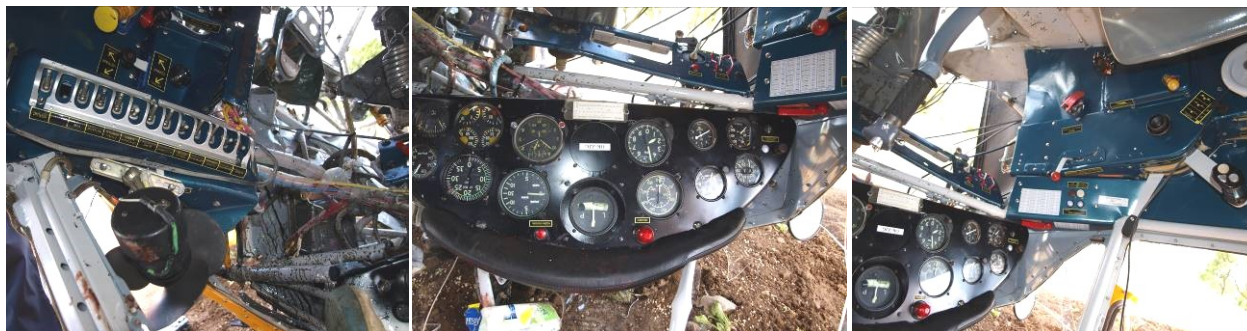
Trubková konstrukce pilotního prostoru byla deformovaná. Plexisklo zasklení kabiny a dveří se rozbilo. Bezpečnostní pásy byly zapnuté, břišní pásy byly přefříznuté. Podlaha kabiny byla roztržená v prostoru nožních pedálů. Prvky řízení byly deformované. Nastavení vyvážení nebylo možné jednoznačně určit, ukazatel byl mírně v poloze „na hlavu“. Plynová páka byla téměř v zadní poloze. Páka nastavování úhlu vrtule byla v přední poloze – k dorazu pro malý úhel. Táhla k motoru byla přerušena. Palivový kohout byl v poloze odpovídající přepnutí na pomocnou nádrž. Kohout vzduchu byl otevřený. Ovladač vztlakových klapek byl v poloze „zavřeno“. Kvůli deformacím nebylo možné určit nastavení pák ovládání chlazení motoru a klapky olejového chladiče. Na palubní desce se přístroje zachovaly. Výškoměr byl nastavený na tlak 978 hPa. Ručičky byly v polohách odpovídajících údaji 1 450 m. Rychloměr a variometr ukazovaly nulovou hodnotu. Přístroje pro kontrolu motoru nebyly poškozené. Na sdruženém ukazateli teploty a tlaku oleje byly ručičky v základní poloze. Na ukazateli váhy náplně byla ručička na hodnotě 0 kg. Sdružený ukazatel napětí a dobíjení baterie byl v nulových polohách. Magneta byla v poloze „zapnuto 1“. Hlavní vypínač elektrické sítě měl páčku v poloze vypnuto. Kohout pro otvírání olejové nádrže byl vyvrácený dolů. Radiostanice byla vytržená z místa uložení a ležela mimo trosky. Kulový kompas byl ulomený a mimo trosky. Přepínače na pravé straně, potřebné pro let, byly zapnuté.

Obr. 4 Fotografie deformované pilotní kabiny

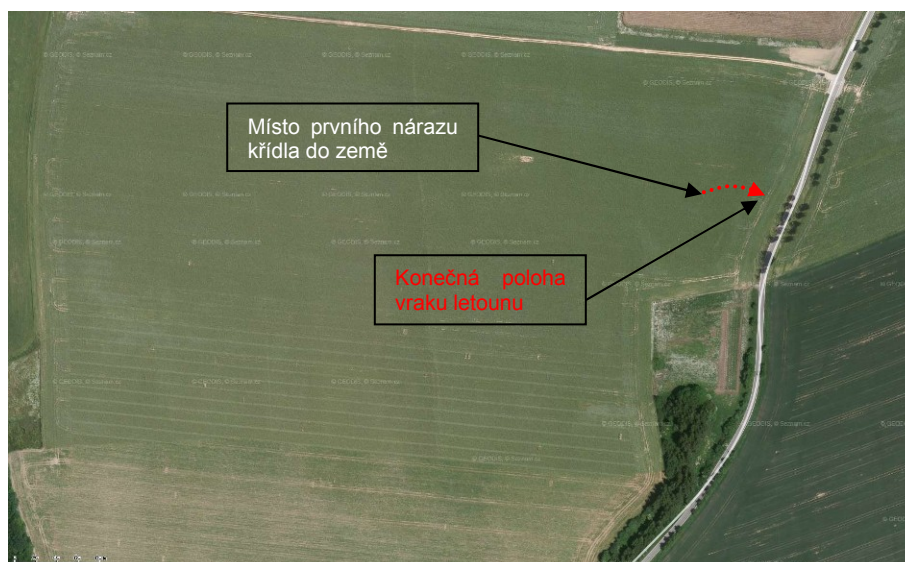
Při prohlídce místa bylo zjištěno, že ošetřované pole s řepou se nachází na mírném svahu. Západní (delší) strana pole má délku cca 780 m a rozdíl nadmořských výšek svahu, na kterém se pozemek nachází, činí cca 38 m. Východní strana přiléhá k pozemní komunikaci z obce Chvalkovice do obce Dolany. V prostoru, kde došlo k nárazu letounu do země, je pole ohraničené řadou stromů, viz obrázek č. 5.

Obr. 5 Ošetřované pole

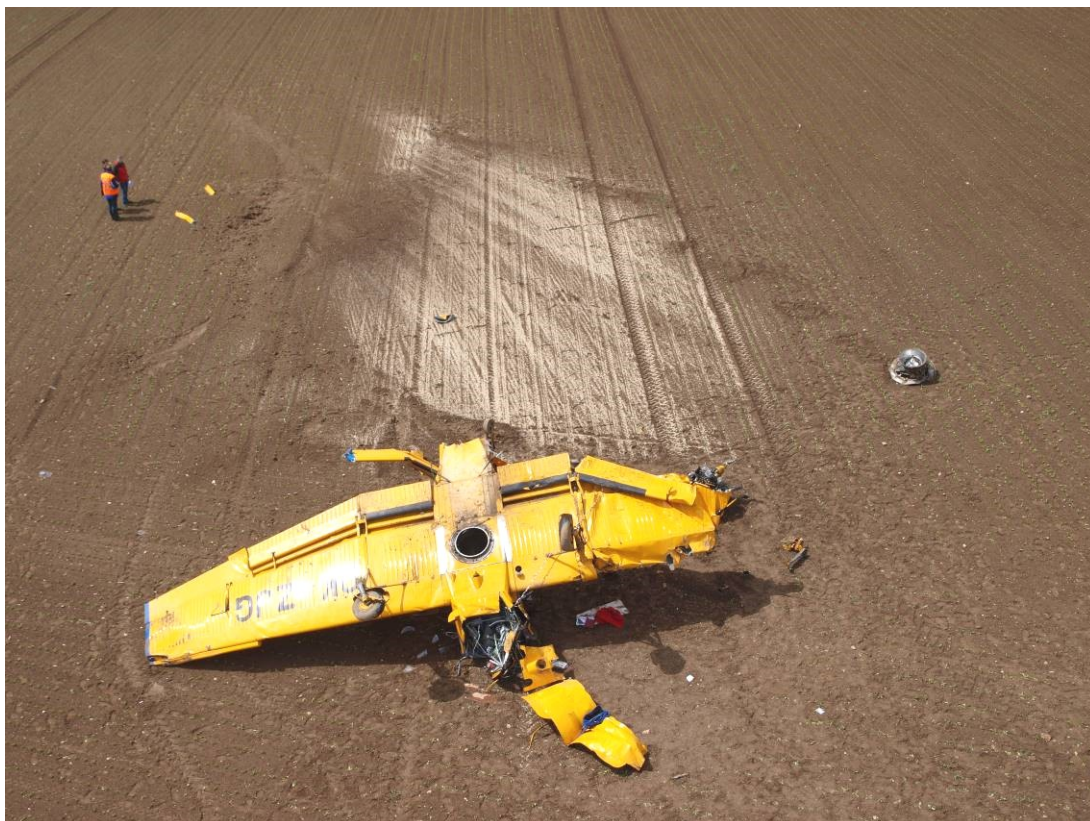
Celkový pohled na trosky letounu

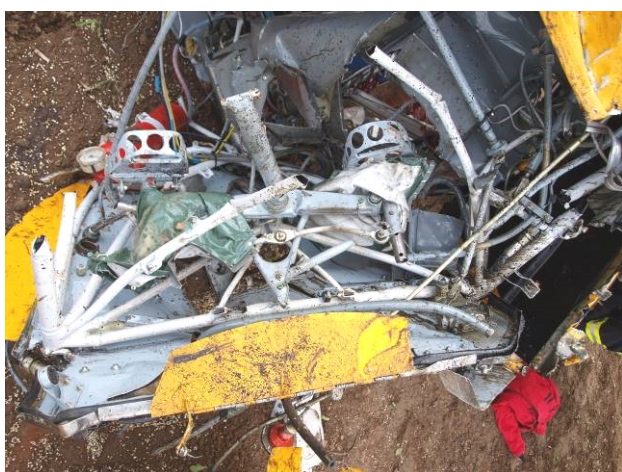
Přední část pilotní kabiny

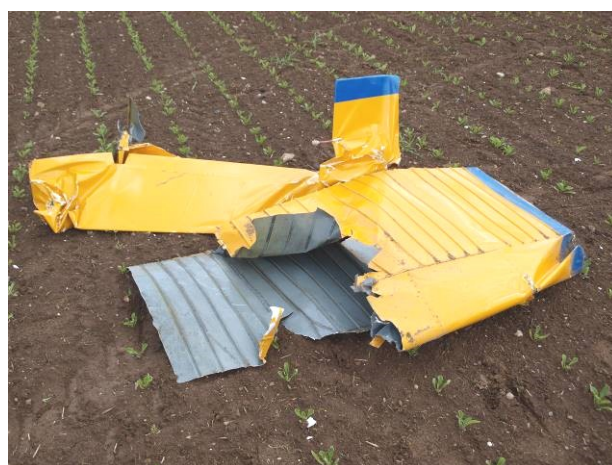
Utržená část levé poloviny křídla

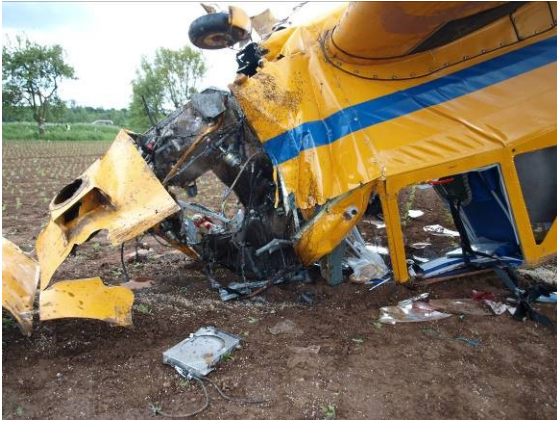
Příd letounu

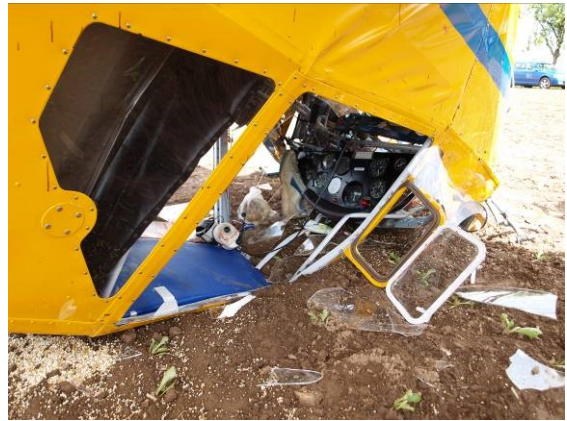
Levý bok pilotní kabiny

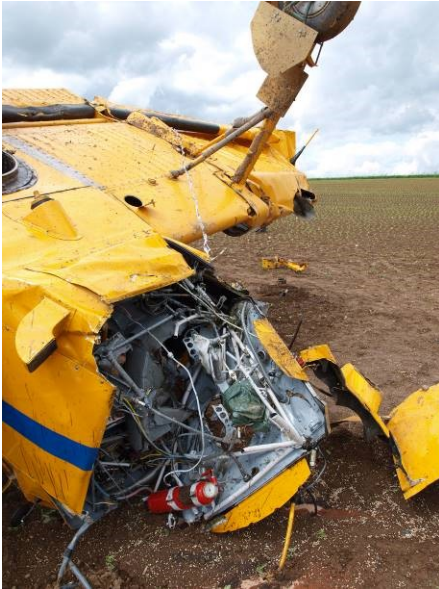
Přední část pilotní kabiny

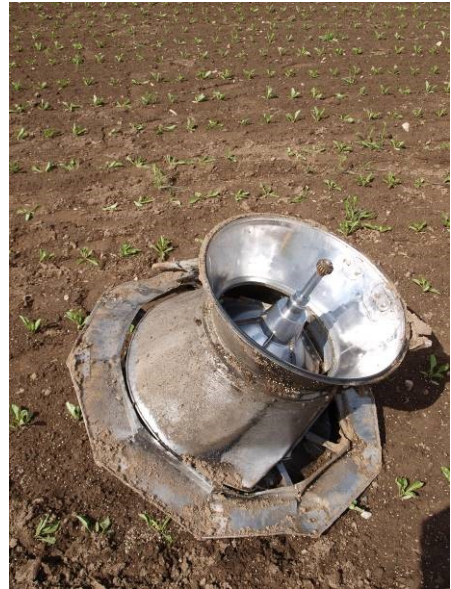
Nádrž na chemikálie byla prázdná, rozmetadlo bylo odhozené. Zajištění páky odhozu zemědělského zařízení bylo přetržené. Tlačítko zapnutí náhonu zařízení na plynové páce bylo vypnuté. Tlačítko na řídicí páce bylo vypnuté.

Odhozené rozmetadlo

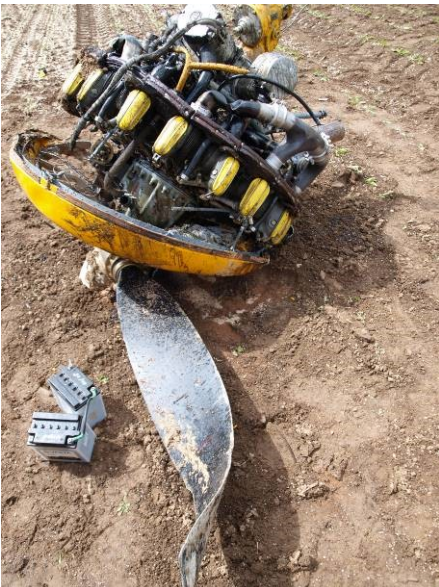
Motor vytržený z trupu
