# ZÁVĚREČNÁ ZPRÁVA

**o odborném zjišťování příčin letecké nehody  
ULL HI-MAX poznávací značky OK-BUR16  
v katastru obce Racková dne 23. 8. 2014.**

Praha  
prosinec 2014

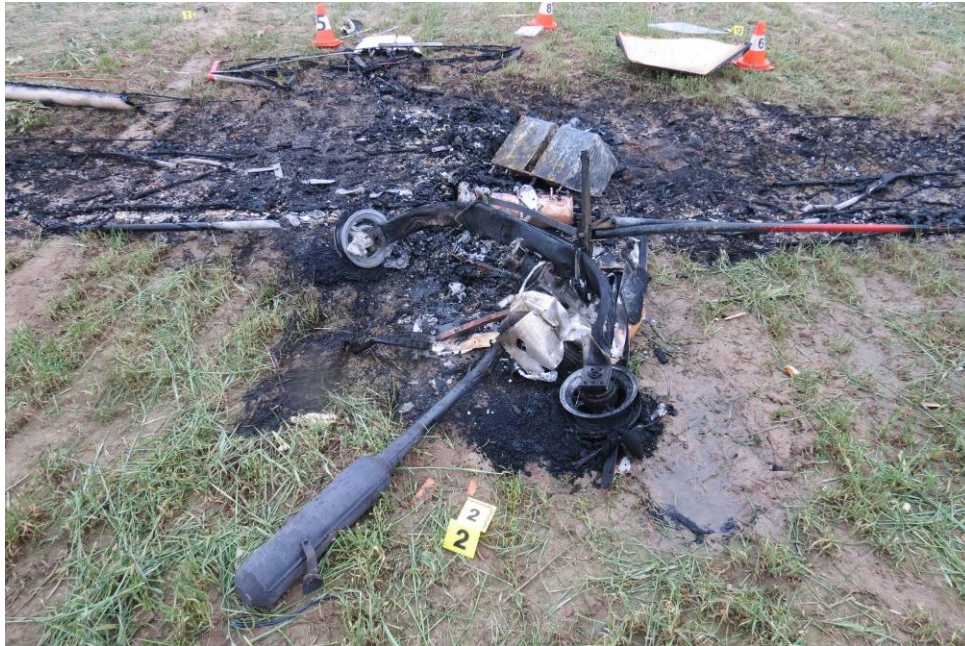
*Obr. 1 Pohled na trosky ULL na místě letecké nehody*

Ultralehký letoun byl zcela zničen. Na místě letecké nehody se zachovaly jen kovové části motoru a ohořelé torzo dřevěné konstrukce ULL.

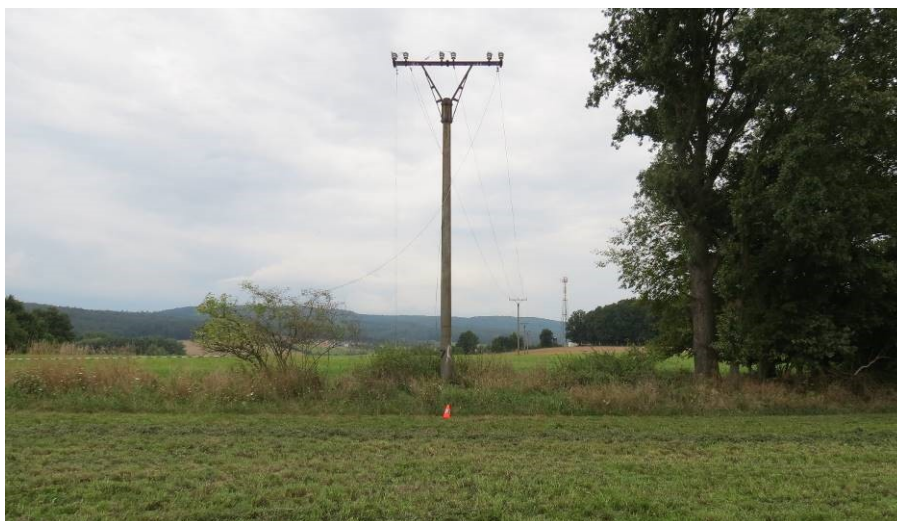
Poškozeny byly tři vodiče venkovního vedení vysokého napětí 22 kV, které ULL přetrhnul. Předpokládaná výše vzniklé škody společnosti E. ON Distribuce, a. s. je 10 300 Kč.

K pádu a nárazu ULL do země došlo na poli, v katastru obce Racková a to v místě elektrického venkovního vedení VN 22 kV odbočka Racková (viz obr. č. 3). Poškozené elektrické vedení bylo přetrženo v místě mezi opěrným bodem č. 8 a č. 9. Výška vodičů nad terénem v místě kolize je cca 9 m, výška vodičů u paty sloupů je 9,75 m. Vodiče jsou na stožárech zavěšeny na izolátorech. Poškozené dráty elektrického vedení směřovaly ve směru na obec Fryšták-Žabárna. Místo dopadu ULL bylo v mírném stoupání, kdy dále pole přechází v horizont a přímý úsek, 23,5 m od stožáru VN č. 9 jihozápadním směrem. Pole mělo měkký travnatý povrch.

*Obr. 3: Poškozené vodiče venkovního vedení VN 22 kV*

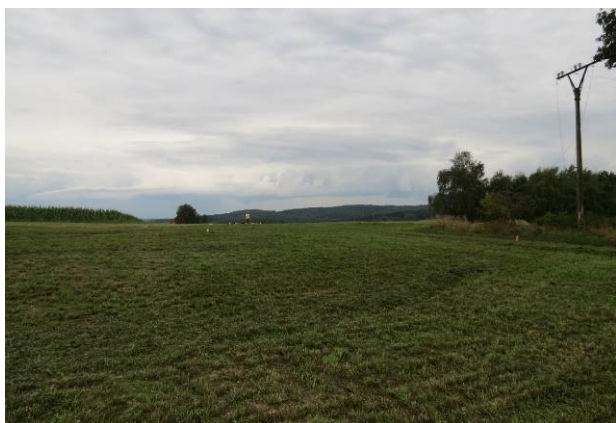
Přetržené vedení VN a místo dopadu

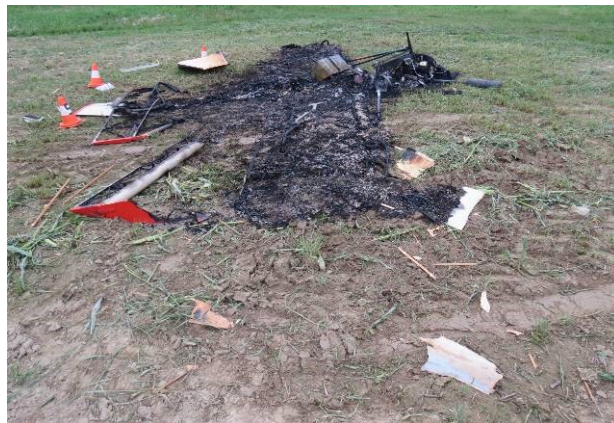
Prohlídku provedli inspektoři ÚZPLN. Ohořelé trosky ULL se nacházely v poloze na zádech, přední část zbytku konstrukce trupu byla orientovaná do kurzu cca 360°. Pohonná jednotka měla žárem silně poškozenou dvoulistou dřevěnou vrtuli. Motorové lože a výfukové potrubí byly nárazem deformovány. Trup a křídlo byly požárem zcela zničené. Dřevěná kostra VOP, dolní část SOP a kormidla shořely. Zachovala se jen horní část SOP.

Boční pohled na trosky letounu

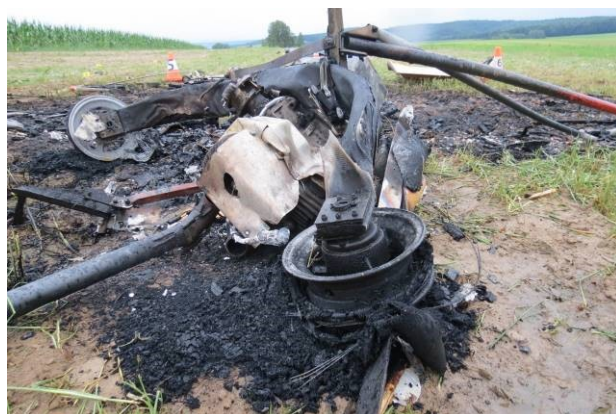
Laminátová konstrukce hlavního podvozku byla nárazem a následně vzniklým požárem zničena.

Ohořelé torzo hlavního podvozku

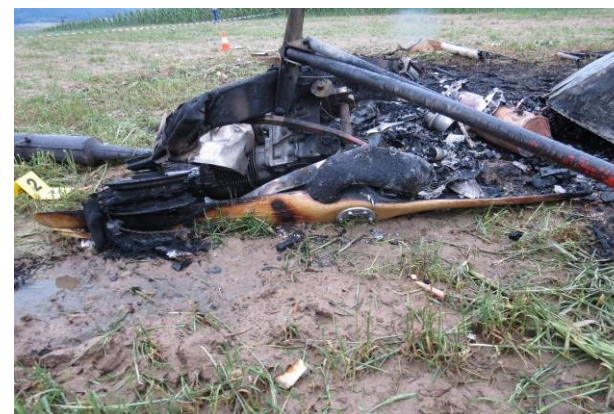
Podrobná prohlídka motoru se uskutečnila za přímého dozoru inspektora ÚZPLN. Byla provedena technická prohlídka motoru za účelem posouzení jeho technického stavu po letecké nehodě. Pohonná jednotka měla žárem silně poškozenou dvoulistou dřevěnou vrtuli. Plechový kryt motoru a výfuk byly nárazem deformované. Motor byl poškozen požárem. Motorová instalace a ovládací prvky motoru se

Ohořelý motor a zbytky vrtule

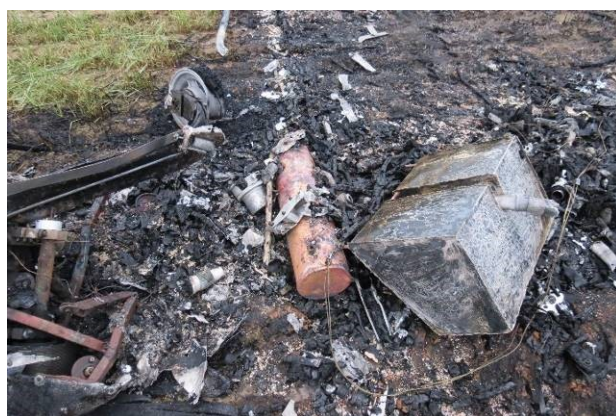
Ohořelá hlavní a spádová palivová nádrž

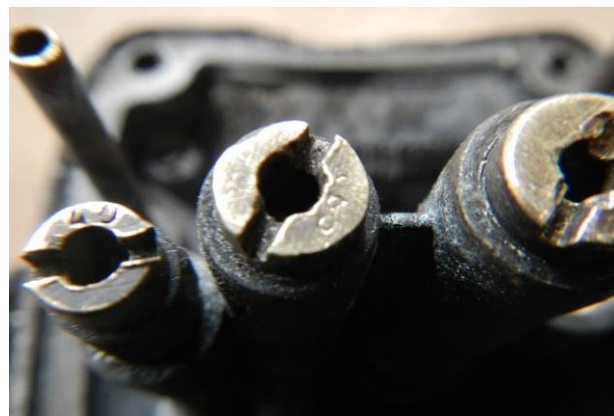
Osazení karburátoru tryskami
