CZ-16-365

ZÁVĚREČNÁ ZPRÁVA

**o odborném zjišťování příčin letecké nehody
kluzáku VSO-10
poznávací značky OK-7522
v místě 215 m severozápadně THR RWY 19 LKHD
dne 5. 6. 2016**

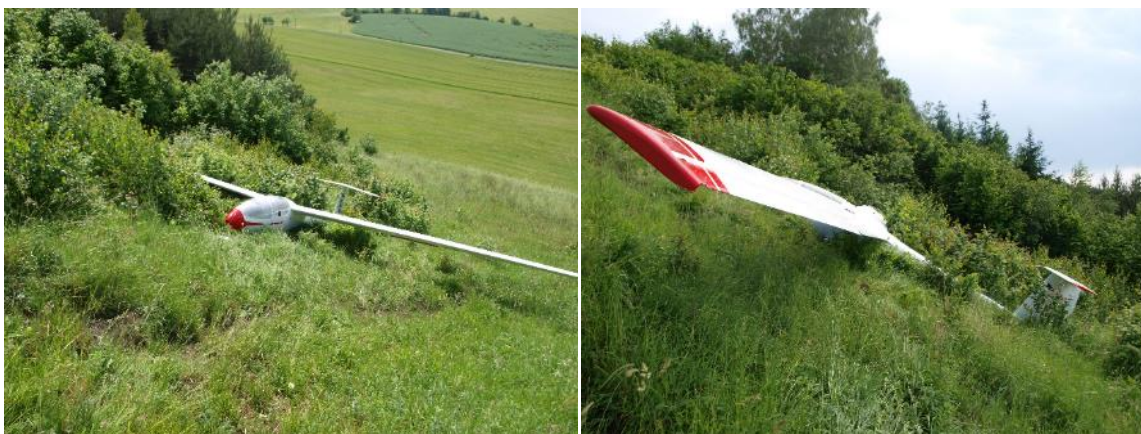
Místo nárazu kluzáku se nacházelo na srázu, kterým terén prudce klesá od hrany na úrovni letištního pásu o cca 30 m níže, ve vzdálenosti 104 m NW okraje plochy LKHD a 215 m od pravé prahové značky RWY19. Sráz využívaný jako cvičný terén pro paragliding po obou stranách ohraničovaly náletové dřeviny a jeho povrch tvořil travnatý porost, po dešti mokrá. Kluzák narazil v polovině srázu nejprve patkou ostruhového kolečka, která se odtrhla a pak ve vzdálenosti cca 18 m dopadl naplocho přídíví vzhůru proti srázu (v kurzu 120° Mag). Pravá polovina křídla ležela na dřevinách, trup a levá polovina křídla na travnatém povrchu, viz obrázek č. 1.

Obrázek 1. Pohled na místo letecké nehody.

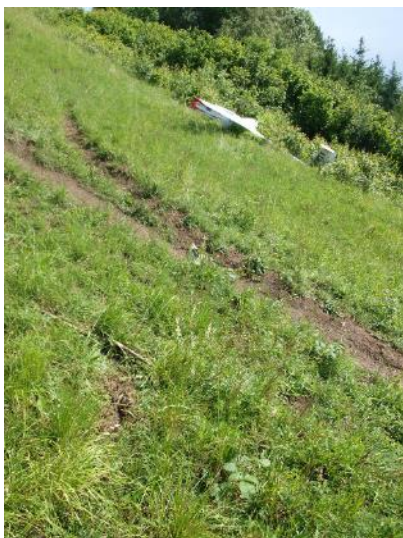
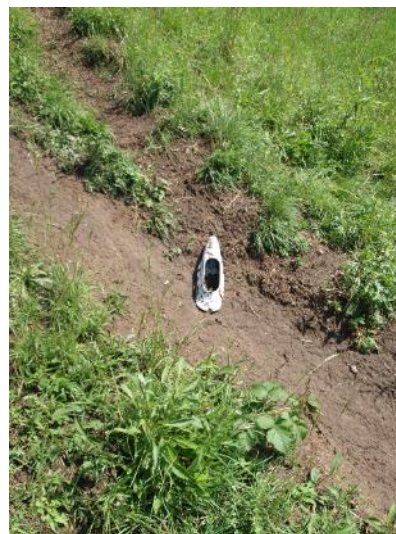
Kluzák narazil zády do země cca v polovině srázu, kryt ostruhového kola se odtrhnul a poškodila se spodní část svislé ocasní plochy. Potom kluzák narazil trupem do země s přídív vzhůru proti srázu. Pilotka se snažila vystoupit, ale déšť ihned zalil kabinu. Pak k ní přiběhly dvě účastnice provozu AK Hodkovice, které ji viděly ze země a pomohly jí. Pilotka při nárazu utrpěla vážné zranění a byla převezena k lékařskému ošetření do nemocnice. Policie ČR po příjezdu na místo provedla orientační dechovou zkoušku s negativním výsledkem.

Místo nárazu a odtržení krytu ostruhového kola

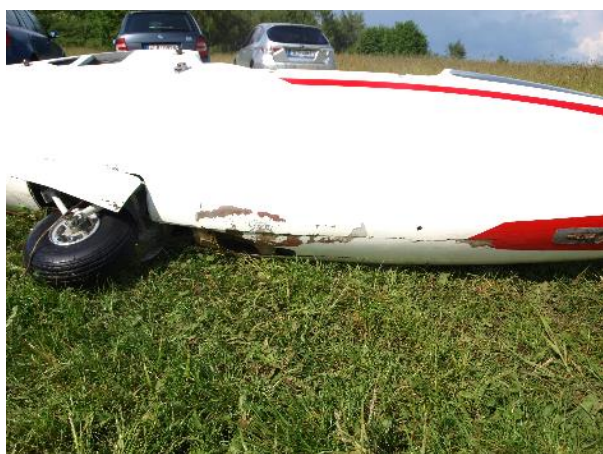
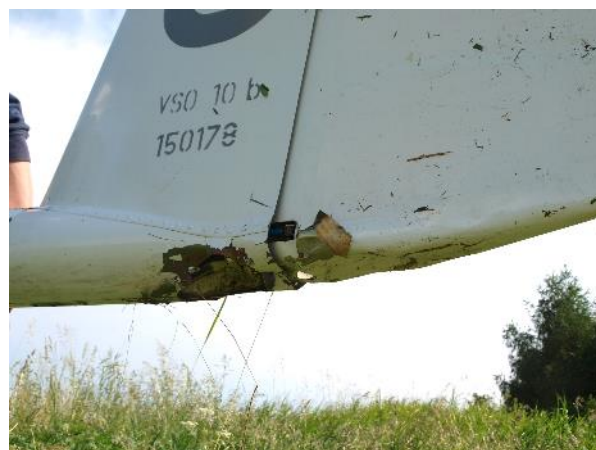
Kluzák byl při nárazu poškozen. Trup byl nárazem ve spodní přední části prasklý až do úrovně podvozku. Sklopná pravá část dvířek podvozku se odtrhla. Kryt pilotního prostoru měl prasklé zasklení odklopné části. Kornout ocasní části trupu byl před kýlem deformován nárazem patky do země. Svislá ocasní plocha měla nárazem deformovanou spodní část směrového kormidla. Vodorovná ocasní plocha byla ohnutá směrem dolů v místě zavěšení na vrcholu kýlové plochy.

Poškození spodní části trupu a směrového kormidla

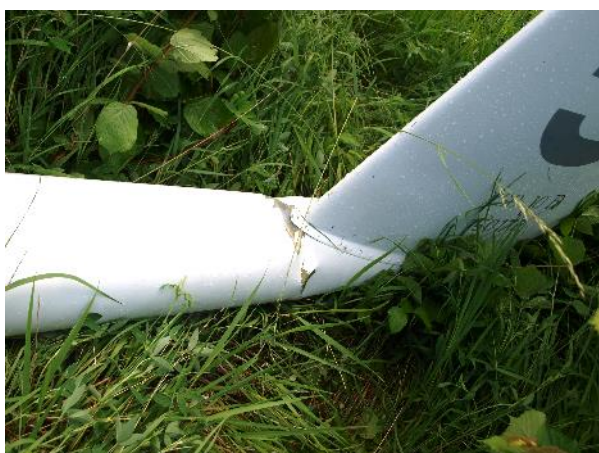
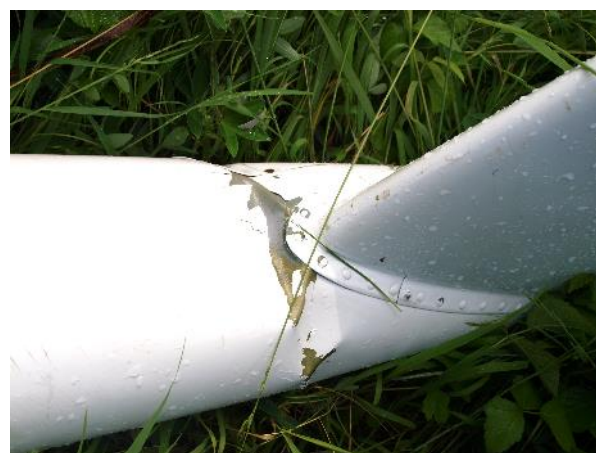
Poškození zadní části trupu před kýlem

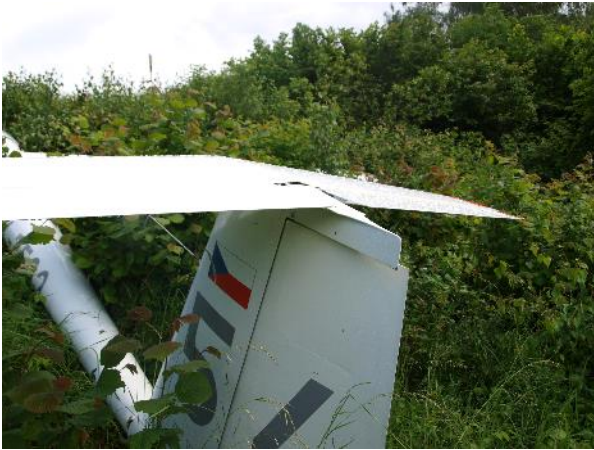
Poškození stabilizátoru

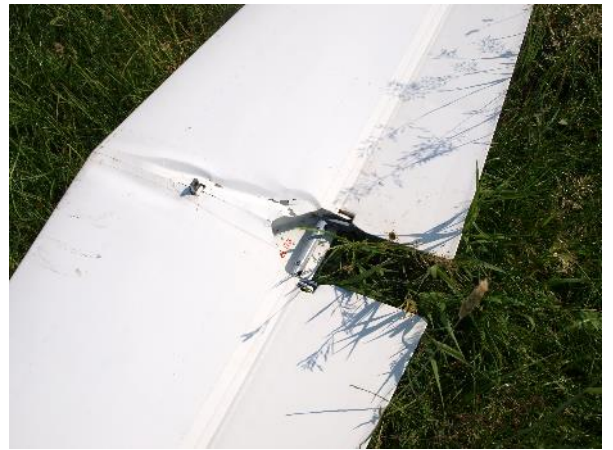
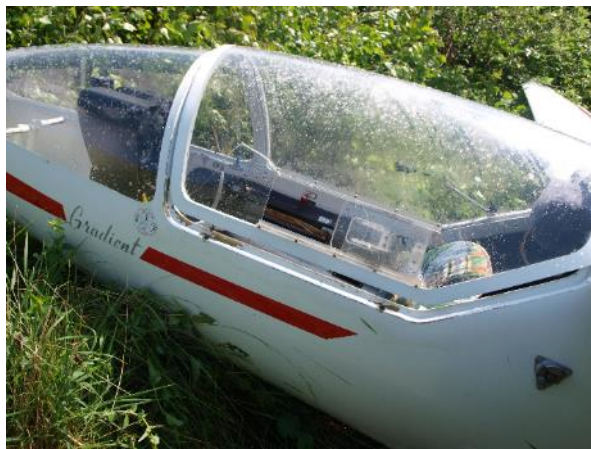
Prasklý kryt kabiny

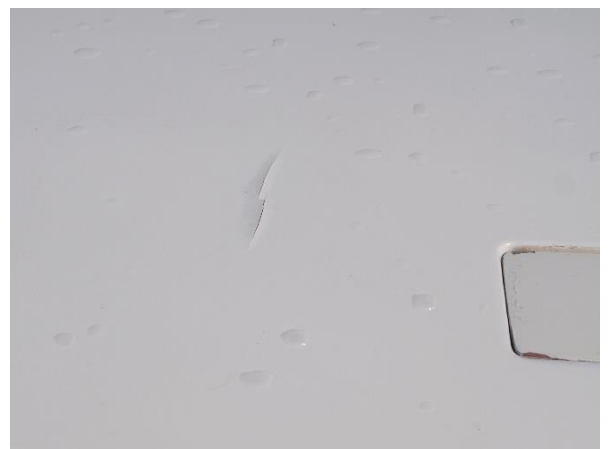
Pravá polovina křídla nebyla viditelně poškozená. Levá polovina křídla měla na horním potahu zřetelné trhliny cca 750 mm od okraje a v místě vnější okraje vzdušné brzdy.

Praskliny na levé polovině křídla

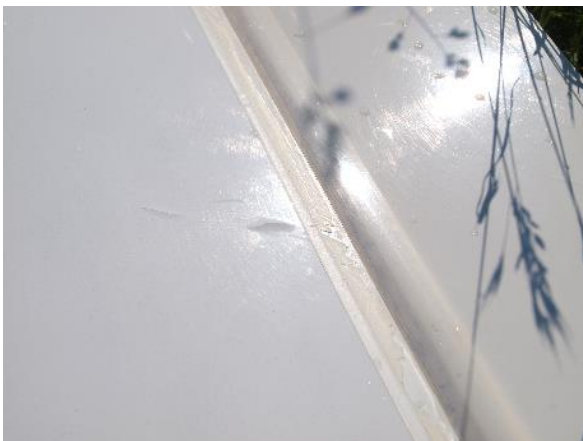
Praskliny na levé polovině křídla

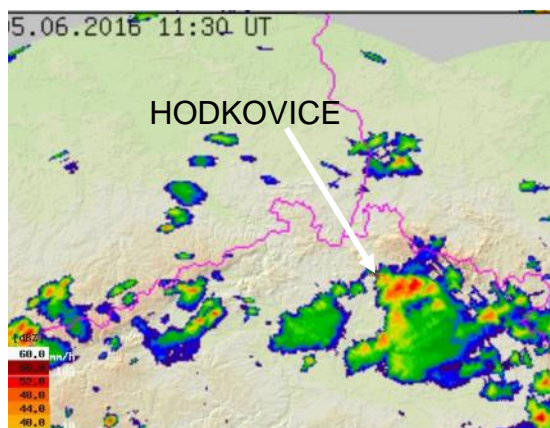
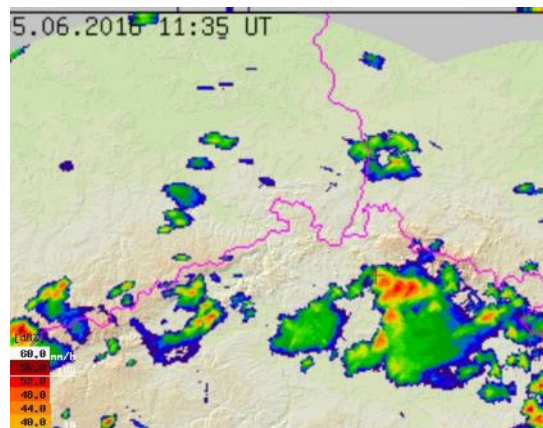
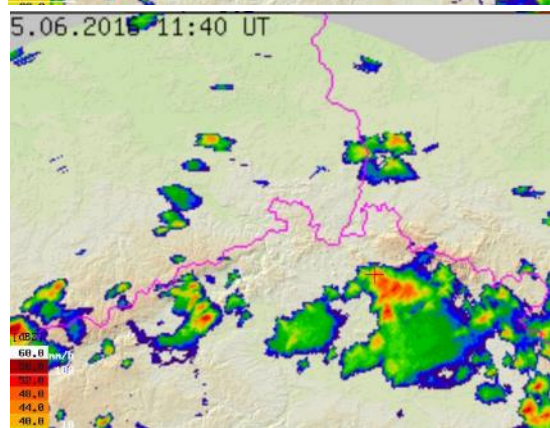
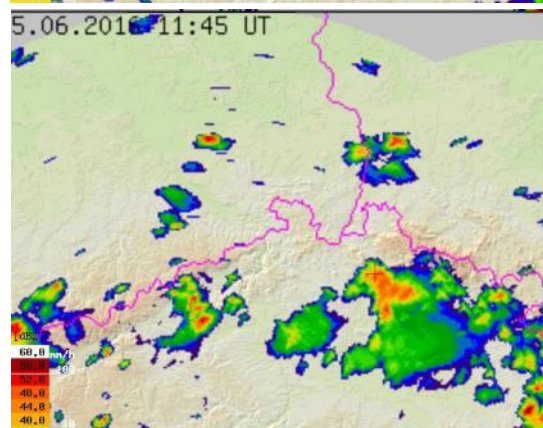
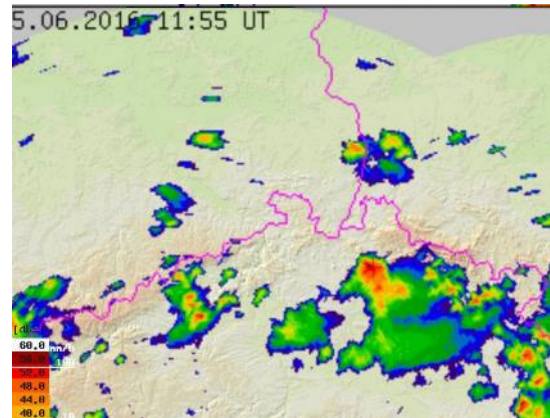
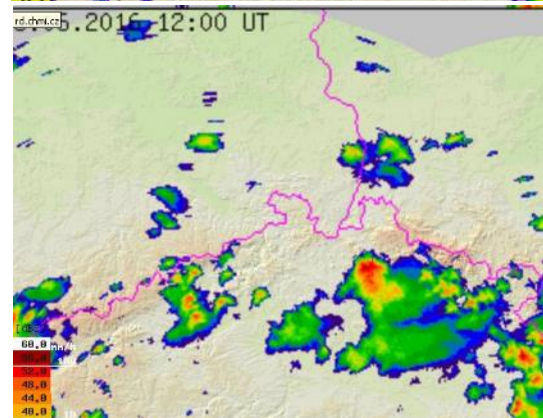
Snímky meteorologického radaru a kamery

V provozních záznamech ČHMÚ byly zajištěny záznamy zobrazení radarových dat o rozložení okamžitých intenzit atmosférických srážek a výskytu jevů spojených s oblačností, k detekci výrazné srážkové oblačnosti (bouřky). Tato data jsou zobrazena

Bouřková oblačnost se podle záznamu zobrazení radarových dat vývoje srážkové oblasti aktivovala východně od Hodkovic a postupovala k západu. Podle odrazivosti přecházela přímo přes LKHD.

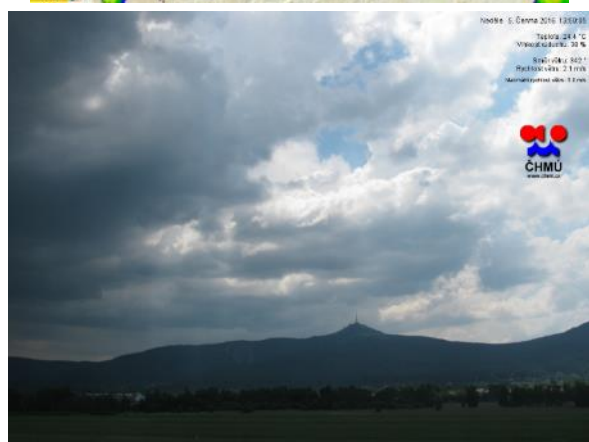
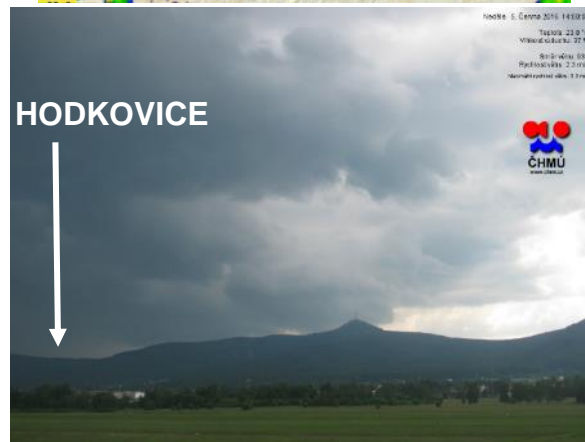
Webová kamera umístěná na stanovišti Liberec snímá pohled s úhlem záběru jihozápadním směrem na Ještědský hřeben. Snímky bouřkové oblačnosti z doby před leteckou nehodou jsou v příloze 2.

Pohled ve směru na LKHD v 11:50 a 12:00 UTC
