CZ-11-265

ZÁVĚREČNÁ ZPRÁVA

**o odborném zjišťování příčin letecké nehody
letadla P92 Echo poznávací značky OK-EUU36
v místě Nová Pec
16. 7. 2011**

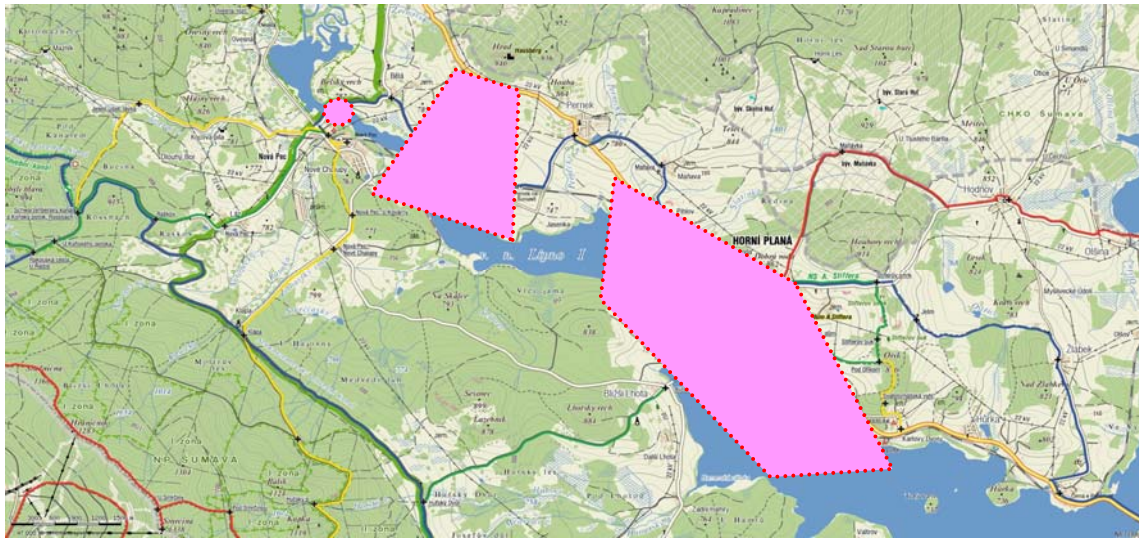
Obr. 1 Prostory sledování letu svědky

Další let popsali svědci z míst v prostoru údolní nádrže Lipno, viz obrázek 1.

Svědka, který lovil ryby z lodi na hladině údolní nádrže Lipno mezi obcemi v Bližší Lhota a Horní Planá pozoroval žluté letadlo, které přiletělo v malé výšce směrem od Hůrky podél levého břehu. Náhle změnilo směr letu od břehu a klesalo těsně nad hladinu. Podle svědka bylo tak nízko, že „se od vrtule čeřila voda“. Letělo až do vzdálenosti asi 100 m směrem k jeho lodi. Pak zatočilo zpět ke břehu a stále těsně nad hladinou směřovalo nad pláž u Horní Plané. Svědek viděl, že pokračovalo v letu směrem přes objekt přívozu u Horní Plané a dále ve směru na Novou Pec stále nad vodou. Potom zatáčkou uprostřed jezera 2 x nalétnulo z boku na plavidlo přívozu z Horní Plané na Bližší Lhotu. Po druhém průletu nad přívozem letadlo mířilo na Novou Pec a prudce vystoupalo do výšky odhadnuté na 200 – 300 m. Na vrcholu ztichl motor a letadlo se otočilo dolů směrem na kemp u Kukačků na levém břehu u obce Pihlov. Když letělo střemhlav dolů, tak nebyl slyšet motor. Svědek pak ještě slyšel nad kempem zvýšení výkonu motoru letadla, které předtím, než zmizelo z dohledu za horizontem a zatáčkou jezera, směřovalo k železničnímu mostu u Nové Pece. Svědek si v tu chvíli pomyslel, že snad bude chtít železniční most podlétnout.

Svědka, který pracuje jako obsluha přívozu Horní Planá – Bližší Lhota uvedl, že viděl, jak letadlo nalétávalo na plavidlo přívozu z boku. Dále sdělil, že ultralehké žluté letadlo, viděl nad jezerem létat také ve čtvrtek dne 14. 7. 2011. Pilot létal velmi nízko nad hladinou a nalétával na plavidlo přívozu, tak že letadlo nad ním bylo asi 10 m. Svědek víc letadlu nevěnoval pozornost, necítil se ohrožen, jen si říkal, co je to „za blázna“.

Další svědek, s leteckými zkušenostmi, viděl letadlo ze silnice mezi obcemi Želnava a Pernek. Viděl, jak po ostré levé zatáčce v prostoru železničního mostu (na trati č. 194 Pernek na Šumavě – Nová Pec), z výšky odhadované na 150 m, prudce klesalo ve směru na Novou Pec. Soudil, že by se mohlo jednat o nácík nouzového přistání. Letadlo klesalo tak nízko, že svědkovi zmizelo z dohledu za stromy na břehu.

Bylo asi ve výšce 20 – 30 m nad vodou. V okolí bylo, podle jeho názoru, dost vhodných ploch pro případné nouzové přistání a způsob, jak letadlo letělo, považoval za dosti riskantní.

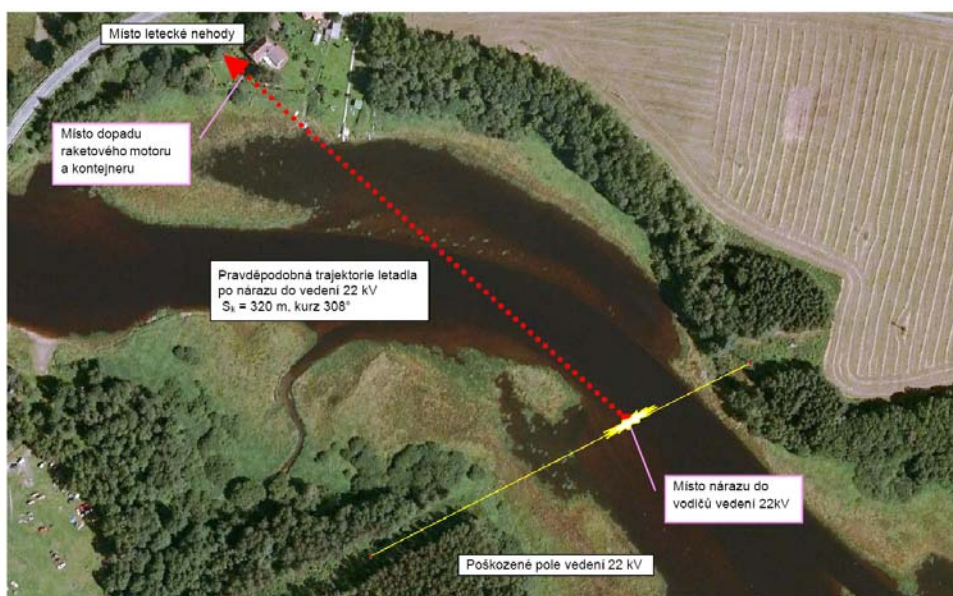
Letadlo narazilo do vodičů venkovního vedení Želnavá 22 kV vedených napříč nad vodní plochou, viz obrázek 2. Na pravém břehu byl stožár vysoký 27 m, na levém břehu stožár stál na vyvýšeném svahu a měl výšku 19,8 m. Stožáry byly od sebe vzdáleny 246 m a oba se nacházely v průseku mezi stromy. Místo nárazu bylo uprostřed pole s vodiči, které se, vzhledem k průhybu mezi stožáry, nacházely ve výšce 18,5 – 21,3 m nad hladinou údolní nádrže Lipno. Při nárazu se střední vodič AIFe 70/7 přetrhl. Na vodiči byla viditelná další poškození na vnějším plášti. Zbývající dva vodiče byly nárazem jen poškozeny na vnějším plášti. Nárazem došlo k destrukci vrtule. Dva listy vrtule dopadly u břehu v místě pod vedením.

Obr. 2 Prostor nárazu do vodičů a místo pádu letadla

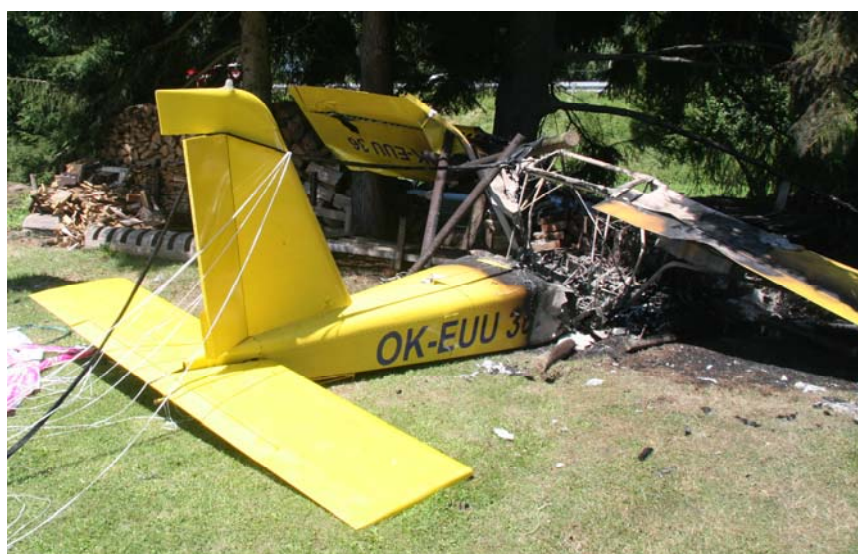
Letadlo bylo nárazem do země a následným požárem zcela zničeno. Trosky letadla jsou na obrázku 3.

Obr. 3 Místo letecké nehody – trosky letadla OK-EUU 36

Před manipulací s troskami na místě letecké nehody byla provedena prohlídka. Letadlo se nacházelo v poloze na „břiše“. Levá polovina křídla byla výše, opírala se deformovanou, v místě napojení koncového oblouku roztrženou náběžnou hranou o kmeny dvou smrků. Asi do 1/3 od kořene byla konstrukce křídla včetně palivové nádrže zničena požárem. Potah na spodní straně byl z části opálený až k vnitřnímu závěsu křídélka, vztlaková klapka byla deformovaná. Potah a vnitřní konstrukce byly

roztržené 850 mm před vnějším závěsem křídélka. Podle deformace náběžné hrany levá polovina křídla narazila do kmenů pod úhlem cca 45°.

Pravá polovina křídla se deformovaným a požárem zničeným koncem opírala o zem. Kořenová část s částí palivové nádrže byla od náběžné hrany prohořelá, převážná část potahu byla opálená. Vztlková klapka byla v poloze „zasunuto“. Křídélko bylo přibližně v neutrální poloze značně ohořelé.

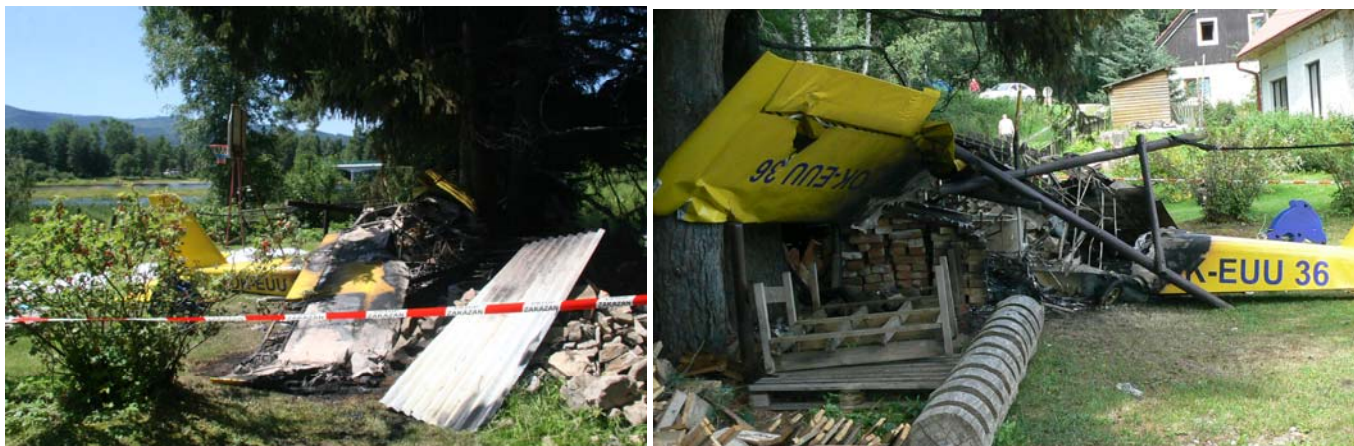
Ve vzdálenosti 320 m od místa nárazu do vodičů letadlo narazilo v zahradě rekreačního objektu č. p. 47 v obci Nová Pec do kmene smrku, uskladněného dřeva a palety s cihlami. Podle času předání zprávy na linku tísňového volání to bylo v 08:39. Po dopadu svědci viděli výbuch a letadlo začalo ihned hořet. Z hořícího letadla vylezly dvě osoby, které byly v plamenech a snažily se dostat k vodě. K těmto osobám pak přiběhly na pomoc osoby, které se nacházely u domu v zahradě, kde letadlo spadlo.

Místo nárazu letadla při letecké nehodě je na obrázku 4.

Obr. 4 Fotografie zobrazují místo nárazu letadla

Místo letecké nehody se nacházelo v prostoru zahrady u rekreační chalupy č.p. 47 v obci Nová Pecho, na břehu údolní nádrže Lipno. Trosky letadla ležely těsně u kmene smrku, přídí zaklíněny do ohořelých zbytků dřeva z konstrukce dětské houpačky, palivového dříví, prken a uskladněných cihel. Zeměpisné souřadnice místa nárazu byly 48°47'38,3'' N a 13°57'10,6'' E.

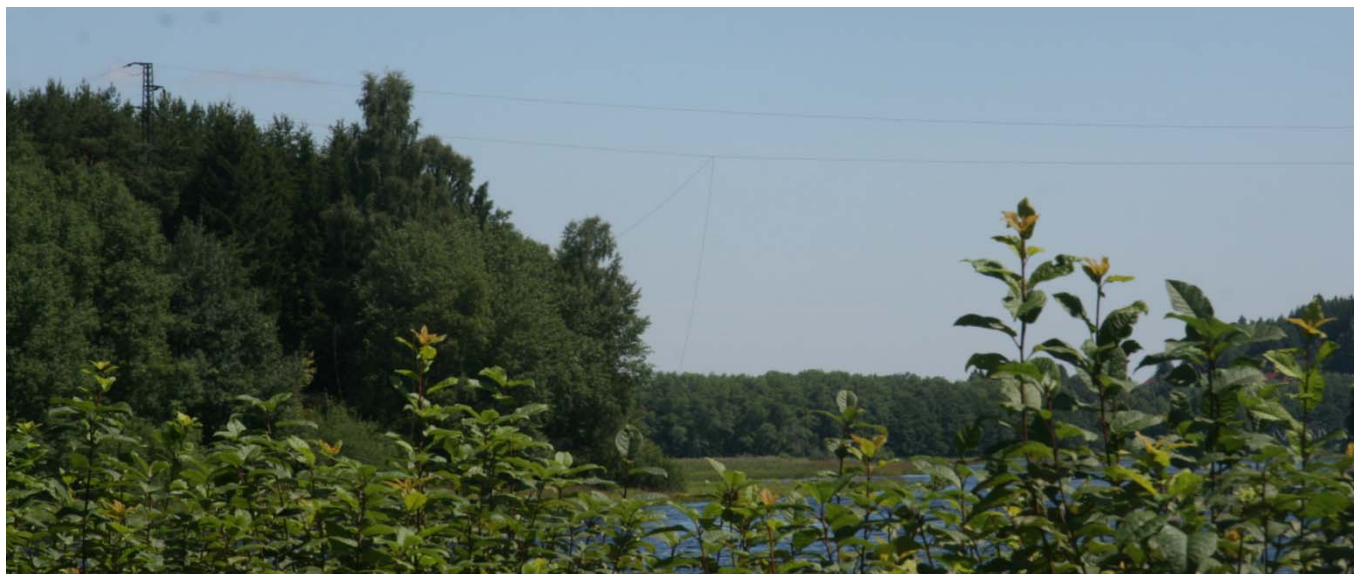
Poškozené venkovní elektrické vedení 22 kV – stožár na levém břehu

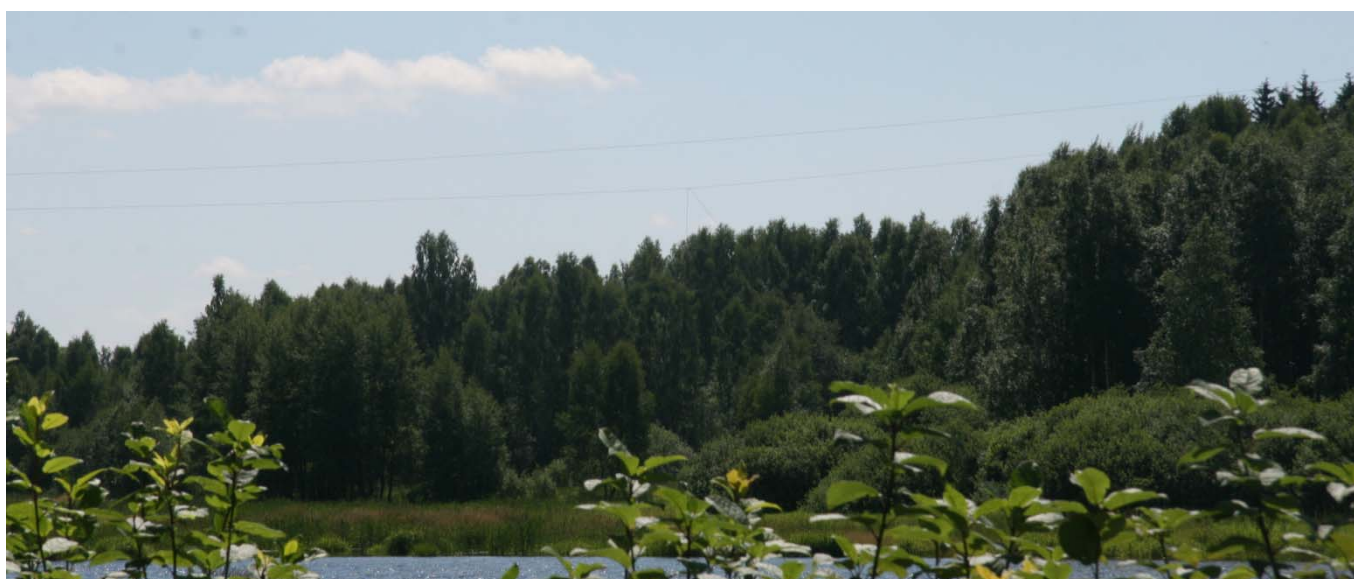
Poškozené venkovní elektrické vedení 22 kV

Poškozené venkovní elektrické
vedení 22 kV – stožár na pravém
břehu

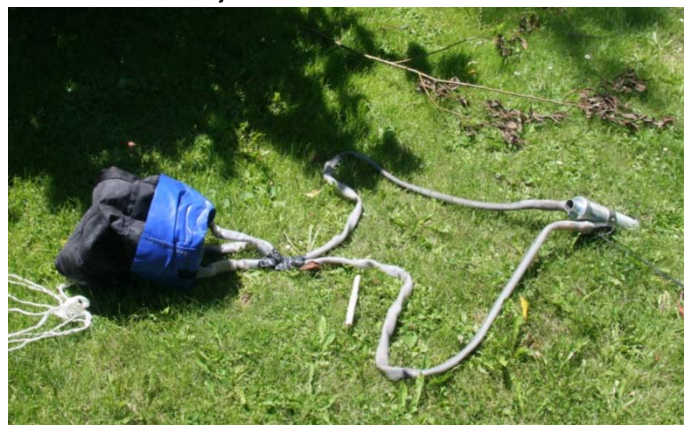
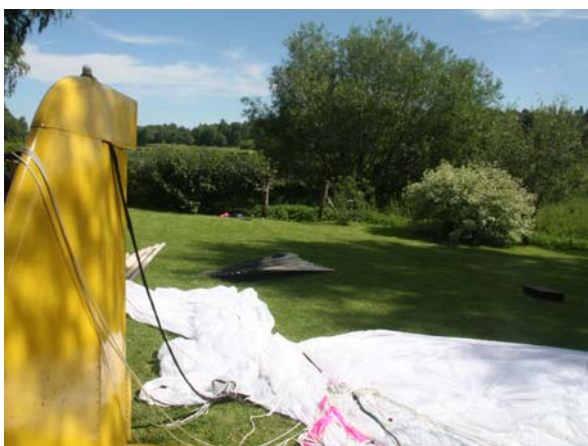
Zadní část trupu a ocasní plochy požárem nebyly zasaženy a nenesly stopy nárazu. Všechny spoje prvků řízení VOP a směrového kormidla byly zajištěné a měly volný chod. Vlečné zařízení bylo odmontované. Vyvažovací ploška nebyla poškozena. Na vrcholu SOP byl v mezeře kormidla zavlečen popruh záchranného padáku, který vedl k závěsným lanům připojeným na kostru trupu. Přes zadní část ocasních ploch byly přehozeny jednotlivé šňůry vrchlíku záchranného padáku, který ležel rozprostřený na trávě za letadlem. Nebyl viditelně poškozen.

Záchranný padák
