ZÁVĚREČNÁ ZPRÁVA

**o odborném zjišťování příčin incidentu
letadla A320-200
na letišti Praha - Ruzyně
12. 2. 2006**

název provozovatele: Air France (Francie)
výrobce a model letadla: Airbus Industries, A 320-200
poznávací značka: F-GKXJ
místo: Praha – Ruzyně
datum a čas: 12. 2. 2006, 15:08 (Všechny časy jsou UTC.)

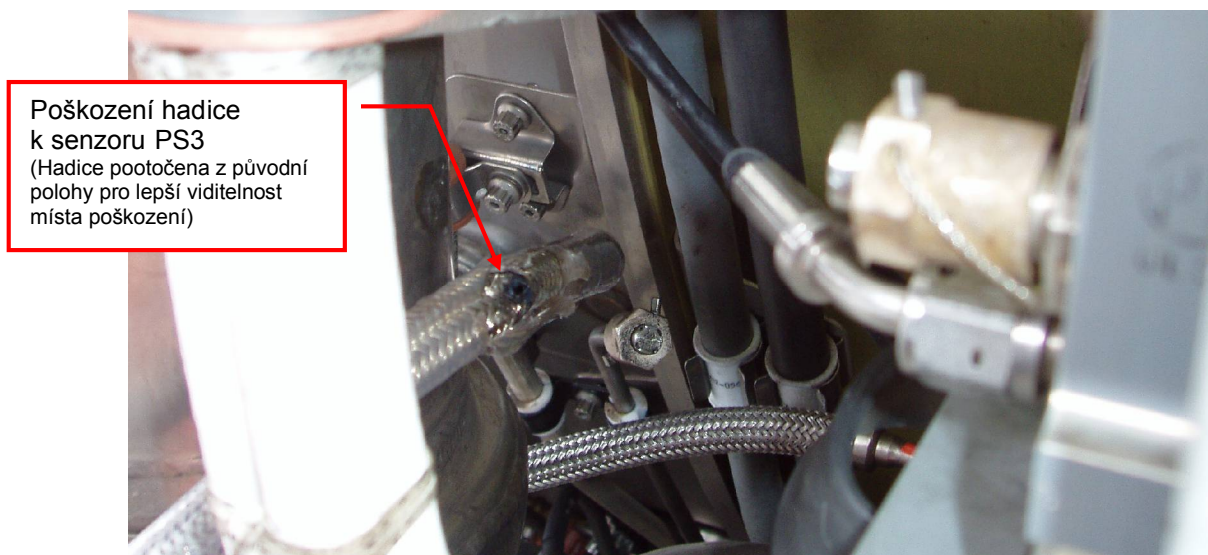
Na zemi byla provedena technickým personálem provozovatele letadla kontrola motoru č. 2, při které bylo zjištěno mechanické poškození hadice k senzoru PS3 vlivem kontaktu s potrubím přívodu vzduchu ke startéru.

2.2 Hadice k senzoru PS3 byla proklepaná v místě, kde vedla v bezprostřední blízkosti potrubí přívodu vzduchu ke startéru. Charakter poškození nasvědčoval, že během provozu docházelo vzhledem k nedostatečnému odstupu od povrchu potrubí ke vzájemnému kontaktu hadice a potrubí a proklepání vedlo k netěsnosti hadice. Poslední práce v uvedeném prostoru byla provedena 23.1. 2006.

3.2 Příčinou bylo pravděpodobně nedostatečné vymezení vzájemné mezery mezi hadicí k senzoru PS3 a vzduchovým potrubím při montáži hadice, způsobující během provozu motoru kontakt se vzduchovým potrubím a obtížně vizuálně zjištěitelné poškození hadice.

Hadice k senzoru PS3 byla vyměněna a při následné motorové zkoušce byl motor bez závad.

Provozovatel letadla na základě poškození hadice provedl u řady letadel s motory typu CFM56 kontrolu, zda nedochází k otěru hadice senzoru PS3 a vzduchového potrubí ke startéru.

ÚCL by měl ověřit, jestli v systému údržby letadel s motory CFM56-B4 provozovaných leteckými dopravci je zajištěna vhodná kontrola, že nedochází ke kontaktu hadice senzoru PS3 a vzduchového potrubí ke startéru.
