CZ-09-249

# ZÁVĚREČNÁ ZPRÁVA

**o odborném zjišťování příčin letecké nehody  
vrtulníku BELL 206L4T u obce Pavlov  
dne 4. 7. 2009**

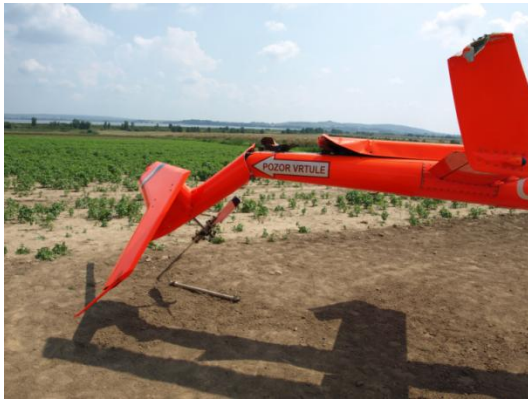
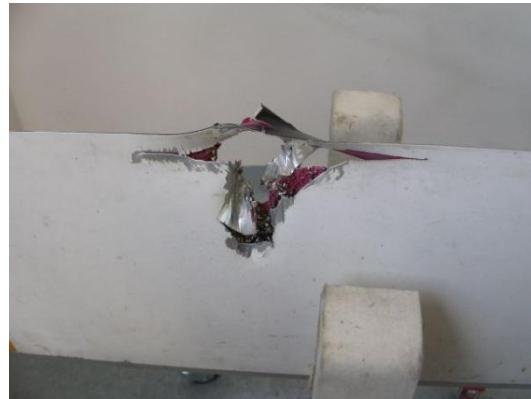
Na místě bylo zjištěno poškození ocasní části trupu a poškození listu hlavního rotoru.

Další poškození bylo zjištěno po převozu vrtulníku do údržbové organizace provozovatele, kde byla provedena podrobná technická prohlídka a stanoven konečný rozsah poškození.

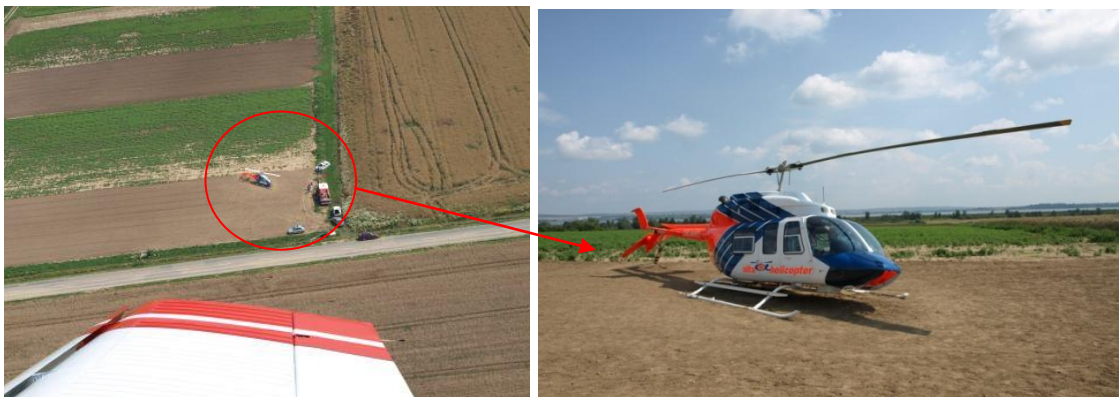
Vrtulník přistál na pole poblíž silnice spojující obce Pavlov a Milovice. V okolí se nenacházely žádné významné překážky. Souřadnice místa přistání N 48° 52' 3,788" E 16° 41' 11,261".

Nedošlo k úniku provozních kapalin.
