CZ - 09 - 340

# ZÁVĚREČNÁ ZPRÁVA

**o odborném zjišťování příčin letecké nehody  
letounu Cessna FR 172H, poznávací značky OK – AKM  
dne 16. 8. 2009**

Praha  
duben 2010

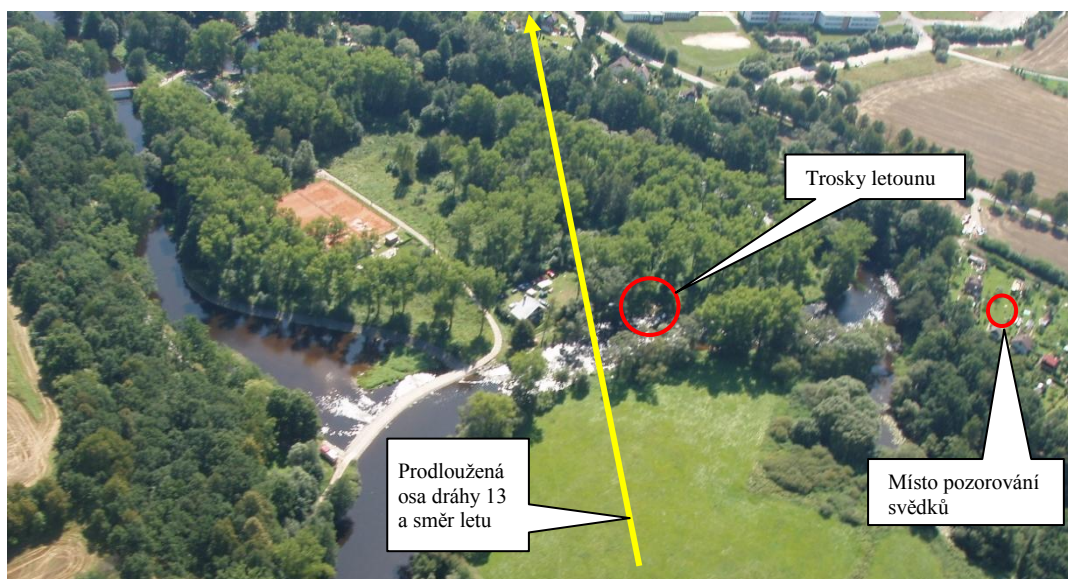
Letoun nejdříve narazil do koruny stromu na pravém břehu řeky Otavy ve výšce asi 10 m nad úroveň země. Pod stromem byla nalezena vnější část pravé poloviny křídla a ulomené větve stromu. Dále následoval náraz letounu do levého břehu řeky Otavy v úrovni vodní hladiny.

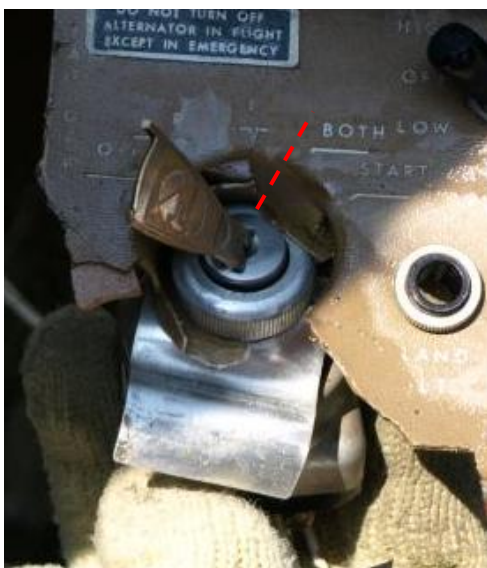
Zapalování

- podle ukazatele polohy klapky a nastavení mechanismu jejich ovládní byly vztlakové klapky vysunuty do polohy 30°,
- klíček zapalování byl v poloze „BOTH“ (zapnuta obě magneta zapalování),
- palivový kohout byl v poloze „BOTH“ (otevřeny obě strany palivových nádrží),
- údaj na mechanickém otáčkoměru motoru byl 2 000 ot/min.

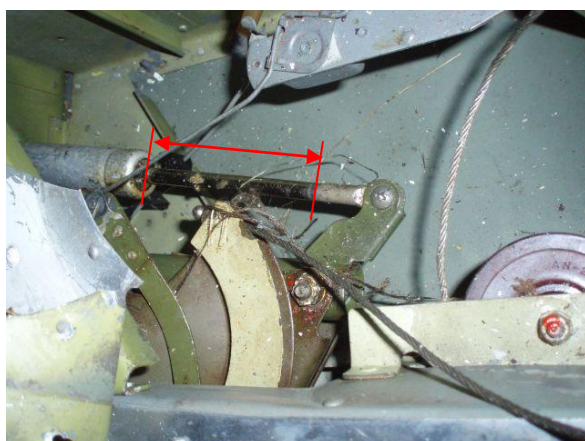
Vysunutí mechanismu klapky

odvodit. O vysunutí klapek na 30° svědčí poloha výkonného mechanismu klapek, který si i po mechanickém poškození zachovává předchozí nastavenou polohu.

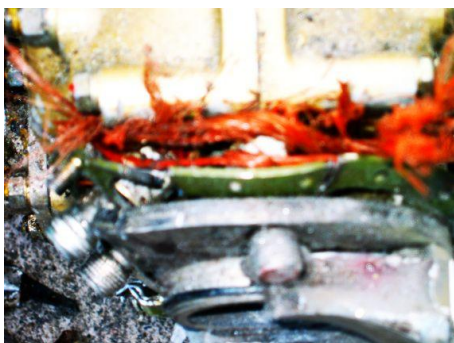
v místě mezi přírubou vrtule a skříní motoru, bylo nalezeno namotané lano ze syntetického vlákna červené barvy. Bylo prokázáno, že se jedná o lano, které sloužilo vodákům k upevnění branek na řece a na hřídel motoru se namotalo jen krátce před nárazem letounu na břeh řeky. Podle tohoto nálezu a hodnoty odečtené z otáčkoměru motoru lze usoudit, že motor se točil až do nárazu do překážky. Nelze však jednoznačně určit v jakém režimu motor pracoval. Vzorky provozních kapalin (benzín, olej) nebylo možné odebrat v dostatečném množství, protože unikly po nárazu do vody tekoucí řeky.

Namotané lano na přírubě vrtule

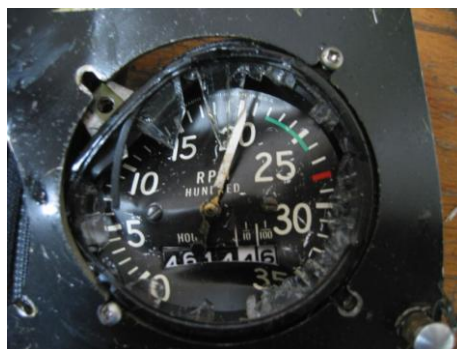
Údaj na otáčkoměru po nehodě

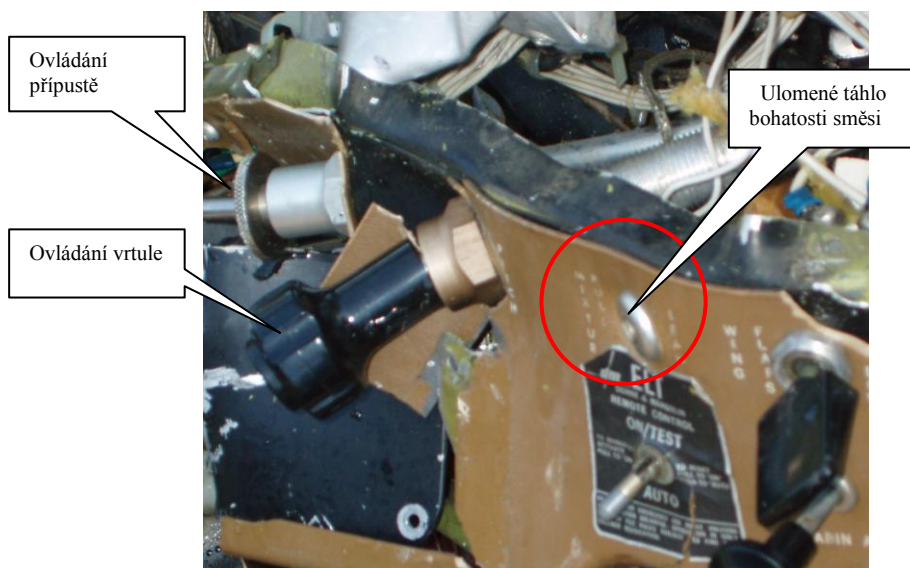
Ovladač bohatosti směsi paliva („Mixture Control Knob“) je vyroben z plastu oranžové barvy. Tento byl ulomen a nalezen na podlaze letounu pod nohama cestujícího. Na ovladači byla nalezena červenohnědá skvrna, která byla podrobena dalšímu zkoumání v KÚ Praha. Pahýl táhla byl zatažen do vodička ovládacího mechanismu a byl deformován ohybem ve střední části. Poloha táhla je zajištěna kuličkovým fixátorem, tato verze odpovídá dříve používanému provedení. Dále byly ztotožněny lomové plochy závitu části táhla v plastovém ovladači a pahýlu táhla ovládání bohatosti směsi.

Část poškozené palubní desky Cessna 172, OK-AKM

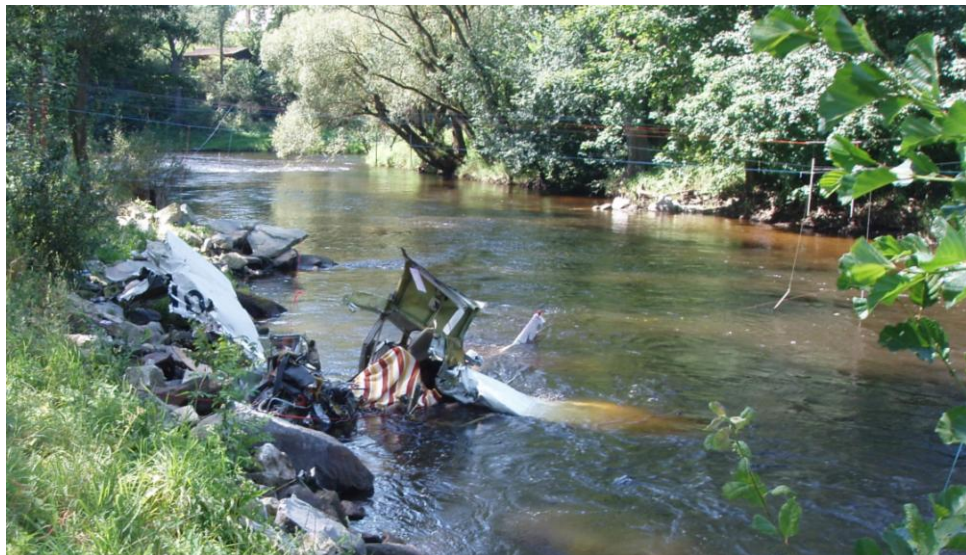
Místo nárazu.

Trosky letounu se nacházely částečně pod vodou na levém, kamenitém břehu řeky Otavy, 32 m vpravo od prodloužené osy dráhy 13 LKST a přibližně 600 m od jejího prahu. Nadmořská výška hladiny řeky Otavy je v místě letecké nehody o 12 m níže, než je úroveň prahu dráhy 13 LKST.

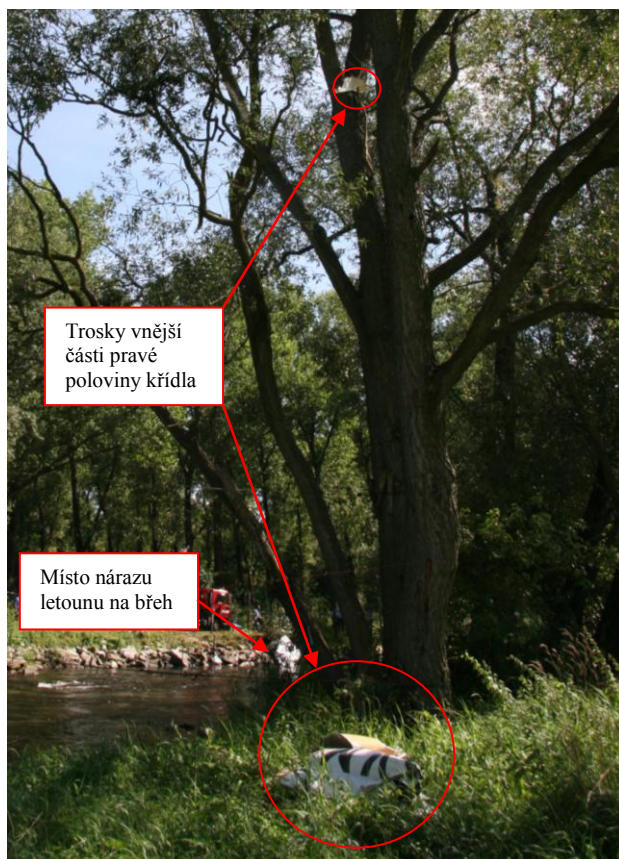
Místo nárazu křídla na strom.

Trosky vnější části pravé poloviny křídla byly nalezeny na pravém břehu řeky pod stromem a v koruně stromu, vzdálené od troskek letounu asi 60 m.

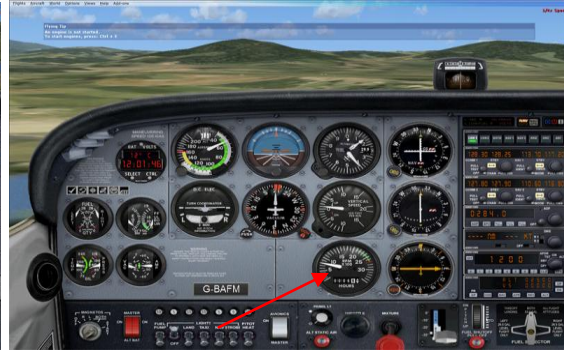
Po přidání plynu

Po přidání „plynu“ při ochuzené směsi motor nedosáhl požadovaných otáček, ale došlo k jejich poklesu až na 700 ot/min.

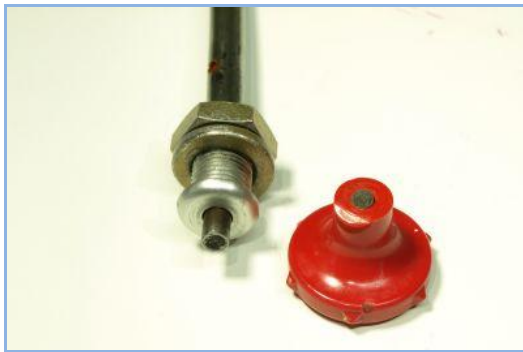
Podle důkazu nalezeného na místě nárazu bylo zjištěno, že táhlo ovladače bohatosti bylo ohnuto a ovladač byl ulomen. Podle průhybu táhlo bylo před nárazem vytaženo asi do poloviny maximálního vysunutí (ochuzení směsi paliva). Před přistáním pilot neprovedl přestavení ovladače bohatosti směsi paliva do přední polohy (zasunutím ovladače). Přesunutí ovladače přípusti (otevření škrticí klapky na větší průtok vzduchu do sání motoru) mohlo za této situace způsobit další ochuzení směsi paliva a tím nepravidelný chod motoru a významnou ztrátu jeho výkonu. Situaci neřešil pilot pokusem o nouzové přistání na plochy v bezprostřední blízkosti trati letu na finále dráhy 13, ale pokračoval v přiblížení.

Ulomené táhlo bohatosti směsi - stav po nehodě

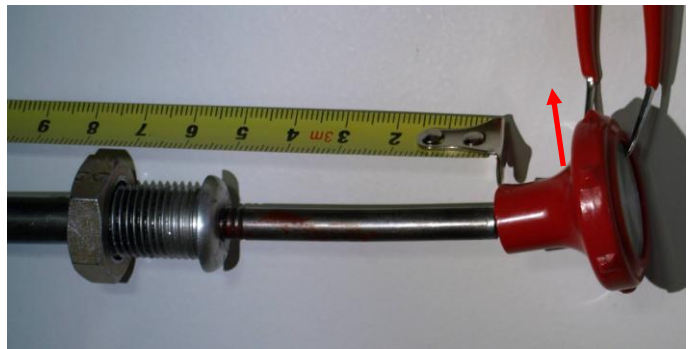
... po plném vytažení a po sesazení mírně ohnuté
