CZ-10-311

# **ZÁVĚREČNÁ ZPRÁVA**

**o odborném zjišťování příčin letecké nehody  
vrtulníku R 22 Beta II poznávací značky OK-BIG  
na letišti Kyjov  
12. 7. 2010**

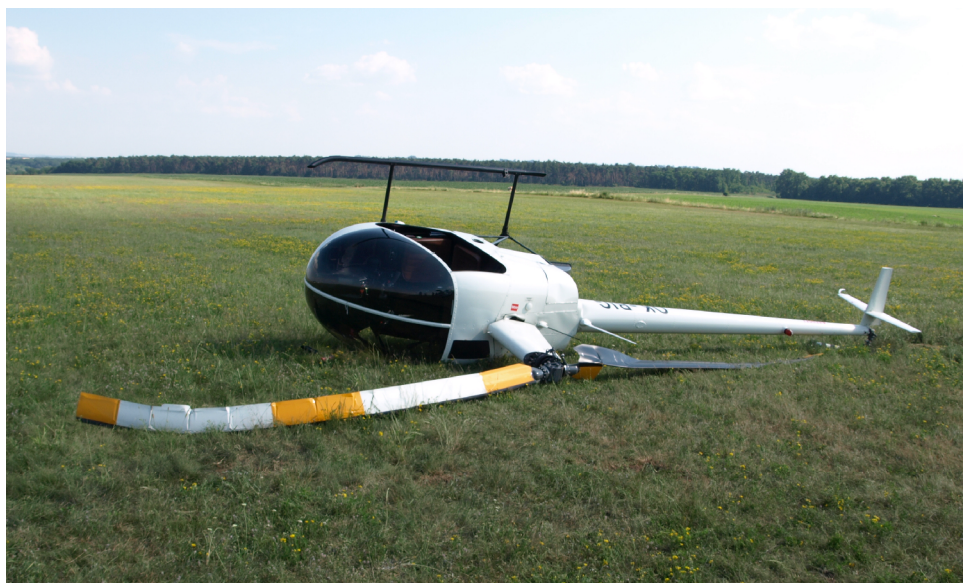
Obr. 1 Místo letecké nehody vrtulníku OK-BIG

Vrtulník klesal nezvykle velkou vertikální rychlostí a instruktor těsně nad zemí přitáhnul páku kolektivu. Upravit rychlost klesání před dosednutím na přijatelnou se mu tím ale nepodařilo. Vrtulník tvrdě dosednul, přitom se rozlomila konstrukce levé ližiny. Vrtulník se naklonil vlevo a listy nosného rotoru narazily do země. Nárazem listů nosného rotoru do země došlo k jejich zničení a vrtulník se převrátil na levý bok. Instruktor stáhl přípušť motoru, vypnul hlavní vypínač baterie a palivový ventil. Po převrácení vrtulníku oba členové posádky opustili vrtulník nezraněni. Vrtulník zůstal převrácen, podélnou osou ve směru 060° ve vzdálenosti 67 m od levého okraje travnatého pásu RWY 33, viz obrázek 1.

Vrtulník tvrdě dosedl a následně se převrátil na travnatý povrch letištního pásu, v místě vzdáleném 67 m do levého okraje a 845 m od THR RWY 33. Souřadnice polohy převráceného vrtulníku byly 48°58'57,3" N, 017°07'19,0" E.

Stopy na zemi odpovídaly převrácení vrtulníku na místě a jeho mírnému pootočení. Vlevo od vrtulníku byly v zemi viditelné 2 stopy po kontaktu listů nosného rotoru se zemí (záseky s otěrem žluté barvy).

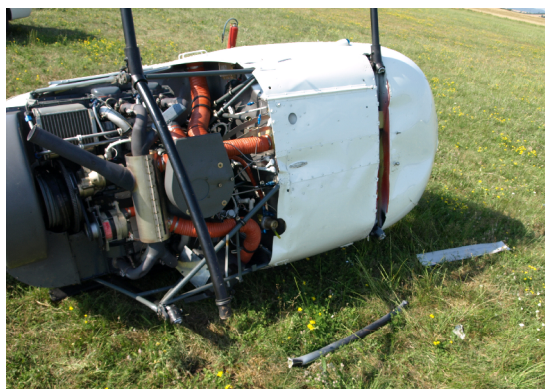
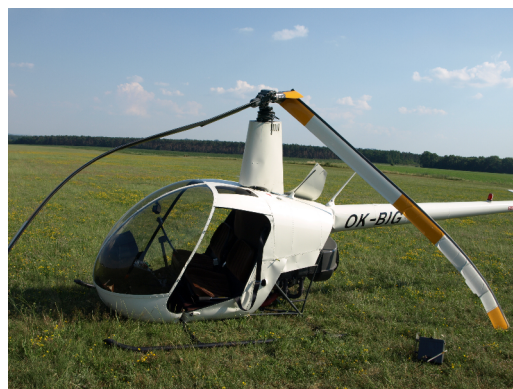
Obr. 2 Místo letecké nehody – poškozený vrtulník OK-BIG

Vrtulník byl při převrácení na levý bok poškozen. Potah trupu byl deformován ve spodní, přední a levé části rozlomením levé ližiny a kontaktem se zemí. V horní části byl deformován v okolí krytu hřídele nosného rotoru. Horní průhledný kryt kabiny byl na levé straně prasklý. Levá ližina byla rozlomena.

Oba listy nosného rotoru byly zničeny, kryt hlavního hřídele rotoru byl u kořene deformován. Ocasní nosník byl u kořene nárazem deformován, ocasní rotor měl jeden list poškozený nárazem do země.

Vrtulník byl po prohlédnutí na místě letecké nehody přemístěn a uložen do prostoru majitele. Poškozený vrtulník je na obrázku 2.

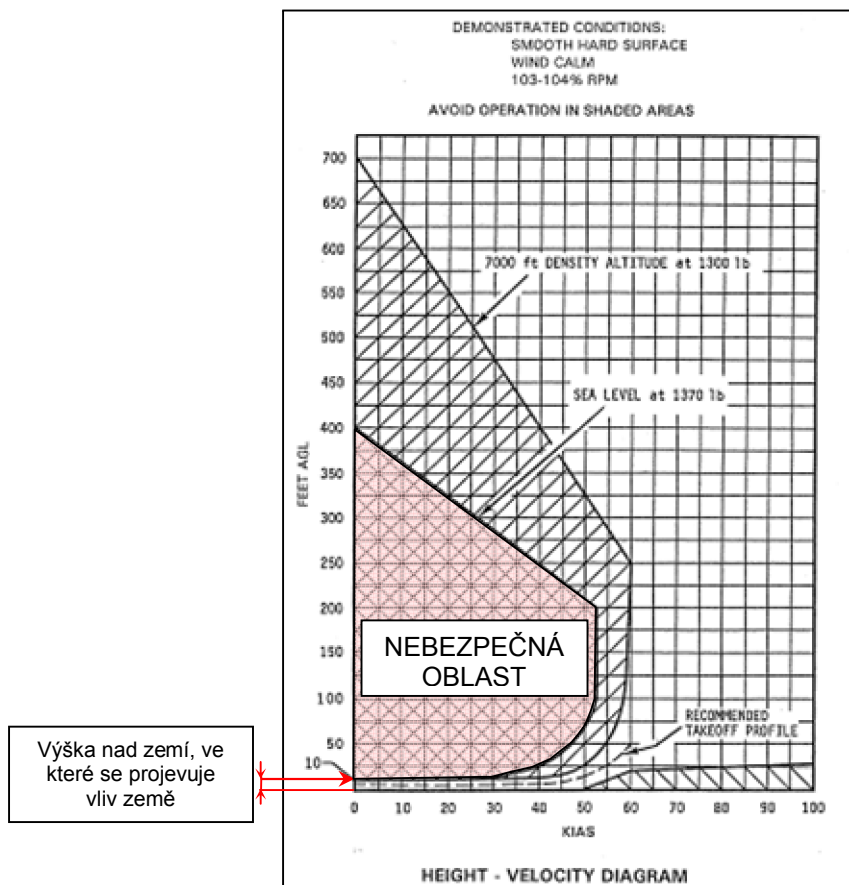
Letová příručka pro vrtulník R 22 Beta II, Sekce 5, *Performance*, na straně 5-11 uvádí bezpečnostní diagram *HEIGHT-VELOCITY DIAGRAM*, který poučuje pilota o výškách, ve kterých není bezpečné setrvávat, s ohledem na možnost vysazení motoru a potřebné přechody do autorotace:
