Č.j.: 277/06/ZZ
Výtisk č. 1

ZÁVĚREČNÁ ZPRÁVA

o odborném zjišťování příčin pozemní nehody letounu
Socata TB-10, poznávací značky OK- PEK, letiště Kladno,
dne 02.07.2006.

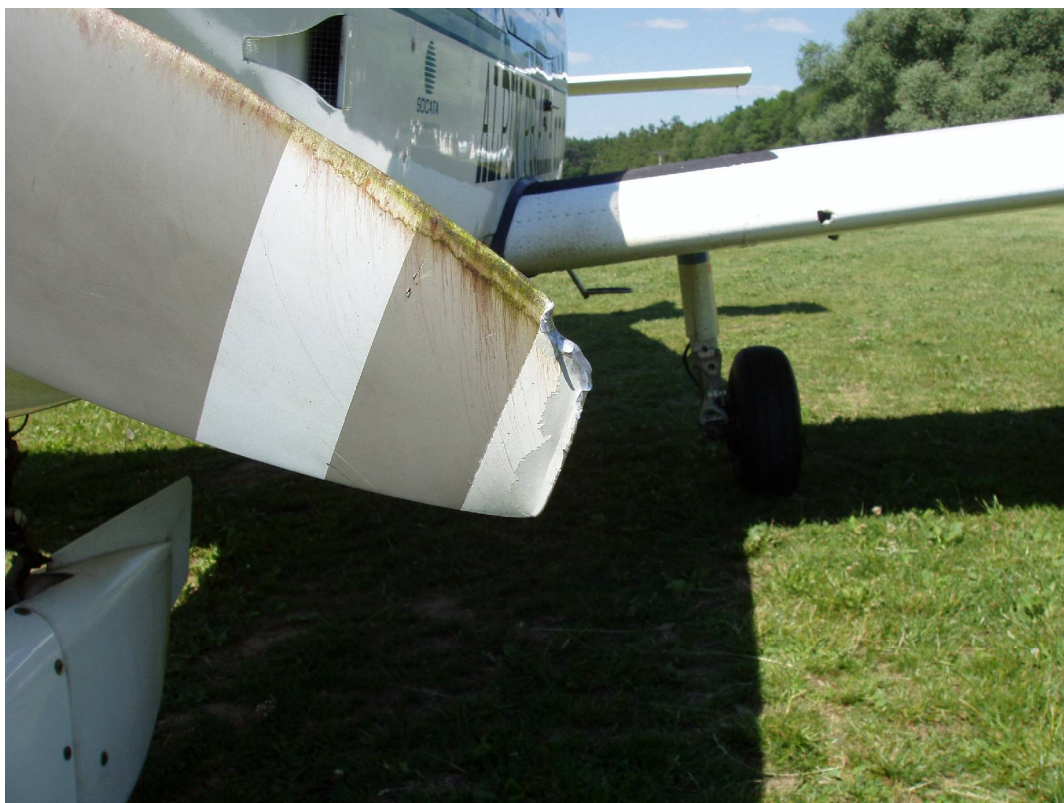
Došlo k poškození náběžných hran obou vrtulových listů a proražení náběžné hrany levé poloviny křídla, cca 60 cm od trupu. Dále byla zničena manipulační oj.

Poškození vrtule a náběžné hrany křídla.

Příčinou pozemní nehody bylo pojíždění letounu s neodpojenou manipulační ojí, která se vlivem terénní nerovnosti dostala do kontaktu s vrtulí.
