Č.j.: 039/06/ZZ

ZÁVĚREČNÁ ZPRÁVA

**o odborném zjišťování příčin incidentu
letadla ATR 72-200
poznávací značky OK-XFB
na letišti Praha - Ruzyně
10. 2. 2006**

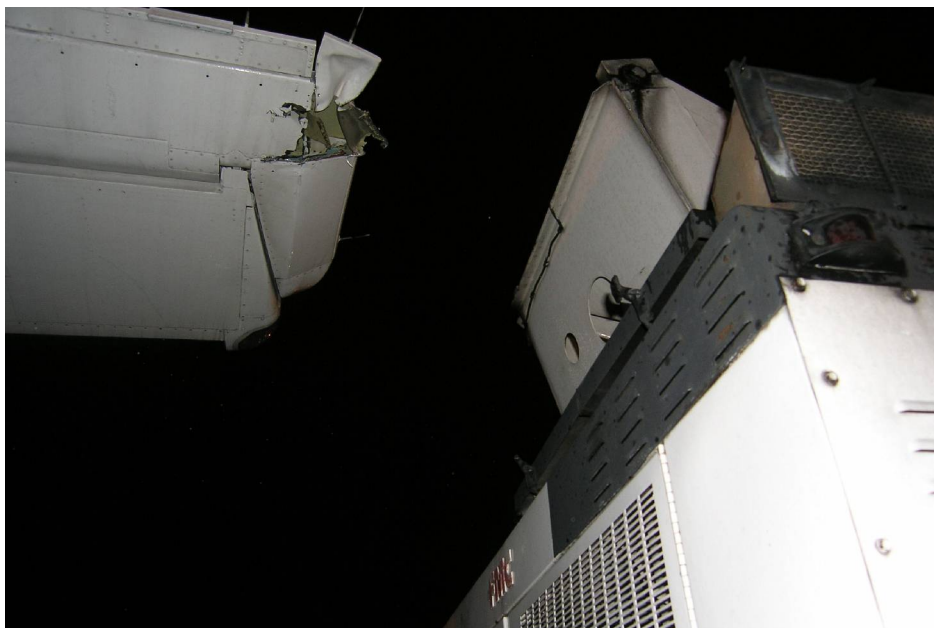
K poškození křídla letadla došlo, když zadní konec rampy odmrazovacího vozidla, které couvalo v průběhu odmrazování letadla Dash 8-300 na odmrazovacím stání 38A, narazil do konce křídla v místě pravého křídélka a rohového odlehčení pravého křídélka. Poškozené části křídla letadla:

Křídlo ATR 72- 200 a odmrazovací vozidlo Ford, č. 2807

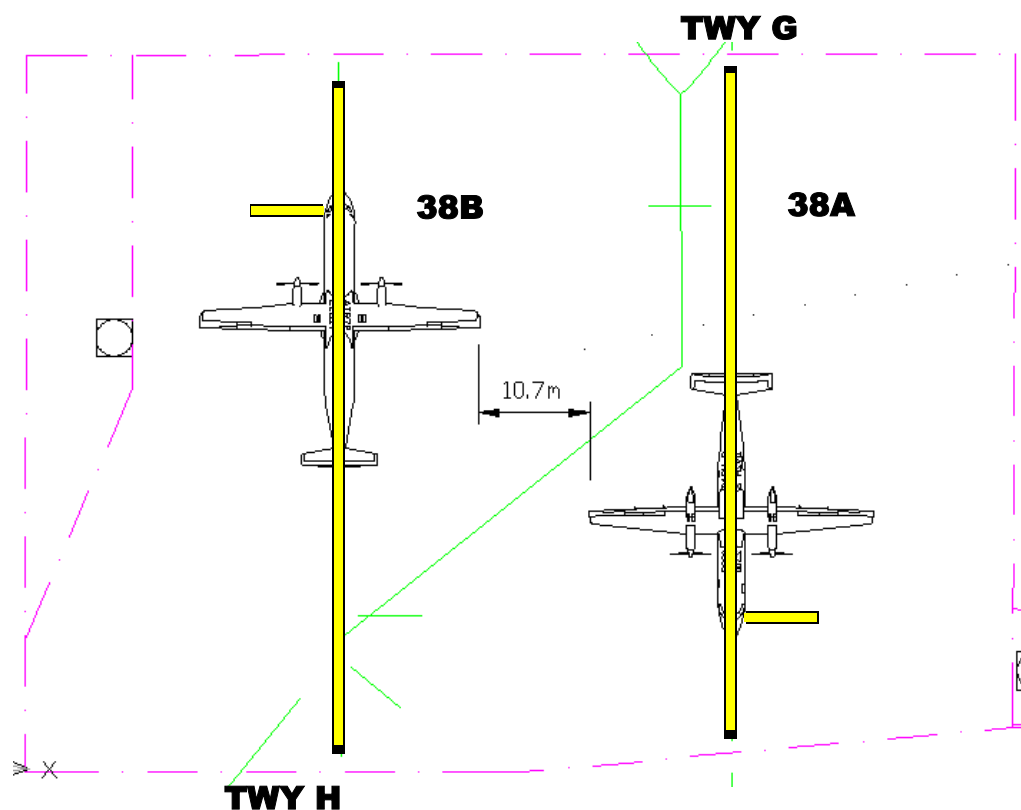
Na letišti LKPR byla v používání RWY 24. V prostoru odmrazovacího stání 38 jsou pro umístění letadla nebo alternativně pro letadla na stáních 38A a 38B vyznačeny žlutou plnou čarou osy stání letadel a příčky zastavení letadel pro oba možné směry. Červená plná čára určující prostor stání letadla je vyznačena jen po obvodu stání 38. Hranice mezi stáním 38A a 38B není vyznačena.

Při příjezdu letadla vyžadujícího odmrazení musí odmrazovací vozy, které se nacházejí na stání stát v prostorech vyčkávacích stání, vně červené bezpečnostní čáry. Při couvání od letadla musí řidič odmrazovacího vozidla dbát zvýšené opatrnosti a dbát na to, aby vozidlem nezasahoval do sousedního stání.

Stání 38 - varianta zavedení a správné postavení letadla ATR 72 a letadla na stání 38A/38B

4.1 Letiště Praha s.p. – Úsek letištní provoz zavést postup pro zajištění bezpečného využití odmrazovacího stání 38.

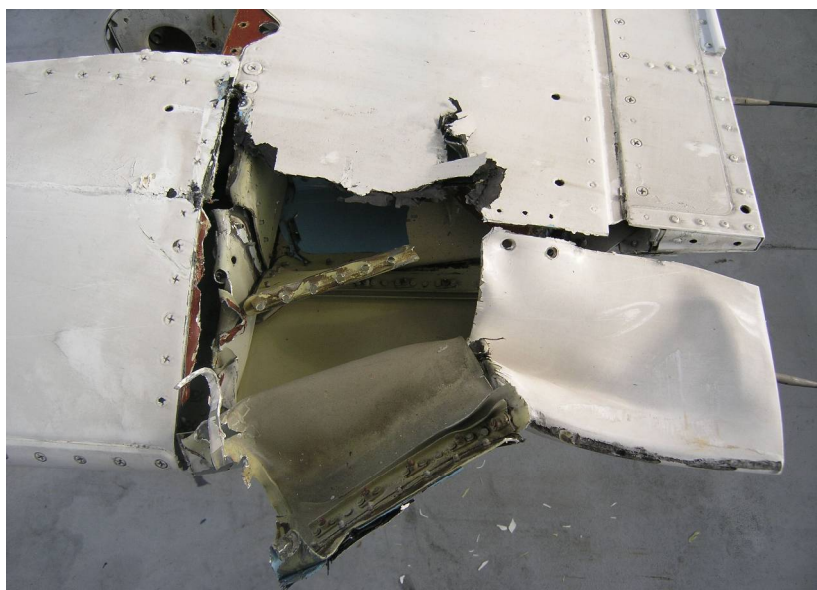
Odmrazovací vůz během couvání narazil při malé rychlosti horním okrajem koncem rampy do rohového odlehčení pravého křídélka a poškodil jej.

Poškození pravého křídélka a rohového odlehčení pravého křídélka

- k poškození pravého křídélka a rohového odlehčení pravého křídélka došlo nárazem horní hrany zadní části rampy při couvání odmrazovacího vozidla od letadla Dash 8;

3.2 Příčinou byla nedostatečná opatrnost řidiče odmrazovacího vozidla.
