CZ-16-989

ZÁVĚREČNÁ ZPRÁVA

**o odborném zjišťování příčin letecké nehody
ULL Bristell Elsa,
poznávací značky OK-VAR 03,
u obce Brodce,
dne 8. listopadu 2016**

Praha
Duben 2017

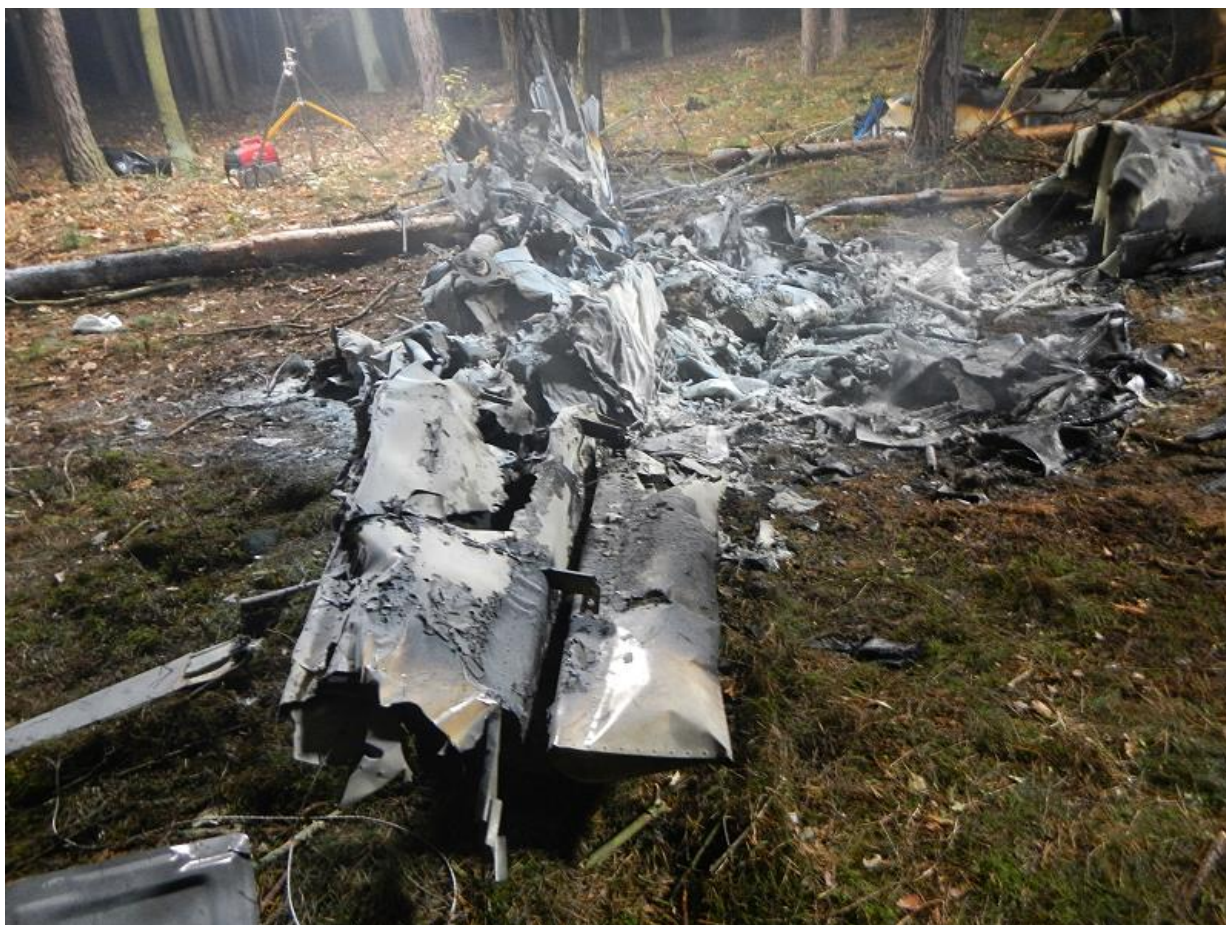
Obr. 1: Trosky ULL na místě letecké nehody

Prohlídku provedli inspektoři ÚZPLN a LAA ČR. Ohořelé trosky ULL se nacházely uprostřed lesní hlinité cesty v poloze na zádech. Letoun dopadl pravděpodobně v levém náklonu, pod strmým úhlem cca 60 – 65° a po nárazu se překlopil do polohy na záda. Ve střední části se pod centrálním nosníkem letounu vlevo nacházel motor a jeden ulomený list vrtule, ohořelé části trupu, zbytky ovládacích prvků letounu a pravá polovina křídla. Trosky byly požárem značně zdevastované. Ocasní část byla cca 1,5 m od centroplánu ve směru pádu letounu na levém boku, na vrchní části se známkami ohoření. Cca 3 m od centroplánu ve směru pádu letounu, na pravé straně, se nacházela oddělená levá polovina křídla deformovaná výbuchem v oblasti palivové nádrže. Štěrbínová vztlaková klapka a křídélko byly poškozené, ale funkční. Ve vzdálenosti cca 7 m od centroplánu ve směru dopadu se nacházel přibližně 1 m dlouhý oddělený konec pravé poloviny křídla s koncovým obloukem a o 1 m dále i křídélko z pravé poloviny křídla. Cca 10 m ve směru pádu byla vodorovná ocasní plocha mechanicky oddělená, pravděpodobně nárazem o strom. Ve střední části byly nalezeny zbytky dřevní hmoty. V okruhu cca 20 m okolo centroplánu byly nalezeny zbytky organického skla překrytu kabiny a drobné části troskek trupu.

Přední část zbylé konstrukce trupu byla orientovaná do kurzu cca 360°. Pohonná jednotka měla žárem zničeny dva listy třílisté, kompozitové vrtule. Motorové lože a výfukové potrubí byly nárazem deformovány. Trup a křídlo byly požárem značně poškozené. Kompozitní část svislé ocasní plochy byla ohořelá. Vztlakové klapky byly v zasunuté poloze.

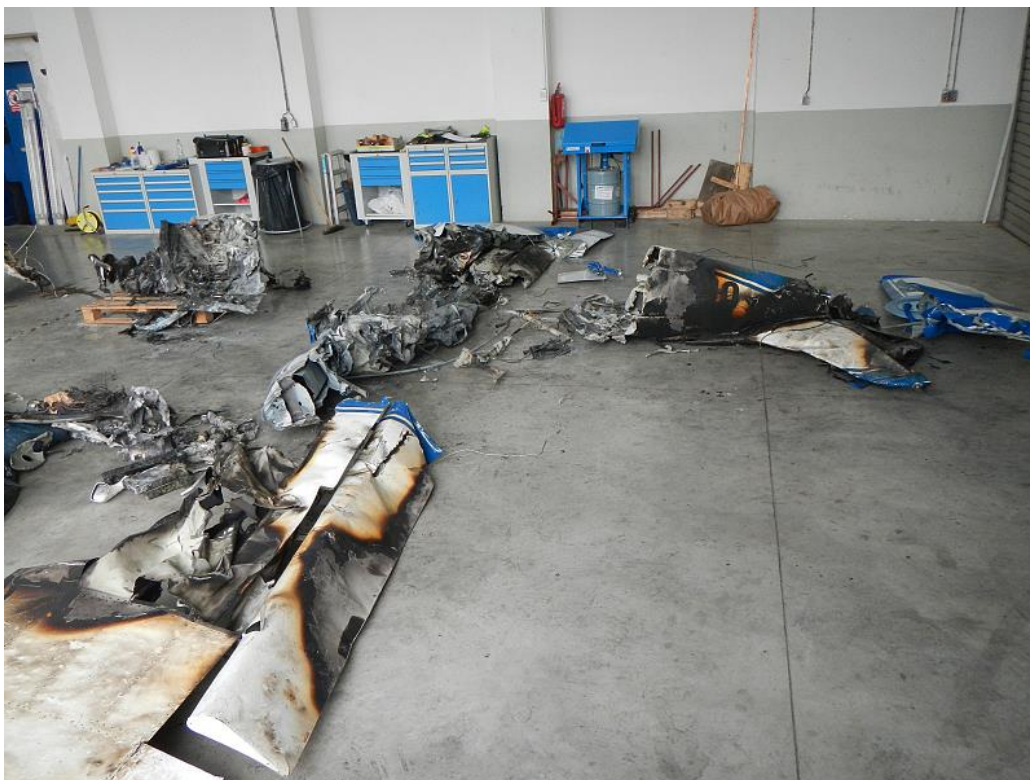
Obr. 2: Trosky ULL v prostoru ÚZPLN

Na konstrukci ULL nebyly zjištěny žádné nezajištěné nebo uvolněné spoje jednotlivých dílů konstrukce. Všechna poškození základních nosných prvků odpovídala tomu, že vznikla nárazem nebo v důsledku následného požáru. Nechyběla žádná z řídicích ploch letounu.

Celkově nebylo prokázáno možné porušení funkčnosti řízení před nehodou.

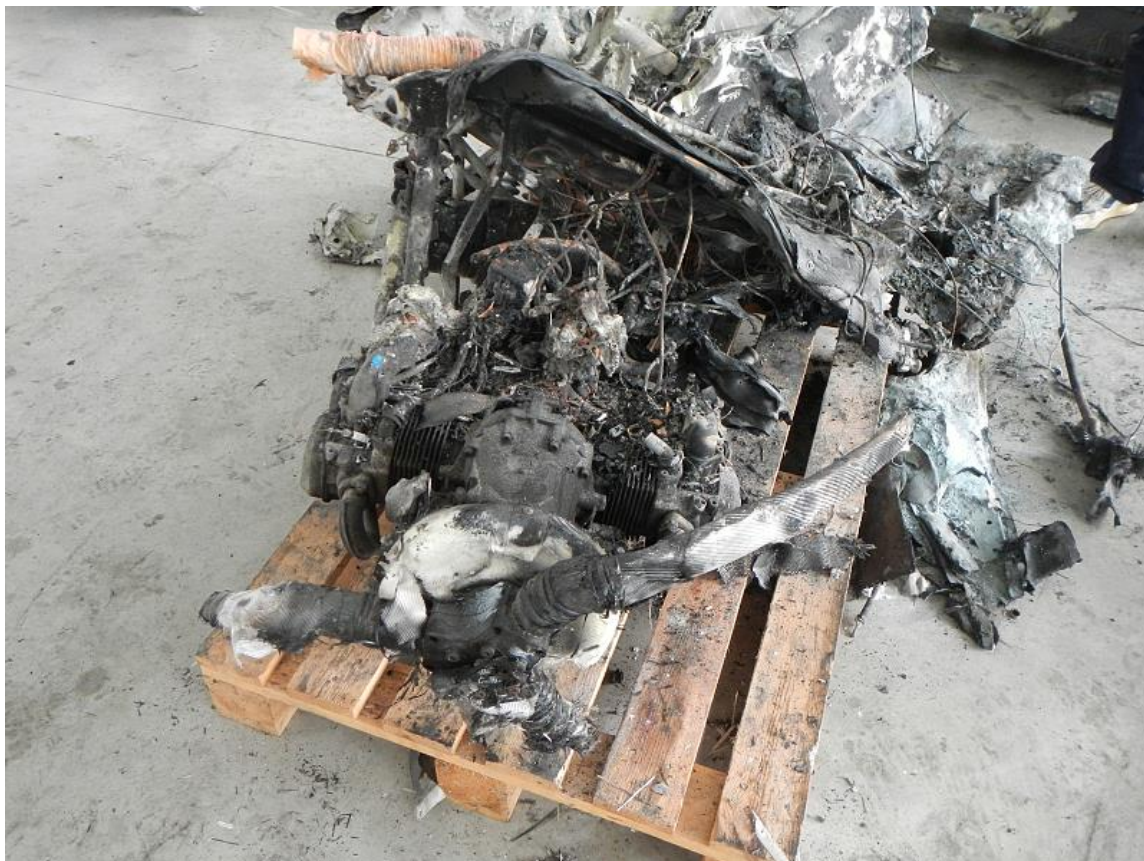
Byla zachována lanka a páka ovládání plynové přípusti bez přerušení. Ze zničené vrtule byly dva listy značně poškozeny požárem. Zbyla z nich pouze tkanina ve tvaru původních listů. Třetí list byl zlomen v blízkosti náboje a po nárazu byl

pod troskami letounu. Z toho důvodu na něj nepůsobil přímý oheň. Na tomto ulomeném listu nebyly známky mechanického poškození jeho náběžné hrany. Stav vrtule po nehodě nasvědčuje tomu, že v okamžiku nárazu byl motor v režimu blízkém volnoběhu nebo nebyl v chodu. V případě otáček motoru v tahu by došlo k odlomení všech listů vrtule a k poškození jejich náběžných hran.

Obr. 3: Pohonná jednotka v prostoru ÚZPLN

Pohonná jednotka v době letecké nehody prokazatelně nepracovala na letovém režimu. Z poškození vrtule, motoru a reduktoru lze usuzovat, že se otáčela na velmi malých nebo žádných otáčkách.

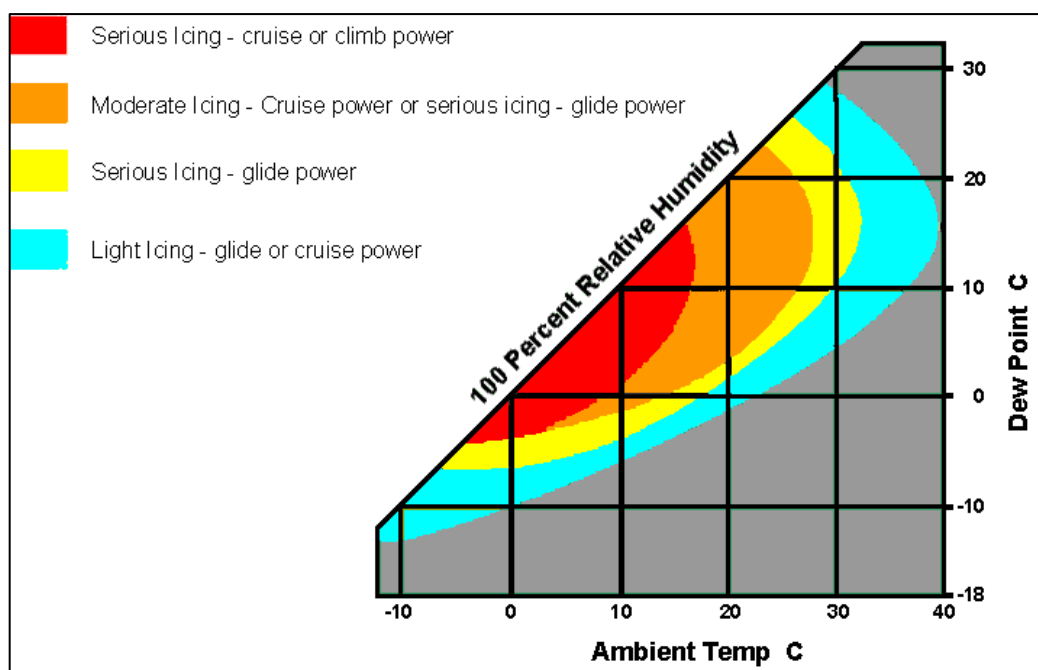
Obr. 9 Graf rozsahu podmínek, které vedou ke tvorbě námrazy v sacím systému pístových motorů. (Piston Engine Icing CAA UK 10)

- v daném prostoru nebyly omezující pro let za VFR,
- teplota, rosný bod a vzdušná vlhkost splňovaly, již od zemského povrchu, kritéria pro vážný vznik námrazy v sacím potrubí motoru při vypnutém ohřevu vzduchu před vstupem do karburátorů,
- mohly mít vliv, po vlétnutí do oblačnosti, na ztrátu prostorové orientace a pádem do vývrtky s následným vysazením motoru.
