CZ-17-0346

# ZÁVĚREČNÁ ZPRÁVA

**o odborném zjišťování příčin letecké nehody  
kluzáku G 102 Astir CS  
poznávací značky OK-6835  
v místě 600 m severozápadně Doubravy  
dne 27. 5. 2017**

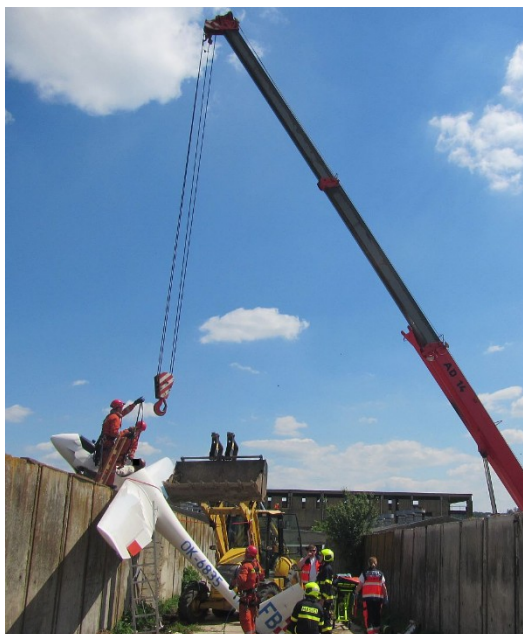
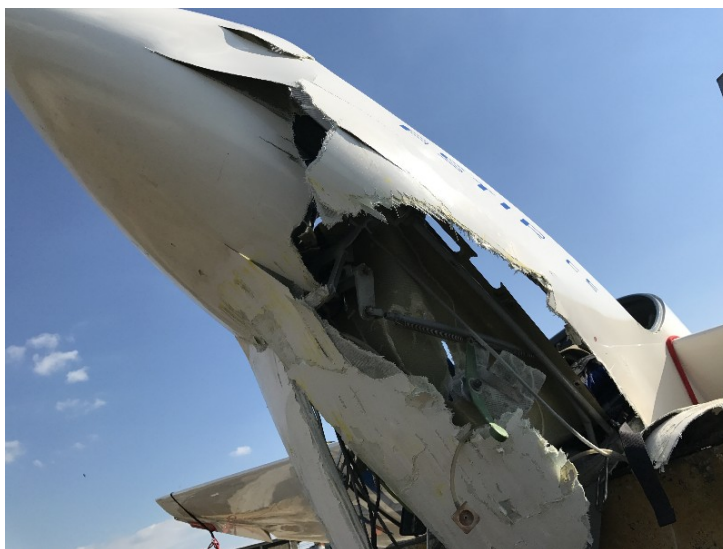
Po příjezdu profesionálních hasičů byl zraněný pilot zafixován, vyproštěn z kabiny, viz obrázek č. 1 a transportován do nemocnice.

Obrázek č. 1. Vyproštění pilota z kluzáku a destrukce trupu v prostoru pilotní kabiny.

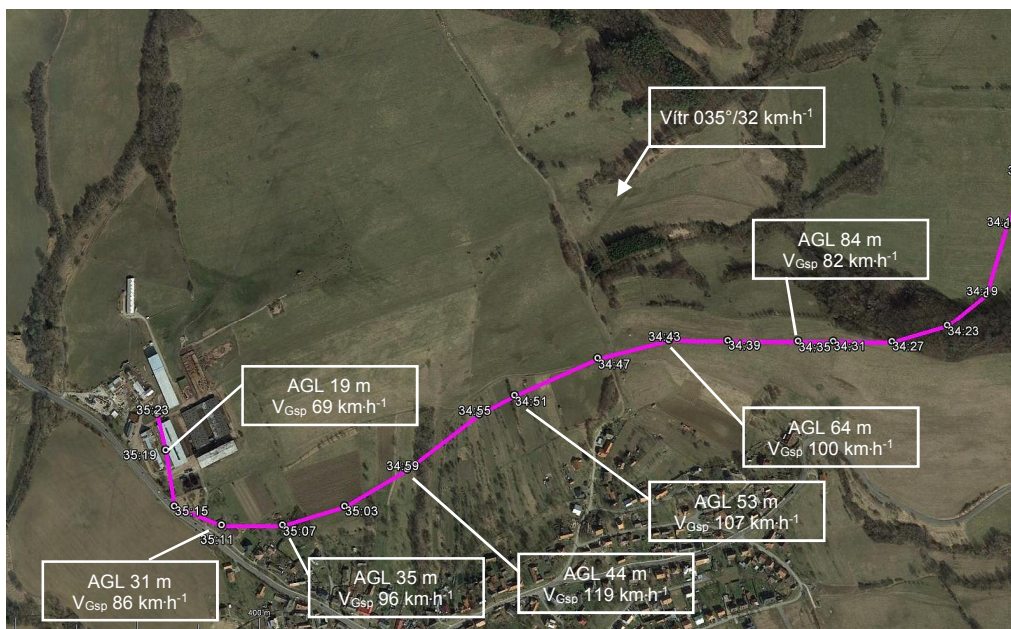
Obrázek č. 2. Trajektorie konce letu kluzáku v době 11:34:15 – 11:35:23.

Když se pilot rozhodl, že plocha nevyhovuje, směřoval do prostoru na okraji obce Doubravy. Kluzák letěl podél úbočí a vzhledem k reliéfu terénu klesal z výšky cca 90 – 80 m AGL. Nad okrajem další možné plochy pro přistání do terénu byl kluzák ve výšce cca 64 m AGL, viz situace v 11:34:43 na obrázku č. 2. Protože letěl po větru a plocha se mu zdála krátká, pilot se rozhodl provést manévr pro přistání proti větru, i když to bylo přes překážky a hospodářské budovy v areálu zemědělského podniku. Kluzák v průběhu manévru zatáčkou od 11:35:07 klesal z cca 35 m do 25 m AGL. Při zahájení zatáčky rychlost pravděpodobně klesla na nižší, než při jaké se přiblížení na přistání normálně provádí (cca 90 km·h<sup>-1</sup>). Podle pilota, který situaci popsal: „*Plechovou halu jsem ještě přeletěl už hodně natažený, silážní jámy už ne*“, se kluzák během dotáčení zatáčky propadl a spodní částí trupu narazil do stěny silážní jámy.

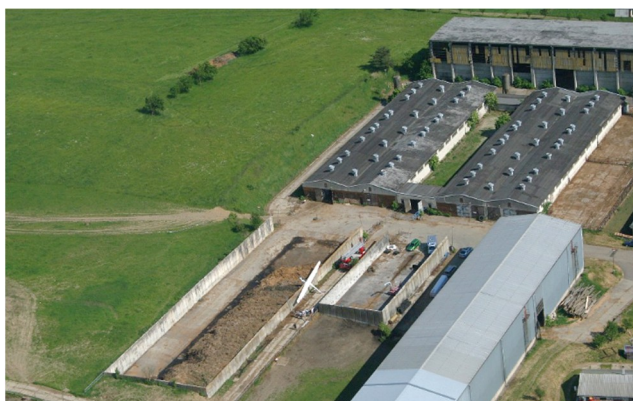
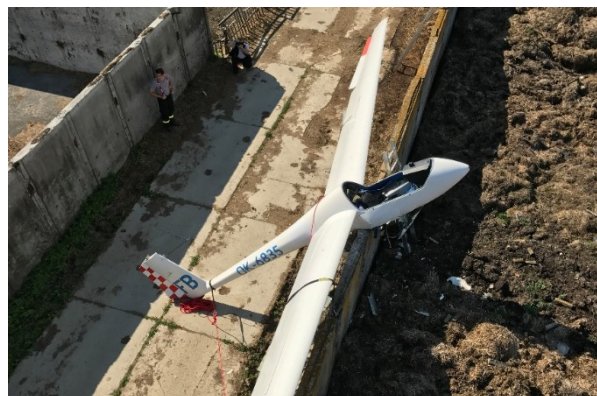
Kluzák narazil spodní částí trupu do betonové stěny silážní jímky. Skořepina trupu se ve spodní části pilotní kabiny nárazem roztříštila. Kluzák zůstal zachycen na horní hraně stěny ve výšce cca 2,5 m nad zemí, viz obrázek č. 3. Souřadnice místa nárazu byly N 49° 08' 43,92", E 017° 39' 36,64". Podle výškopisných dat - na místě nárazu odpovídá vrstevnice 350 m.

Obrázek č. 3 Pohled na místo letecké nehody kluzáku G 102 Astir CS.

Veškerá poškození kluzáku byla způsobena silami v důsledku nárazu trupu kluzáku do betonové stěny.

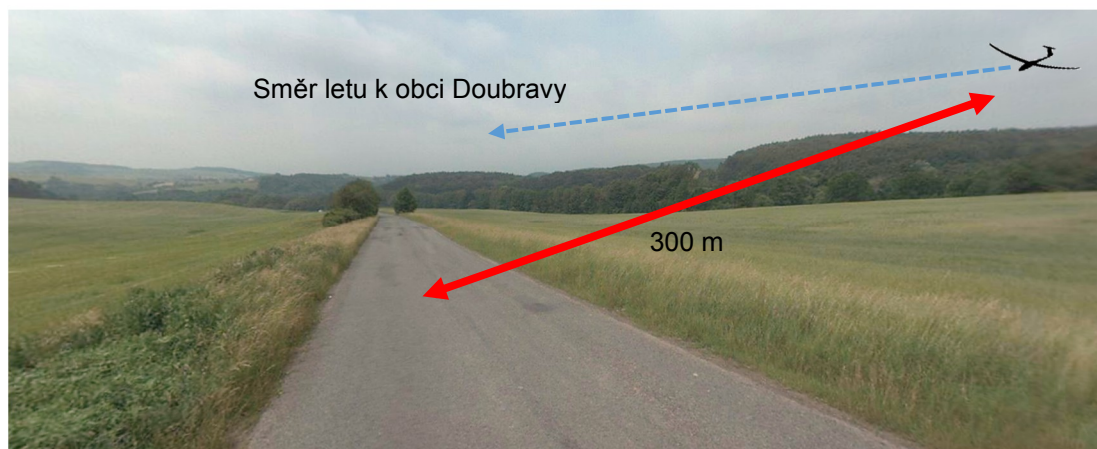
V průběhu vyhledávání výstupného proudu po rozhodnutí o návratu pilot nezískal dostatečnou výšku. Pokračoval nad členitým kopcovitým reliéfem k prostoru, kde předpokládal možnost přistání do terénu. Výběr ploch měl pilot omezený v důsledku toho, že již sklesal do příliš malé výšky nad zemí. Z vysvětlení pilota vyplynulo, že když letěl podél vyhlédnuté plochy vedle silnice z obce Březůvky směrem na Doubravy, v místě, kde by měl točit třetí zatáčku, zjistil, že plocha má dost velký příčný sklon. Předmětná plocha je na obrázku č. 4. Ze záznamu letu vyplývá, že kluzák letěl souběžně se silnicí, cca 300 m vpravo od ní a sklesal z cca 100 m do 80 m AGL.

Obrázek č. 4. Pohled na uvažovanou plochu pro přistání.

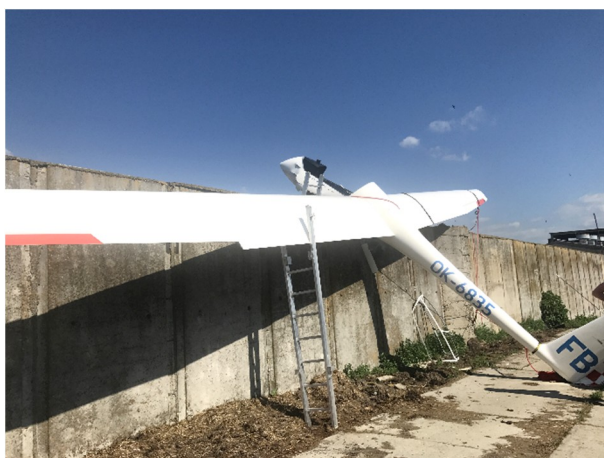
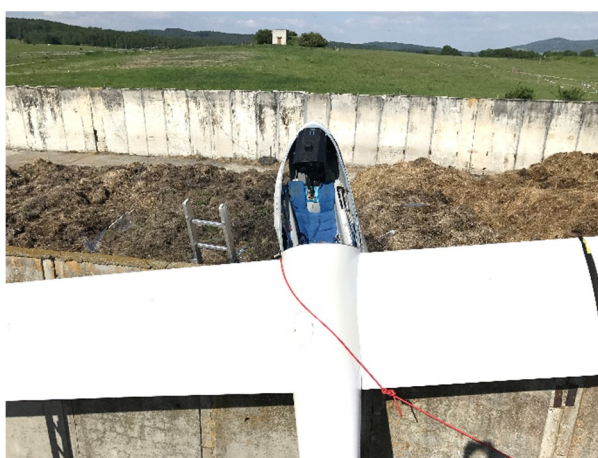
Místo nárazu kluzáku

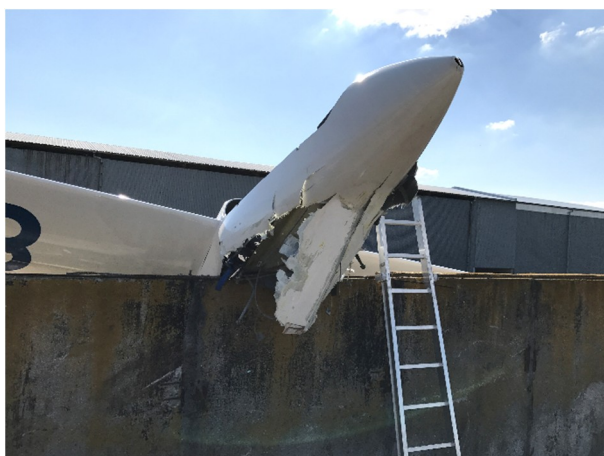
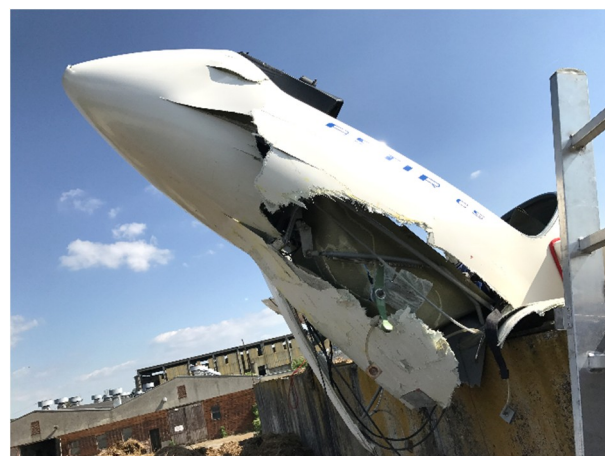
Trup měl v přední spodní části a na bocích pilotního prostoru roztříštěnou skořepinu. Kryt kabiny byl oddělený a měl celé zasklení rozbité. V místě zavěšení křídel v centroplánu byla spojovací tyč přetržená. Řídicí páka byla v omezeném rozsahu pohyblivá, táhla od řídicí páky byla deformovaná. Uzel podélného a příčného řízení měl konce táhel ve spojích zajištěné. Umožňoval jen částečný pohyb výškového řízení. Nožní řízení mělo lana propojená se směrovým kormidlem a zajištěná a pohyb dovozoval výchylky směrového kormidla. Ovládací páka vyvážení se odtrhnula od konstrukce kabiny a nebylo možné stanovit její polohu před nárazem. Celý uzel podvozku měl konstrukci v centroplánu rozlomenou. Rukojeť ovládání podvozku v kabině byla cca v centrální poloze, ale táhlo bylo deformované a nebylo možné jednoznačně určit jeho polohu při nárazu. Rukojeť brzdících klapek byla ve střední poloze. Měla deformované táhlo. Páka vypouštění vody z křídla byla odtržená. Snímač statického tlaku byl vytržený ze skořepiny trupu. Přístrojové vybavení v pilotní kabině bylo bez zjevného významného poškození.

Poškození přední části trupu

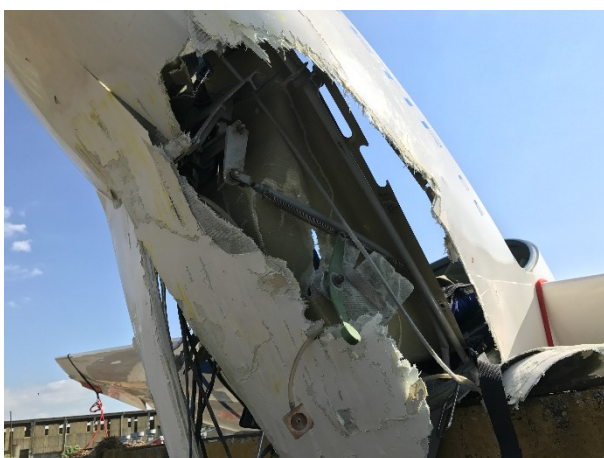
Poškození přední části trupu

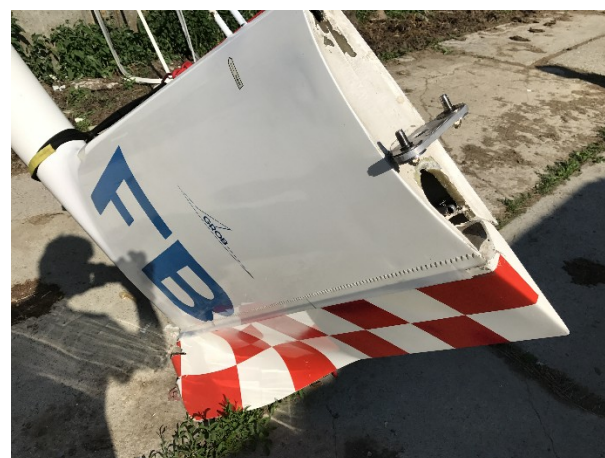
Svislá ocasní plocha nebyla deformovaná, pouze v horní části s drobným poškozením v místě oddělení vodorovné ocasní plochy, která se oddělila při nárazu kluzáku. Směrové kormidlo bylo roztržené v délce cca 0,58 m od spodního okraje, který měl rozdrčenou kořenovou část. Bylo pohyblivé, bez známek větší vůle. Výškové kormidlo bylo v závěsech pohyblivé bez známek větší vůle. Snímač celkového tlaku na náběžné hraně kýlu byl bez poškození.

Poškození směrového kormidla
