CZ-17-0462

# ZÁVĚREČNÁ ZPRÁVA

**o odborném zjišťování příčin letecké nehody  
závěsného kluzáku Laminar Zero 9-13.2  
poznávací značky OK-TRH 10  
na ploše SLZ Hradčany  
dne 18. 6. 2017**

Praha  
září 2017

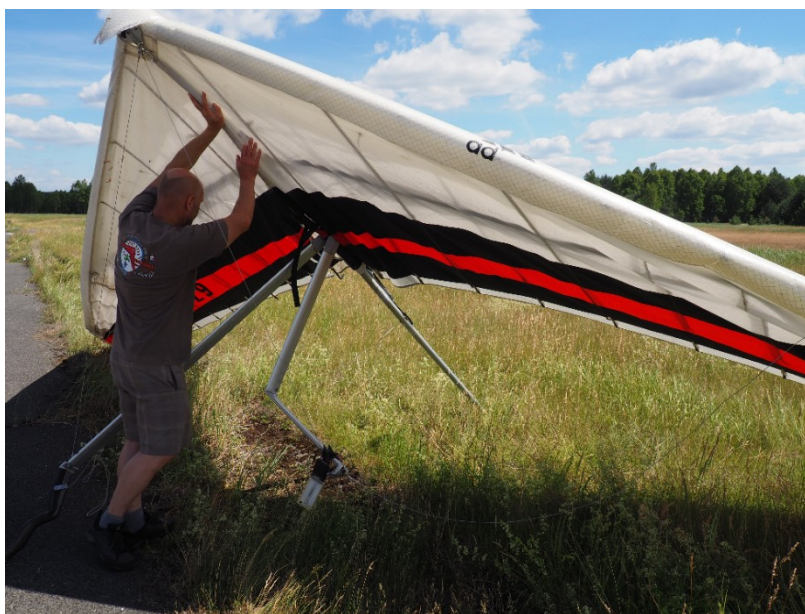
Obrázek č. 1 Pohled na závěsný kluzák při prohlídce komisí.

Závěsný kluzák narazil levou polovinou, levou částí trapézové vzpěry a špičkou pod velkým úhlem (téměř kolmo k zemi) do betonového povrchu dráhy.

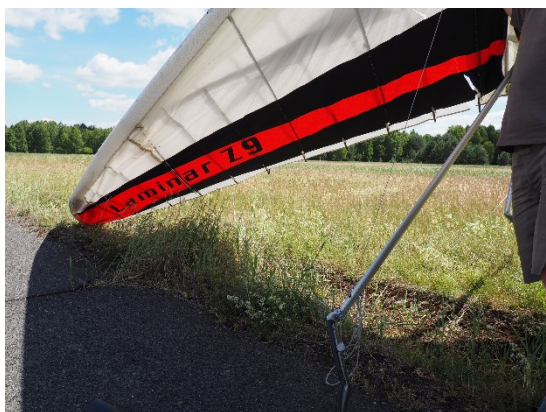
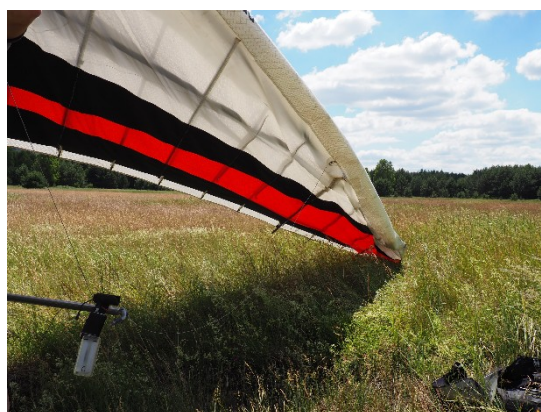
Potah (plachta) byl na levé náběžné hraně odřený a na levém konci křídla přetržený. Roztržený byl také vpravo cca 1 m od kýlové trubky. Pravá polovina náběžné hrany křídla byla bez známek poškození.

Stav pravé a levé poloviny křídla.

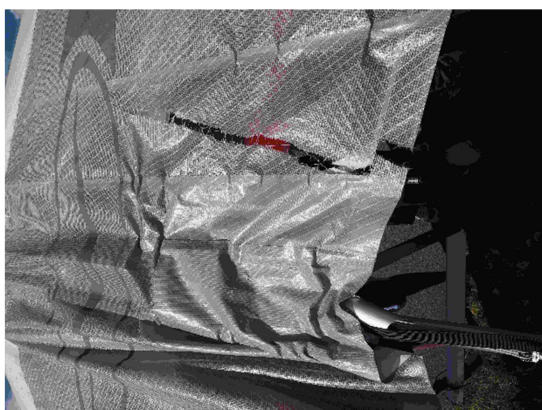
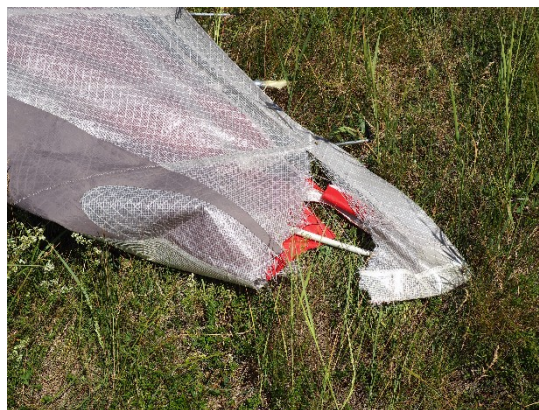
Poškození potahu na pravé polovině a levého okraje křídla kluzáku.

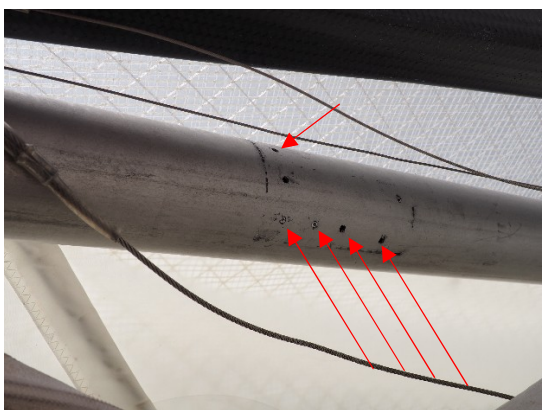
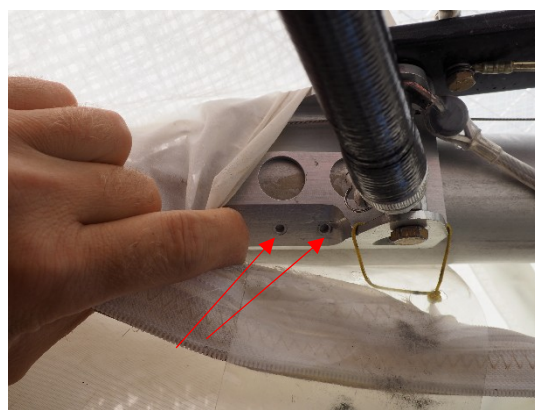
Kovová kostra nosné plochy z duralových trubek měla na špičce odřený a ohnutý okraj kýlové trubky, na levé náběžné trubce utržené nýty upevňující objímku kování, která byla posunutá o 290 mm doleva. Poloha napínáku příčnicku odpovídala vhodné poloze pro start – povoleno o cca 140 mm, kdy byl kluzák dostatečně stranově říditelný. Levá trapézová vzpěra byla zlomená cca 0,9 m od kování, v polovině své délky. Uhlíková hrazda byla na dvou místech zlomená.

Utržené nýty upevňující objímku kování, která byla posunutá o 290 mm doleva.

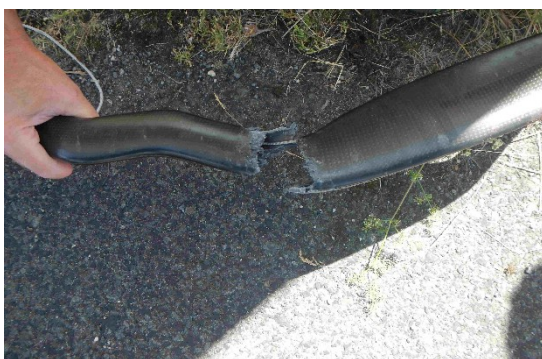
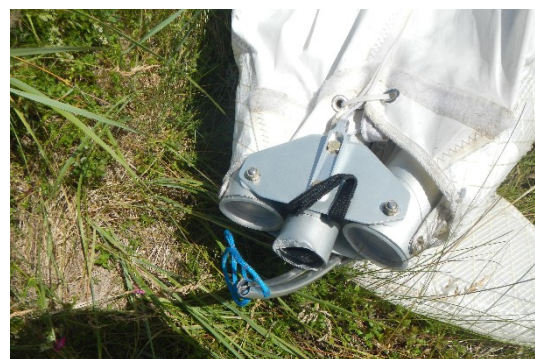
Poškozená hrazda a špička závěsného kluzáku.
