# ZÁVĚREČNÁ ZPRÁVA

**o odborném zjišťování příčin letecké nehody  
letounu Z-37A poznávací značky OK-AGR  
v místě 0,4 km severozápadně od obce Klokočovská Lhotka  
dne 29. 6. 2018**

Praha  
Listopad 2018

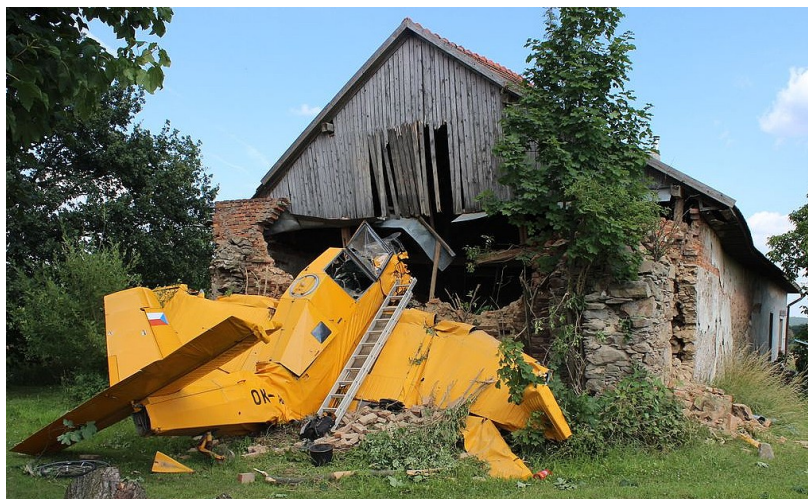
do místa, kde se zastavil nárazem přídě do zdi domu, která se částečně zbortila. Letoun pak po nárazu zůstal v poloze s přídí a pilotní kabinou zachycenou na zbytku zdi. Motor se odtrhnul a dopadl do prostoru za zeď domu. Obrázek č. 1 ukazuje stav trosek letounu.

Obr. 1 Pohled na trosky letounu na místě letecké nehody

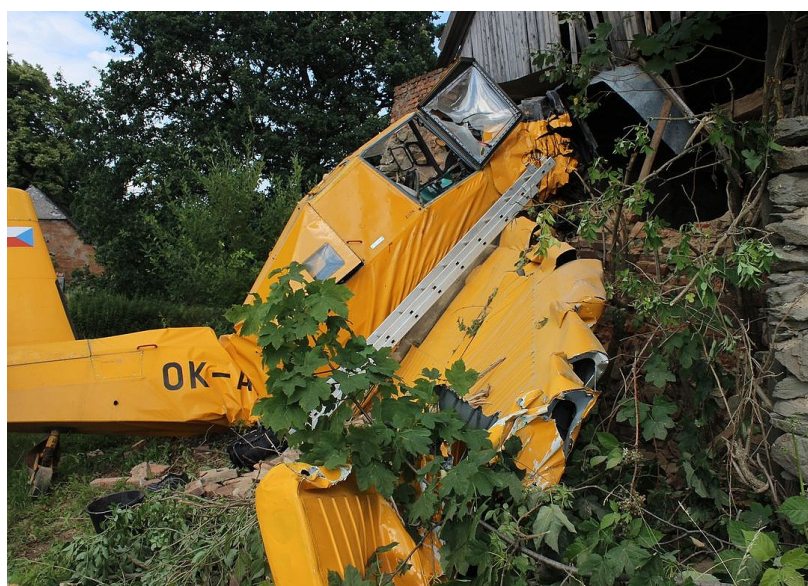
Letoun byl zničen působením deceleračních sil při nárazu.

Obr. 2 Trosky letounu

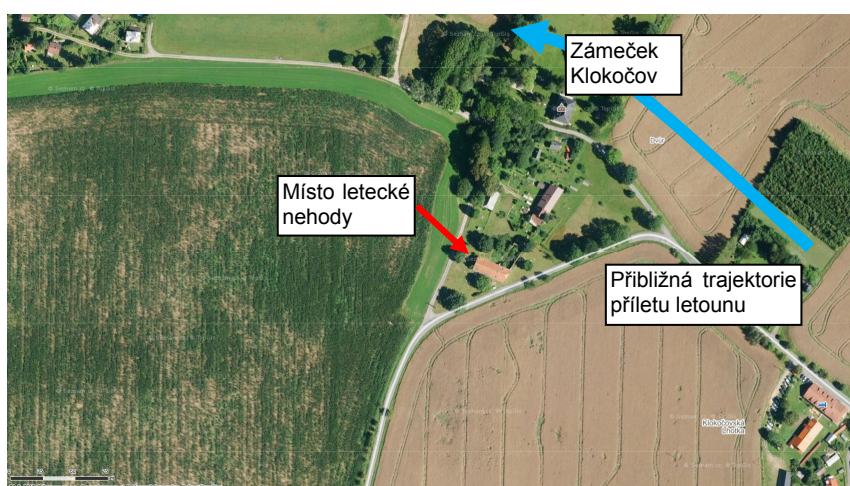
Obr. 3 Prostor letecké nehody

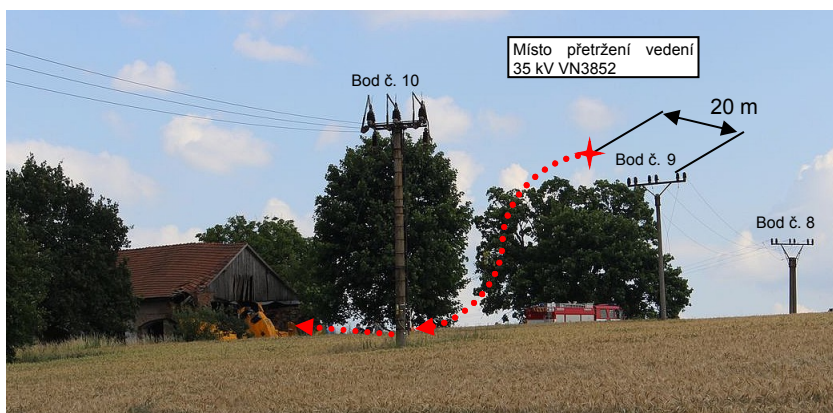
Nadzemní elektrické vedení vysokého napětí 35 kV VN 3852 bylo poškozeno přetržením tří vodičů AlFe 3 x 50. Vodiče tvořila lana s ocelovou nosnou částí a hliníkovou elektrovednou částí. Byla zavěšena na železobetonových sloupech, které jsou od sebe vzdáleny cca 60 m. Odhadovaná škoda na vedení činí 30 000,- Kč.

Letoun před nárazem do země přetrhnul vodiče nadzemního elektrického vedení 35 kV VN3852, vedené na sloupech (body č. 9 a č. 10) ve výšce 8,15 m nad zemí. Rovněž byly poškozeny izolátory (na bodu č. 8). Stav vedení je na obrázku č. 4. Vodiče byly přetrženy cca 20 m od bodu č. 9

Obr. 4 Stav vedení 35 kV VN3852 na místě letecké nehody

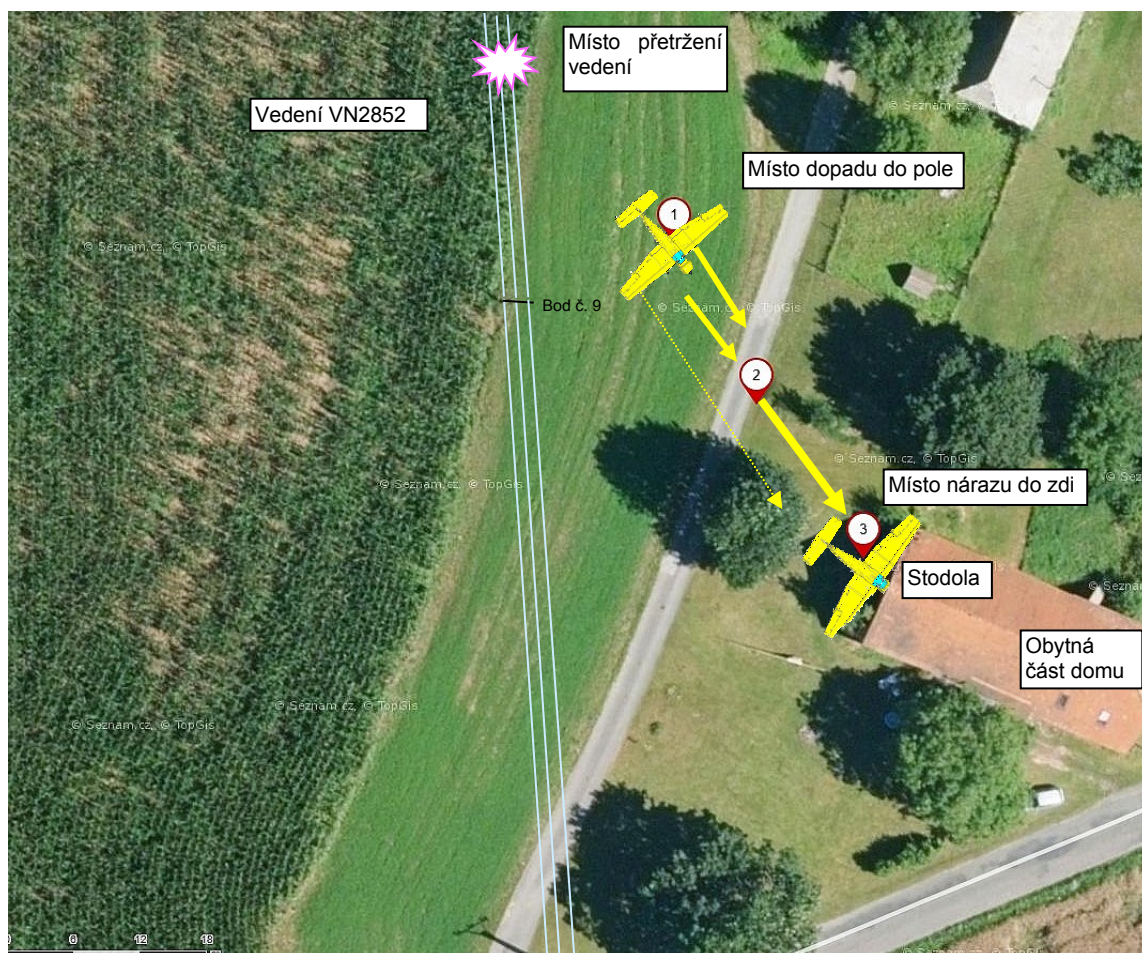
Od letounu se před nárazem do stromu a zdi neoddělila žádná část. Podle stop, kolejí v obilí na poli a na trávě, se letoun po dopadu pohyboval kurzem cca  $135^{\circ}$  šikmo napříč přes místní komunikaci. Pravou polovinou křídla nejprve narazil do stromu a zlomil větev o průměru cca 14 cm. Potom narazil do štítové zdi domu, z části užívaného jako stodola. Schéma situace na místě letecké nehody je na obrázku č. 5.

Obr. 5 Schéma situace na místě letecké nehody

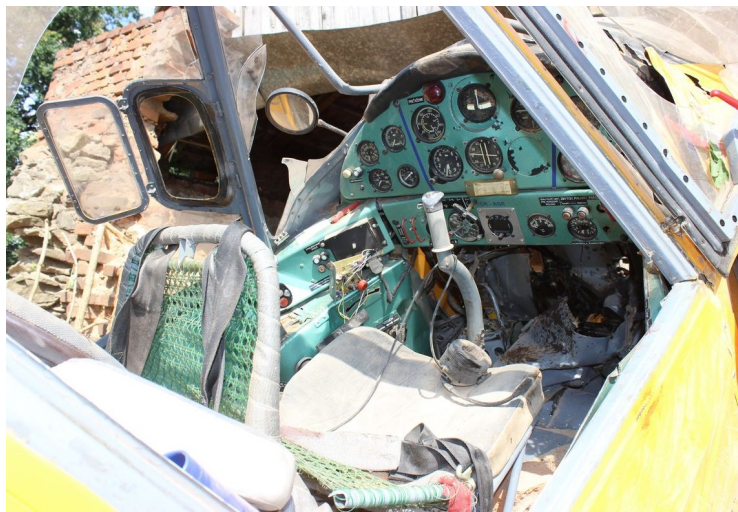
Přední část pilotního prostoru a rám kabiny byly částečně deformované. Čelní sklo a průhledné části kabiny a dveří byly rozbité. Pilotní sedadlo mělo na několika místech přetrženou trubkovou konstrukci. Upínací pasy byly celistvé a rozepnuté. Podlaha kabiny byla roztržená v prostoru nožních pedálů.

Řídicí páka byla blokována v podélném pohybu. Příčný pohyb byl možný. Blok nožního řízení byl deformovaný. Ukazatel polohy nastavení vyvážení byl cca v ½ polohy „těžký na ocas“. Plynová páka byla téměř ve střední poloze. Páka regulátoru otáček vrtule byla v poloze mírně před dorazem pro velký úhel. Táhla k motoru byla přerušena. Páka ovládání chladiče oleje byla téměř v přední poloze, páka ovládání žaluzií byla ve střední poloze. Páka palivového kohoutu byla v poloze odpovídající přepnutí na hlavní nádrž. Ovladač vztlakových klapek byl v poloze „zavřeno“.

Obr. 6 Stav pilotní kabiny
