CZ-18-0668

# ZÁVĚREČNÁ ZPRÁVA

**o odborném zjišťování příčin letecké nehody  
motorového závěsného kluzáku Wills Wing, poznávací značky  
OK-NZG 11 na pozemní komunikaci mezi obcemi Vysoké a Lhotka,  
dne 31. července 2018.**

Praha  
Únor 2019

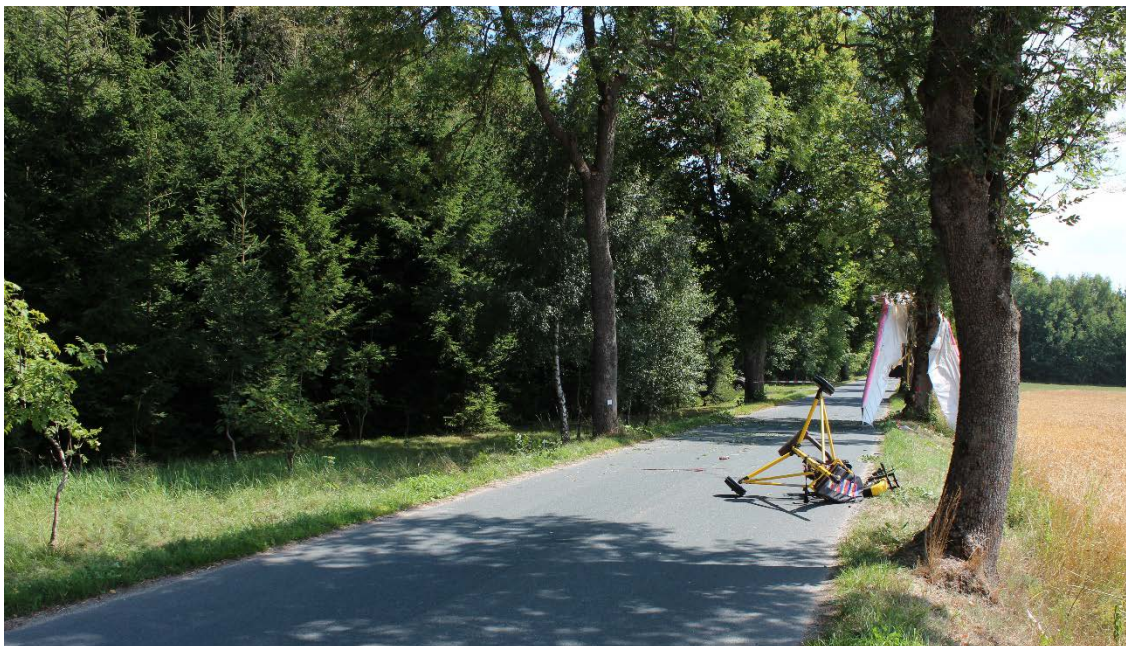
Motorový závěsný kluzák byl nárazem do stromu a následným dopadem na zem zcela zničen.

*Obr. č. 1: Trosky motorového závěsného kluzáku na místě letecké nehody*

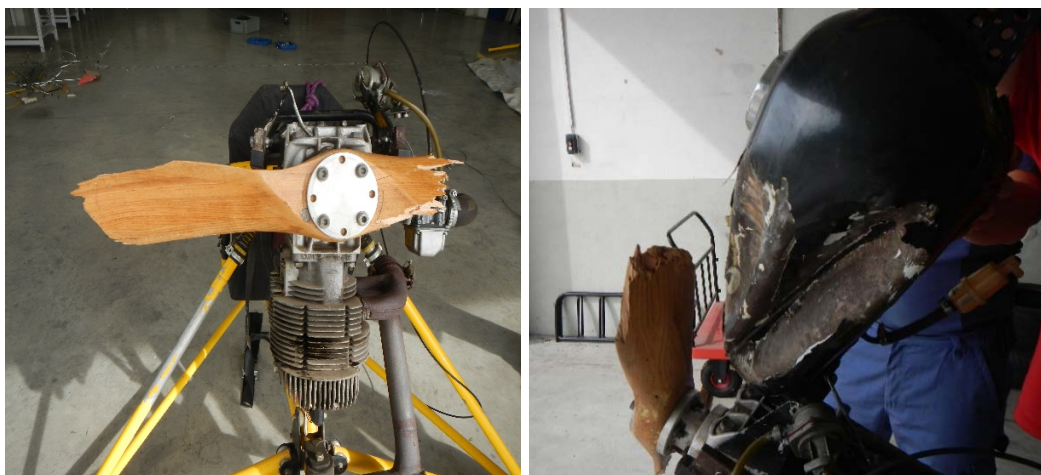
Oba listy dvoulisté dřevěné vrtule byly při kontaktu s kovovou palivovou nádrží zcela zničeny. Stopy na pravé polovině nádrže a destrukce vrtule odpovídají stavu, kdy došlo k nárazu listů vrtule do překážky při vysokých otáčkách. Motor byl za letu násilně zastaven a při dopadu na zem poškozen. V palivové nádrži zbylo malé množství automobilového benzínu.

Obr. č. 2: Stav vrtule po kontaktu s palivovou nádrží

zastaven po kontaktu vrtule s palivovou nádrží. Konce listů vrtule byly symetricky zkráceny při jejich kontaktu s překážkou. Destrukce vrtule odpovídá velkým otáčkám před nárazem. Z toho lze odvodit, že motor před nárazem MZK do překážky pracoval. Všechna mechanická poškození jednotlivých částí MZK byla způsobena nárazem do výškové překážky a následným dopadem podvozku na pozemní komunikaci.

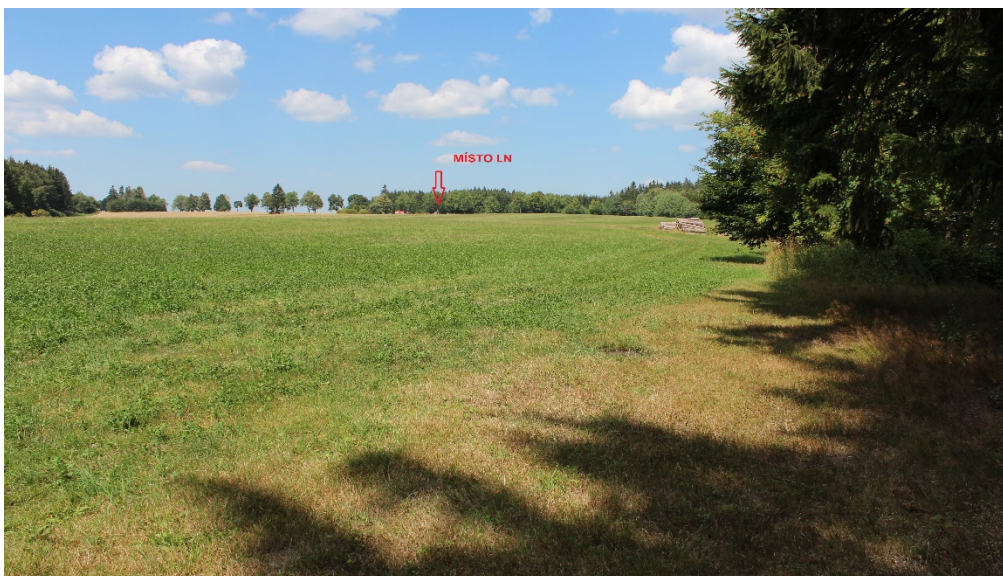
Vzlet byl proveden z pole o rozměrech cca 400 x 90 m. Pole je na východní a severní straně ohraničeno vzrostlým lesem. Podél jeho severního okraje vede pozemní komunikace číslo 35313, kterou z obou stran lemuje alej vzrostlých stromů. Nadmořská výška v místě vzletu, na jižním okraji pole je 626 m. Nadmořská výška v místě letecké nehody, na severním okraji pole je 640 m. Mírně stoupající terén s povrchem bez výrazných nerovností a tvrdou zeminou byl porostlý nízkým jetelem.

Obr. č. 4: Pohled na plochu z místa vzletu

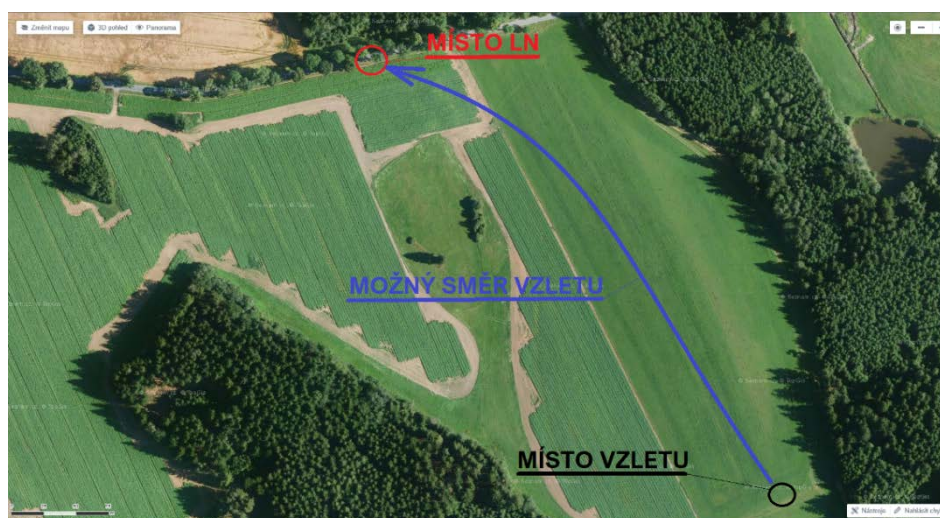
Obr. 5: Místo letecké nehody a pravděpodobná trajektorie letu

Podvozek MZK se po nárazu křídla do stromu přelomil v místě za sedačkou pilota, utrhнул se a dopadnul na asfaltový povrch vozovky, kde ležel na levém boku ve vzdálenosti 17,4 m západně od místa nárazu do stromu. Stopa po nárazu křídla do kmene vzrostlého stromu byla ve výšce 5,7 m nad zemí. Křídlo MZK, společně se šikmou páteří trubkou a palivovou nádrží, zůstalo viset na kmenu stromu. Úlomky listů dřevěné vrtule byly nalezeny v těsné blízkosti stromu. Ochranná přilba byla nalezena v trávě cca 20 m severozápadně od stromu. Upevňovací pásek byl rozepnutý, nepoškozený a zcela funkční.
