# **ZÁVĚREČNÁ ZPRÁVA**

**o odborném zjišťování příčin parašutistické nehody  
na LKMB  
dne 12. května 2018**

Praha  
prosinec 2018

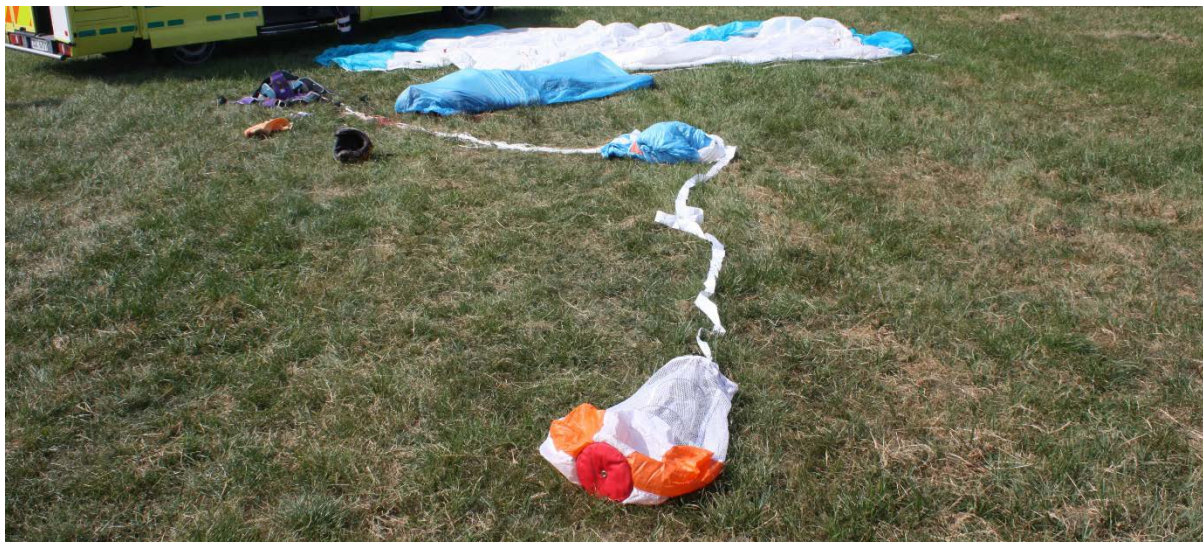
Obr. č. 1: Místo dopadu parašutisty

Parašutista dopadnul na travnatou plochu cca 80 m vpravo od osy RWY16 LKMB. Místo dopadu se nacházelo cca 245 m od pravé prahové značky RWY16. Přesná poloha místa dopadu je uvedena v následující tabulce č. 6:

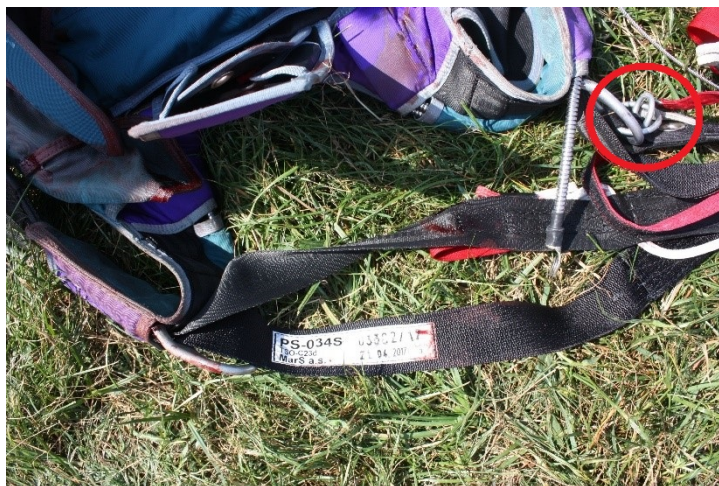
Obalový dílec s postrojem se nacházel cca 1 m od parašutistovy levé ruky. Chlopně obalového dílce hlavního i záložního padáku byly plně otevřeny. Levý volný konec byl nalezen ve stavu, kdy kroužky tříkroužkového systému byly v zapojené poloze, ale žluté lanko uvolňovače odhozu bylo zcela mimo systém.

Obr. č. 2: Stav tříkroužkového systému na levé straně postroje

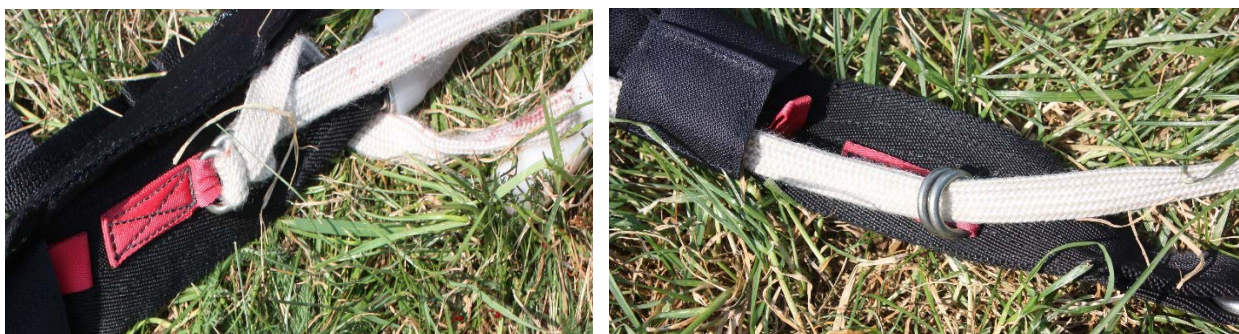
Vrchlík hlavního padáku ležel rozprostřen v těsné blízkosti parašutistových dolních končetin. „Slider“ se nacházel v těsné blízkosti vrchlíku. Pravý volný konec ležel u „slideru“. Pravá řídicí šňůra byla odbrzděna. Levý volný konec byl částečně spojen s postrojem. Levá řídicí šňůra byla zabrzděna. Plastové kolíčky na koncích řídicích šňůr byly vně úložných poutek. Na šňůrách hlavního padáku byly patrné stopy po závitech.

Obr. č. 3: Stav levé (zabrzděné) a pravé (odbrzděné) řídicí šňůry po dopadu na zem

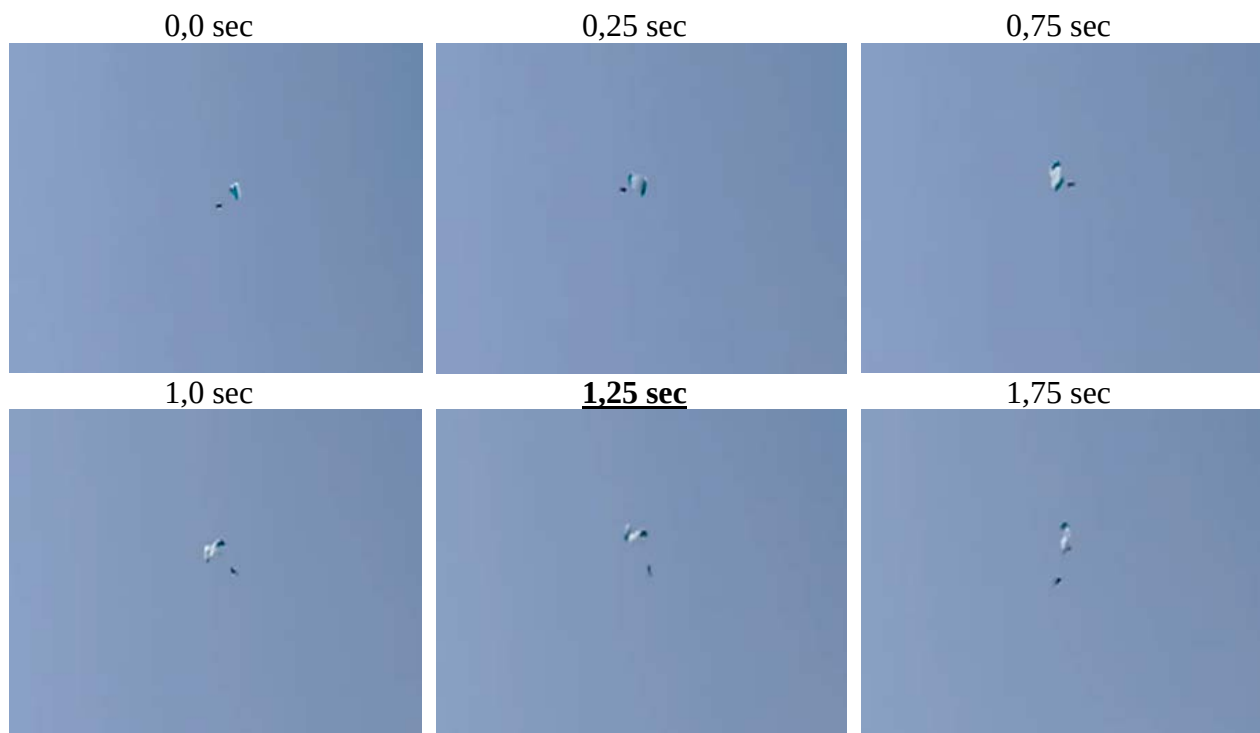
*Obr. č. 5: Rotace padáku před částečně provedenou aktivací odhozu hlavního padáku.*

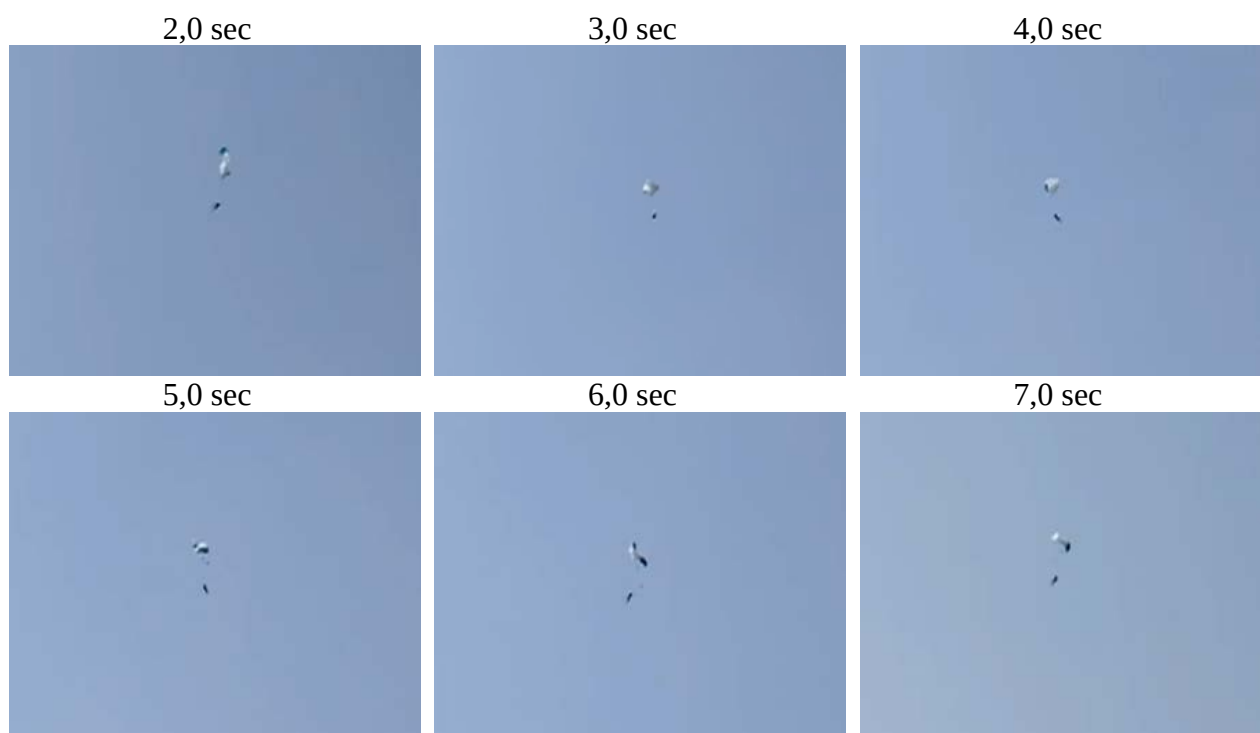
*Obr. č. 6: Let na částečně zkolabovaném vrchlíku hlavního padáku*

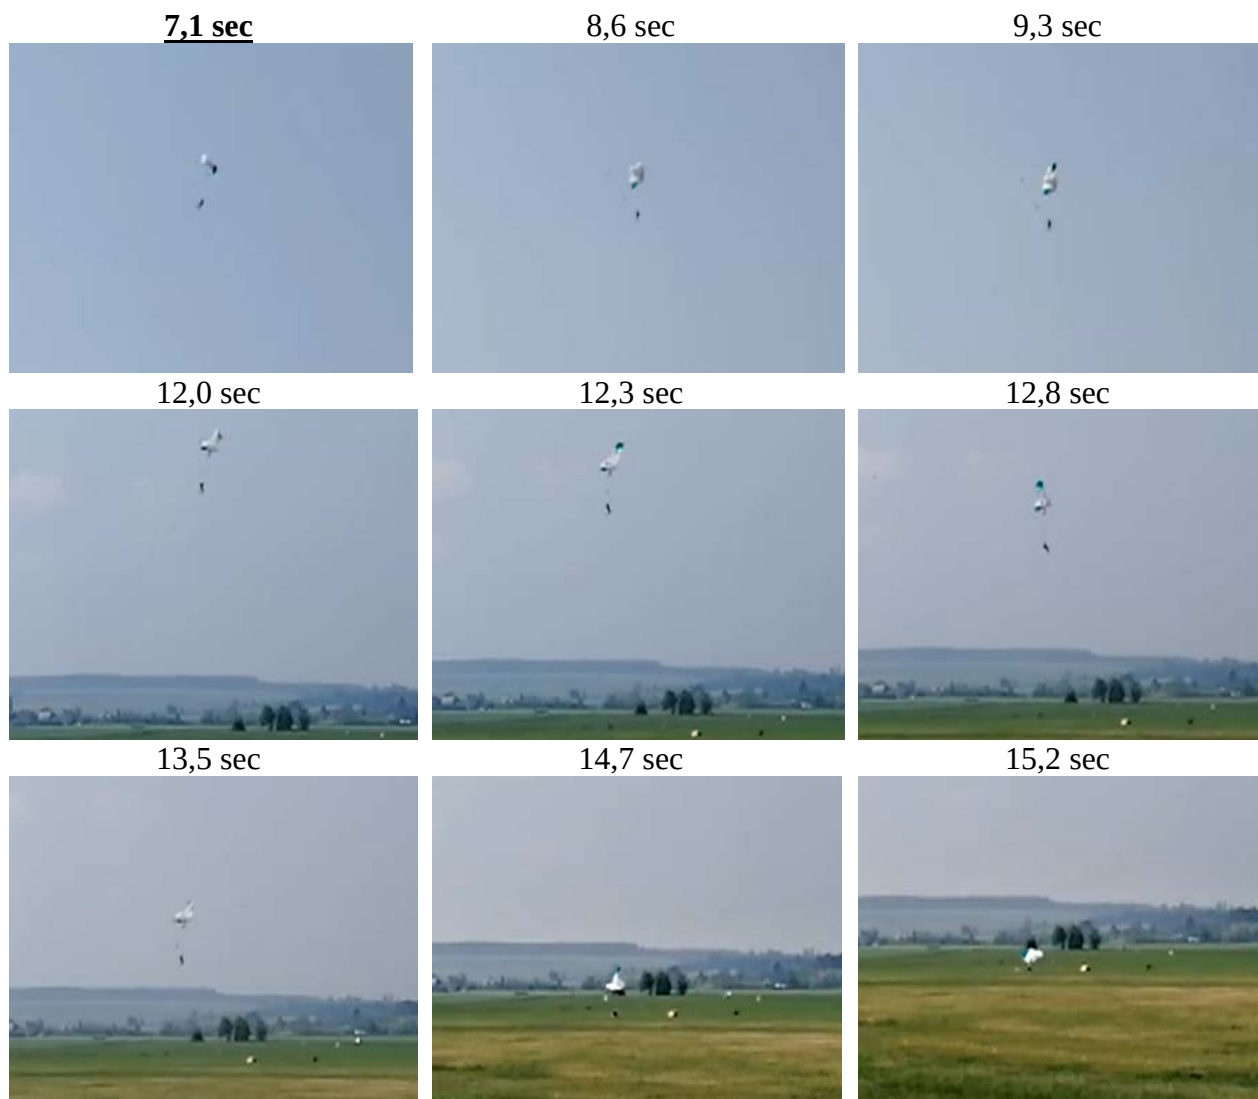
Obr. č. 7: Pád na částečně zkolabovaném vrchlíku hlavního padáku po ruční aktivaci záložního padáku

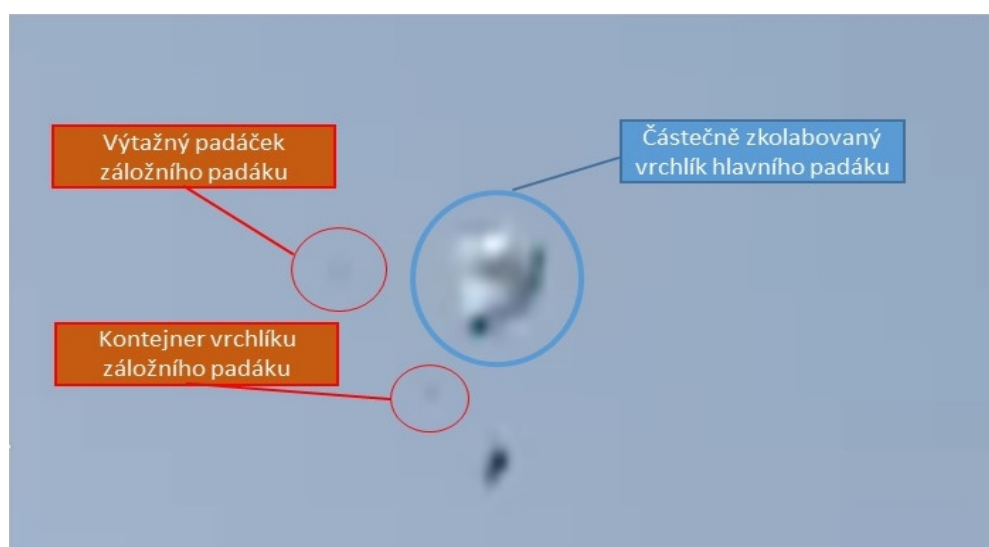
Obr. č. 8: Zvětšený snímek v čase 6,6 sec před dopadem na zem
