ZÁVĚREČNÁ ZPRÁVA

**o odborném zjišťování příčin letecké nehody
MAULE M-5-210C
poznávací značky N775RG
na LKMI
dne 27. 10. 2019**

Praha
prosinec 2019

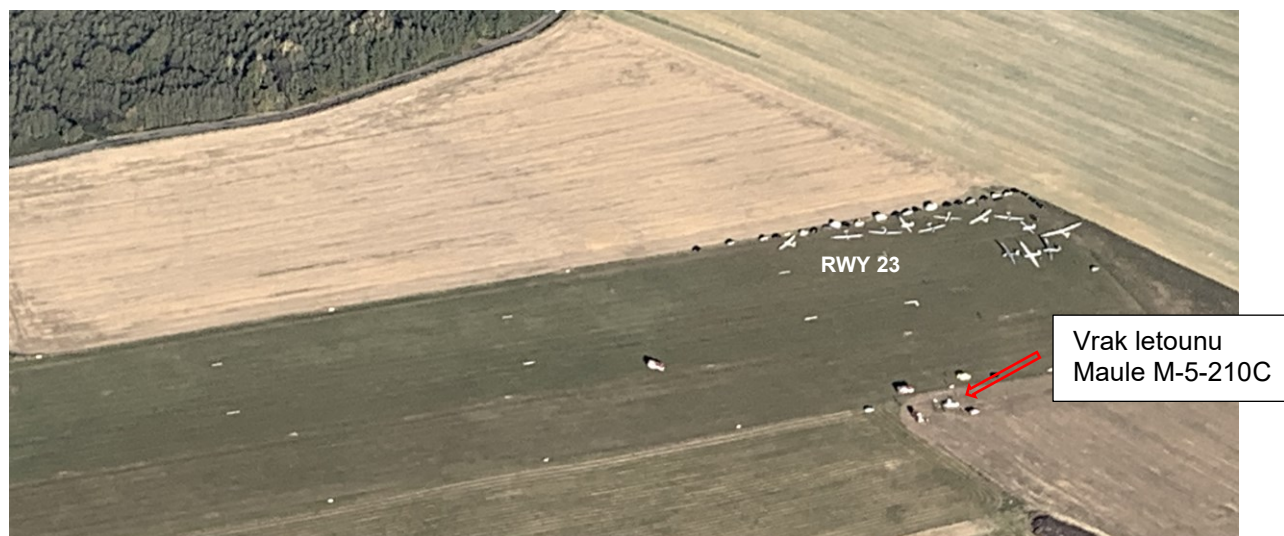
Místo letecké nehody se nacházelo cca 100 m vlevo od osy RWY 23 a cca 27 m od úrovně prahových značek RWY 23, na okraji pole viz obrázek č. 2. Stopy na povrchu travnatého okolí dráhy a pole se nacházely pod velkým úhlem vlevo od osy RWY 23.

Obrázek č. 2 Místo letecké nehody ve vztahu k letišti Mikulovice.

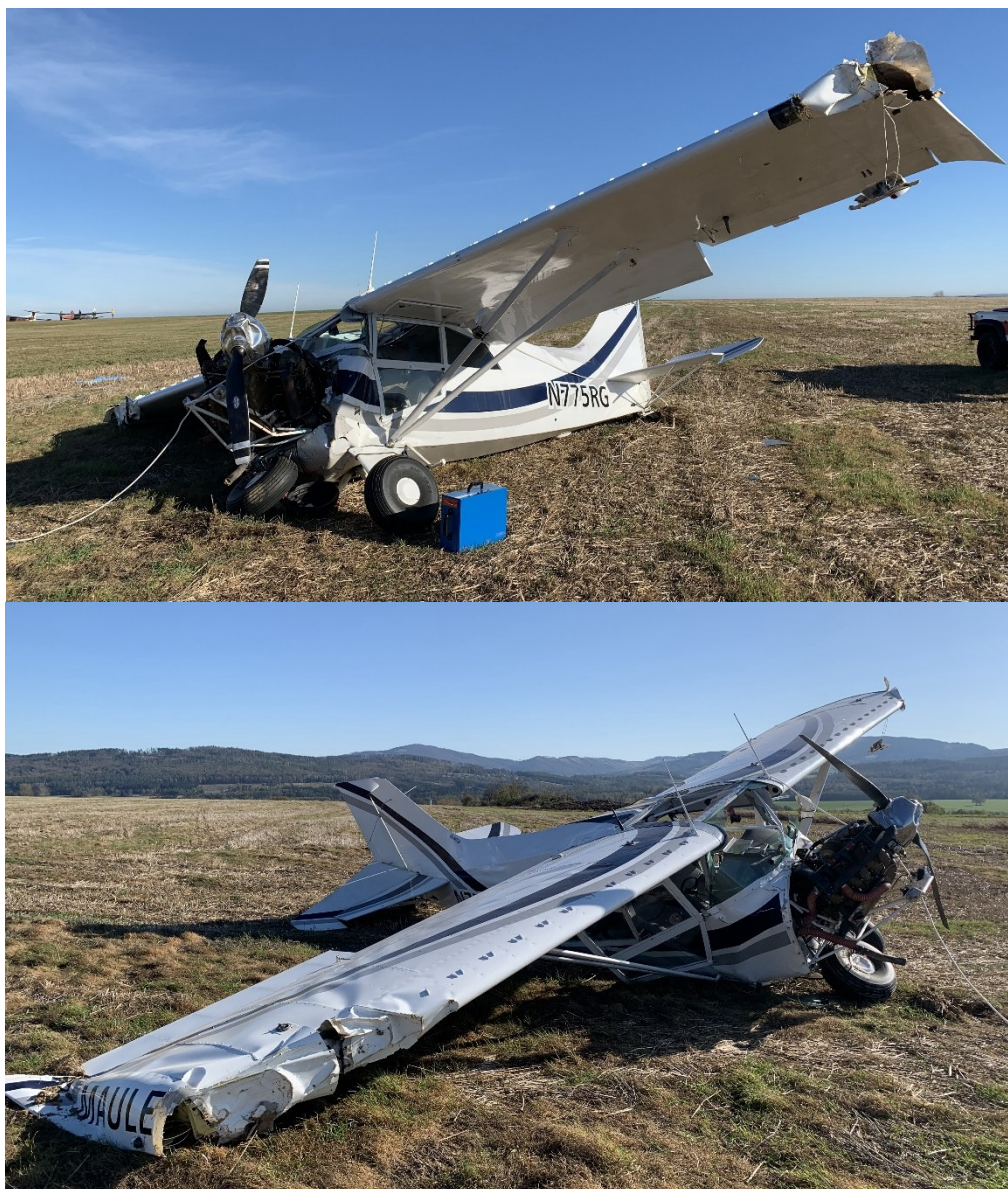
Letoun byl významným způsobem poškozen a je neopravitelný, viz obrázek č. 3. Poškození zahrnovalo zejména celou přední část trupu včetně konstrukce pilotní kabiny, pohonné jednotky a motorového lože, obě poloviny křídla, zadní část trupu a pravou nohu hlavního podvozku. Škoda na místě letecké nehody nevznikla.

Obrázek č. 3 Pohledy na havarovaný letoun.

Z důkazů z místa nehody a stavu trosek vyplynulo, že v důsledku nárůstu úhlu příčného sklonu došlo ke kontaktu levé poloviny křídla se zemí. Podle stop zanechaných na travnatém povrchu okrajem křídla v malé vzdálenosti za prahovým značením je velmi pravděpodobné, že vybočení letounu vlevo vedlo k razantní změně trajektorie pohybu o cca 80° vlevo od osy RWY 23.
