CZ-19-1078

# **ZÁVĚREČNÁ ZPRÁVA**

**o odborném zjišťování příčin letecké nehody  
letounu DV-1 SKYLARK,  
poznávací značky OK-XUA71,  
koryto řeky Labe u obce Křešice  
ze dne 16. listopadu 2019**

Praha  
červenec 2020

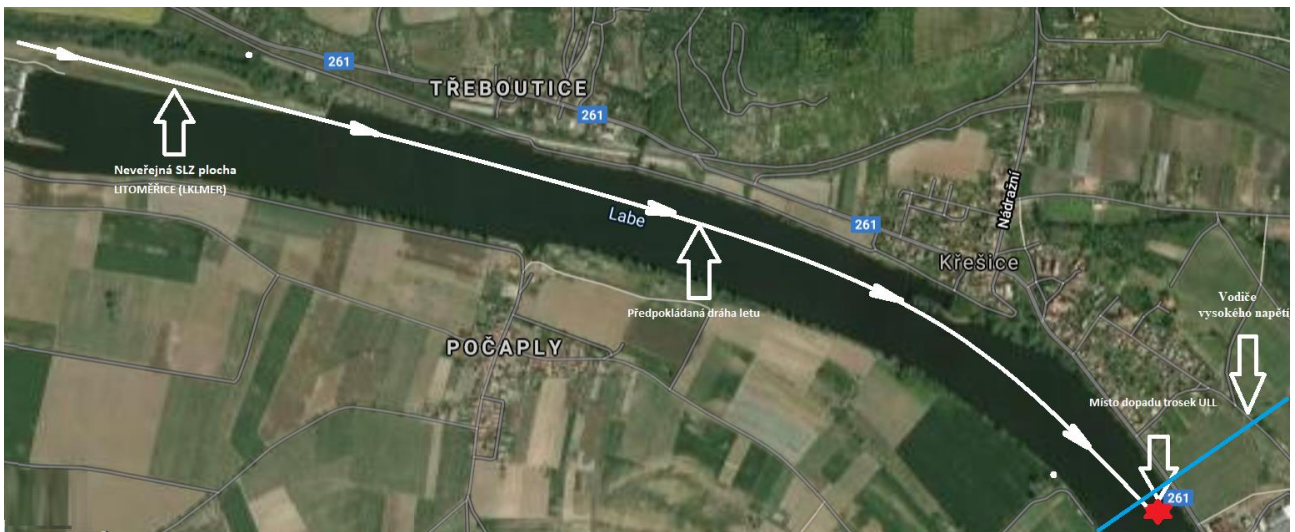
Obr. 1 Průběh poslední fáze letu letounu DV-1 SKYLARK poznávací značky OK-XUA71

Letoun 16.11.2019 odstartoval z neveřejné plochy SLZ LIBÁŇ (LKLIBA) s předpokládaným místem přistání na ploše SLZ LITOMĚŘICE (LKLIMER), kde se měl setkat se svědkem 4. Na ploše SLZ LITOMĚŘICE z nezjištěných příčin však nepřistál a pokračoval dál nízkým letem (cca ve 20 metrech) nad tokem řeky Labe. V prostoru za obcí Křešice, proti toku řeky Labe, přehlédli vodiče vedení 22 kV a do spodních vodičů narazil. Po kolizi letounu s vodiči elektrického napětí došlo k destrukci letounu a jeho pádu do Labe. Letecká nehoda měla pro pilota fatální následky.

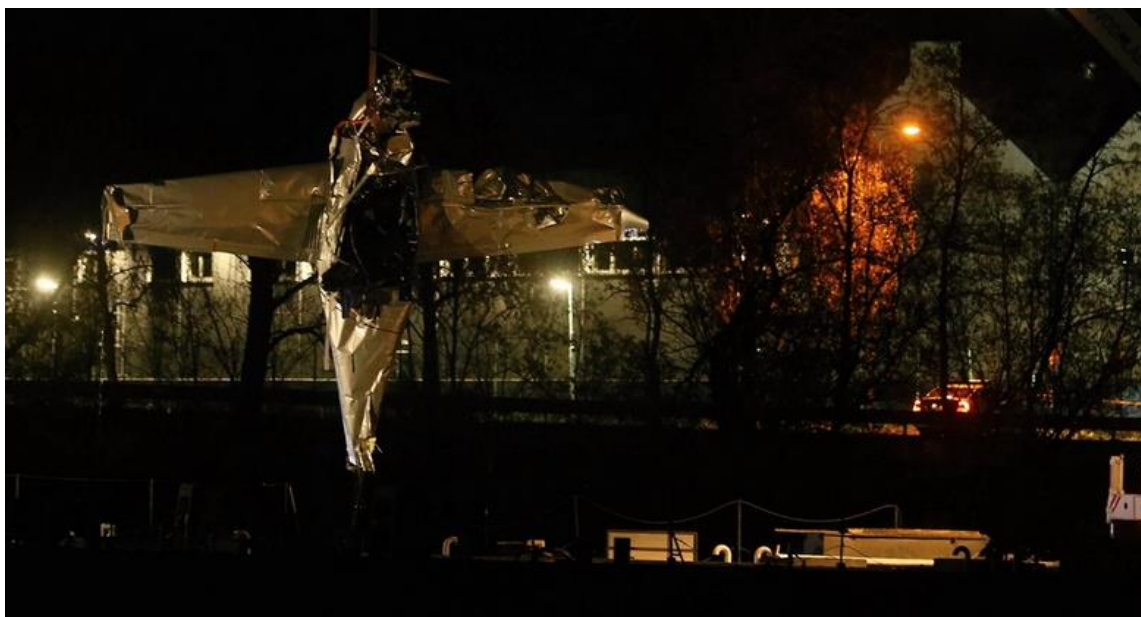
Obě poloviny křídla letounu byly silně zdeformovány nárazem na hladinu řeky, kryty motoru a překryt kabiny pilota odpadly od trupu, trup zničen nárazem na hladinu a zadní část letounu byla nárazem odtržena od trupu letadla. Vizualně byla nepoškozena třílistá vrtule a motor ROTAX 912 S3. Z nádrží bylo odčerpáno cca 45 litrů vodou silně kontaminovaného paliva.

Obr. 2 Trosky letounu při vyzdvížení z koryta řeky

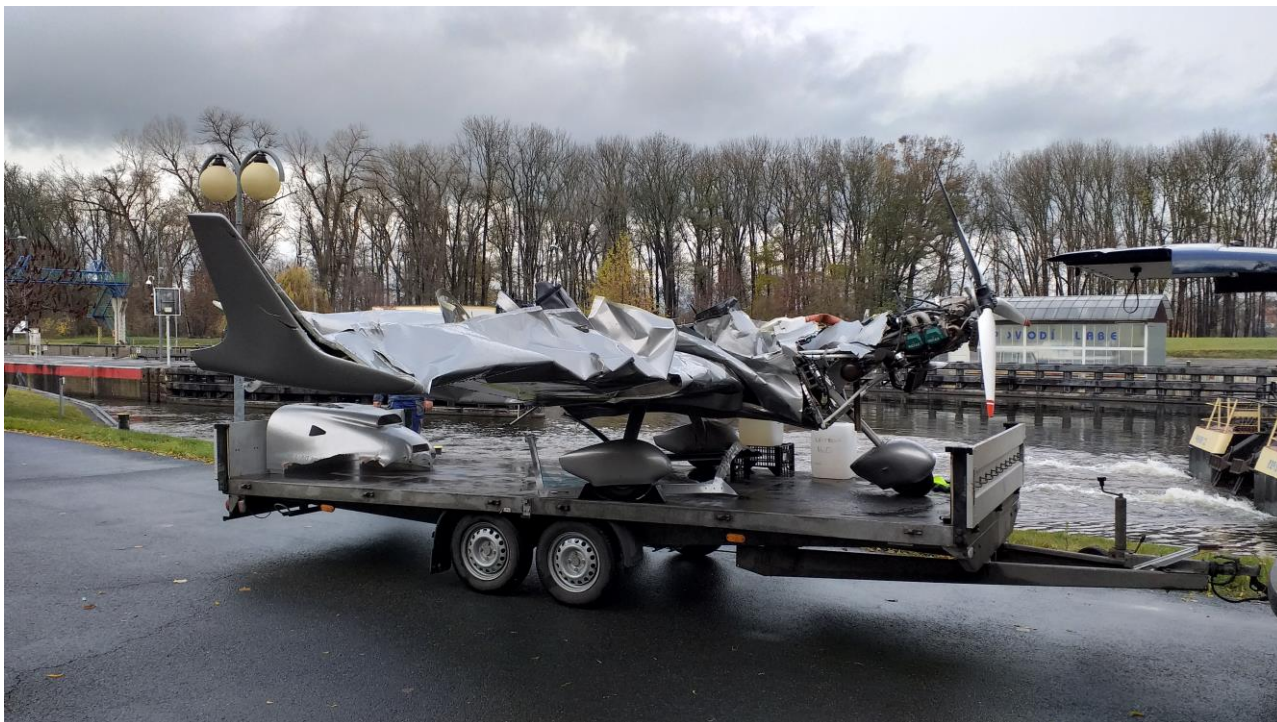
Letoun byl kolizí s vodiči elektrického vedení a následným pádem do řeky Labe zcela zničen.

Obr. 3 Trosky letounu DV-1 SKYLARK poznávací značky OK-XUA71 vyzdvižené z Labe

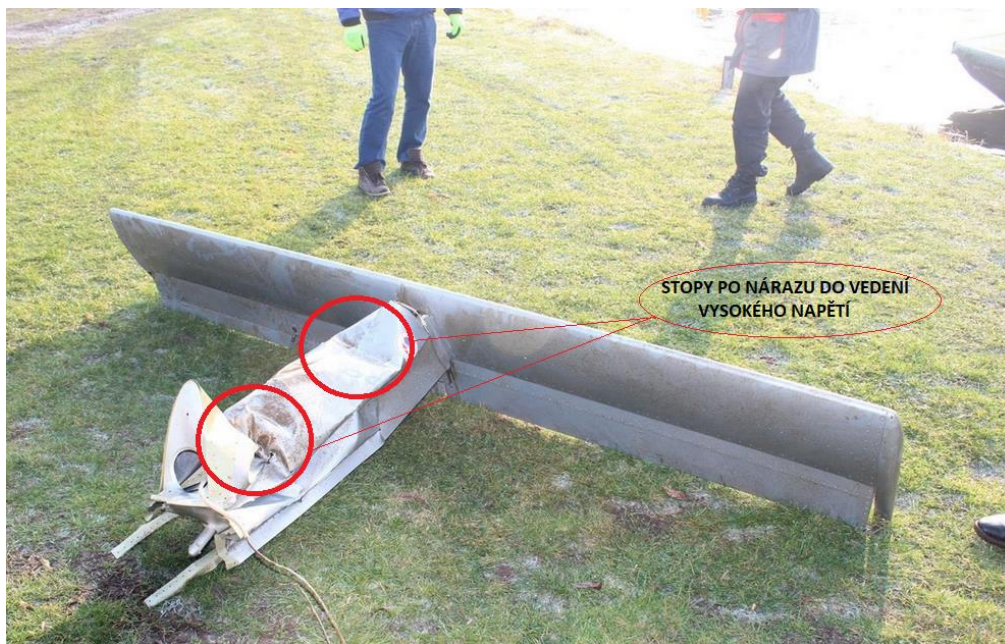
Obr. 4 Odtržená zadní část letounu se stopami po kolizi s vedením vysokého napětí

- Stopy u kořene kýlové plochy a pod stabilizátorem, vzniklé po kolizi s vodiči, lze dobře vysvětlit výrazným potlačením řídicí páky těsně před kolizí. Pokud by letoun do vedení narazil v přímém letu, byly by zjevné kolizní stopy na vrtulových listech. Síly, které při kolizi nastaly byly takové intenzity, že odtrhly celou zadní část letounu a ten v letu prakticky zastavily. Tomu odpovídá i vzdálenost mezi linií vedení/bodem kolize a polohou nalezeného vraku cca 3 metry pod vodní hladinou na dně říčního koryta.
- V místě prvního kontaktu s vodičem došlo k záseku do hloubky cca 25 cm u kořene kýlové plochy. Druhý vodič zdeformoval náběžnou hranu kýlu do hloubky cca 13 cm ve vzdálenosti přibližně 22 cm od stabilizátoru.

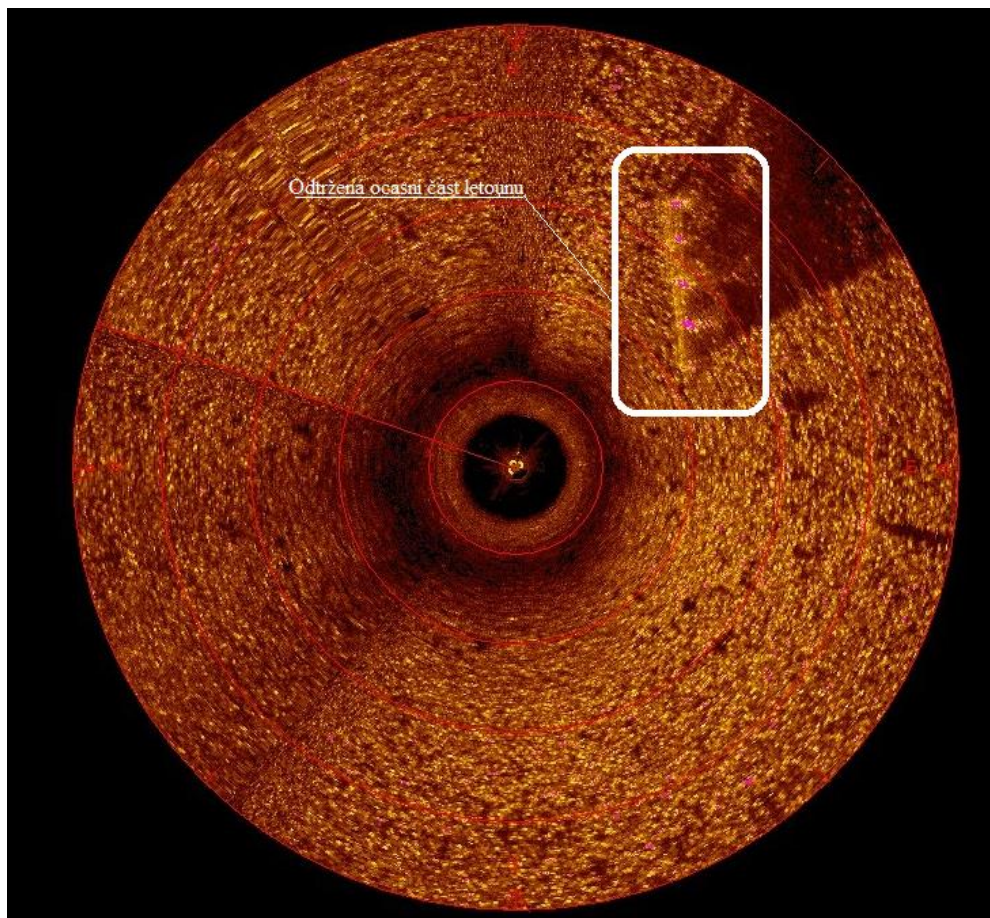
Obr. 5 Snímek ze sonaru Kongsberg z pátrání v korytu Labe po odtržené zadní části letounu

Trosky letounu byly vyzdviženy z cca 3metrové hloubky přibližně 20 metrů za vedením elektrického nadzemního vedení proti proudu toku řeky v poloze 50,5171 N, 14,2204 E. Održená zadní část trupu s řídicími plochami byla nalezena pomocí sonaru cca 50 metrů od místa dopadu trosk po proudu toku.

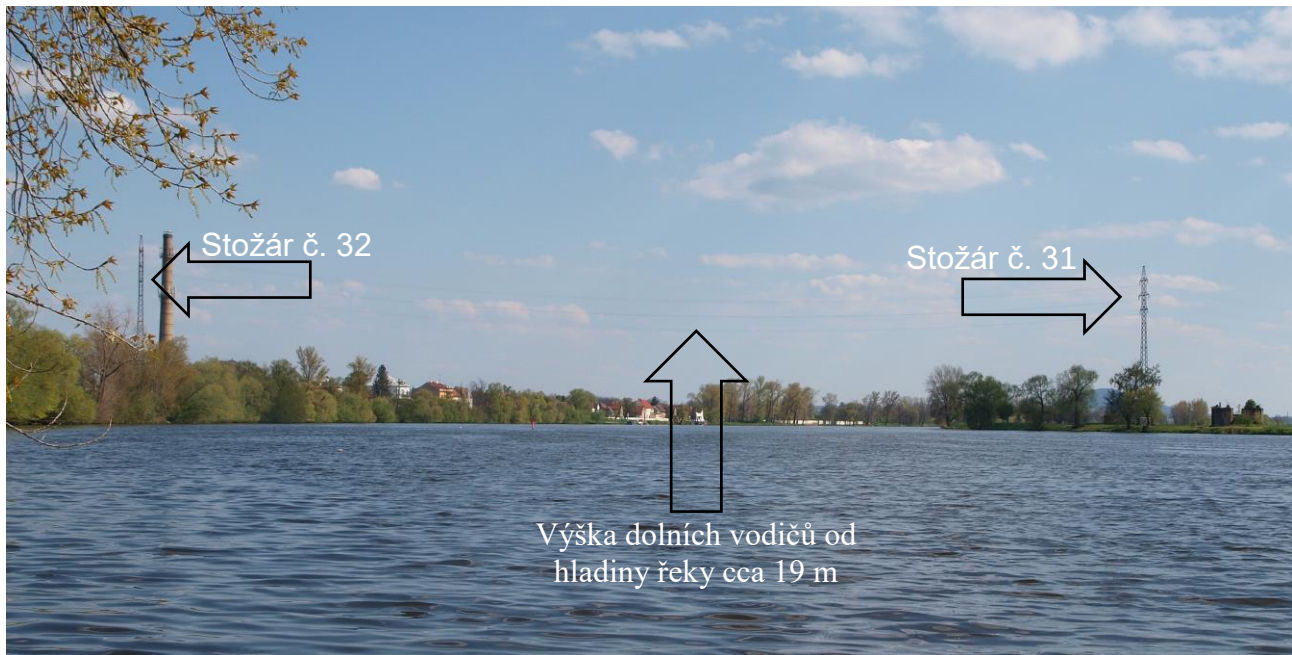
Místo letecké nehody bylo v katastru obce Křešice. Letoun narazil do dolních fázových vodičů elektrického nadzemního vedení 2 x 22 kV v přechodu přes řeku Labe (dále jen „vedení“), v poloze mezi stožárem (32) stojícím ve vzdálenosti 20 m od pravého břehu a 5 m od pozemní komunikace č. II/261 (v poloze 50°31'04,04" N a 14°13'16,57" E) a stožárem (31) stojícím ve vzdálenosti 13 m od levého břehu (v poloze 50°30' 59,56" N a 14°13' 06,84" E) viz obr 9. Výška spodních vodičů vedení od hladiny řeky Labe byla cca 19 m.

Obr. 9 Pohled ve směru letu na vedení na stožáru 32 na pravém a stožáru 31 na levém břehu řeky Labe (snímek z jiného časového období)

Ze záběru (Obr. 9) je patrná velmi špatná viditelnost/rozpoznatelnost vodičů elektrického nadzemního vedení.

- Síly způsobené nárazem letounu do vedení měly pro pilota fatální následky.
- Na nadzemním elektrickém vedení nebylo v přechodu řeky výstražné značení.

ÚZPLN doporučuje, aby ÚCL posoudil v rámci letecko-provozní studie, zda vedení vedoucí přes řeku Labe a pozemní komunikaci č. II/261 může vytvářet nebezpečí pro letadla např. při zásahu IZS a zvážil vhodnost jeho označení.

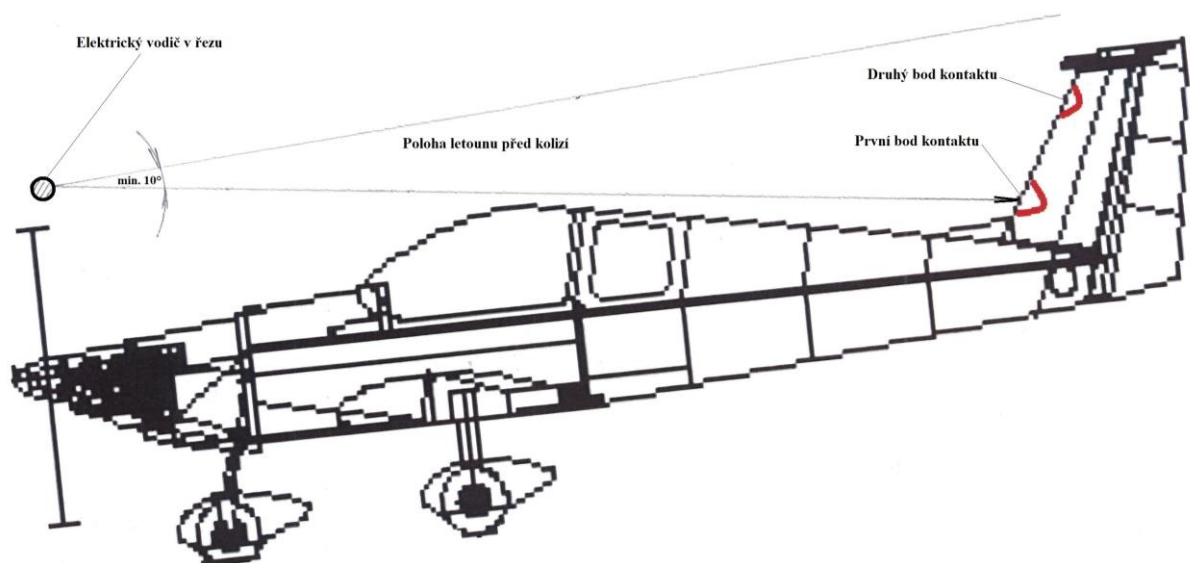
Obr. 10 Předpokládaná poloha před kolizí

- Pilot elektrické nadzemní vedení 2 x 22 kV pravděpodobně neviděl. Podle poškození se dá předpokládat, že vedení zahlédl na poslední chvíli a provedl manévr, kterým se však kolizi již nevyhnul.
