CZ-19-0369

# ZÁVĚREČNÁ ZPRÁVA

**o odborném zjišťování příčin letecké nehody  
letounu CASA 1.131- E poznávací značky D-EHDT  
na letišti Cheb dne 1. 6. 2019**

Praha  
Červenec 2020

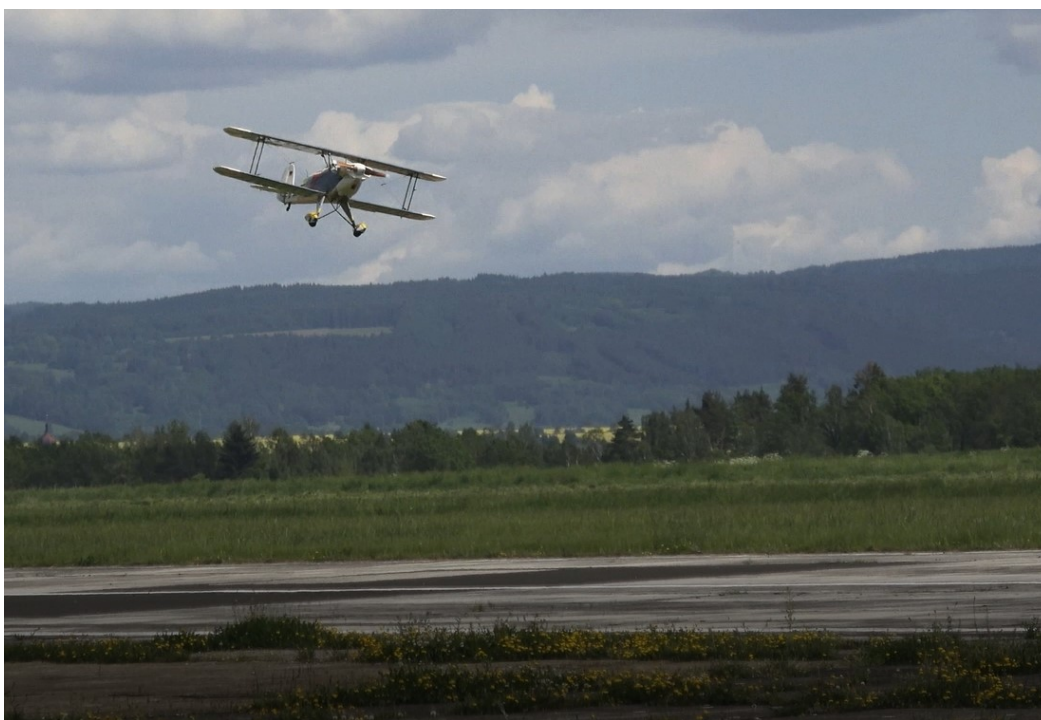
*Obr. 1 – Letoun CASA 1.131- E poznávací značky D-EHDT při přiblížení na přistání na domnělou RWY 23.*

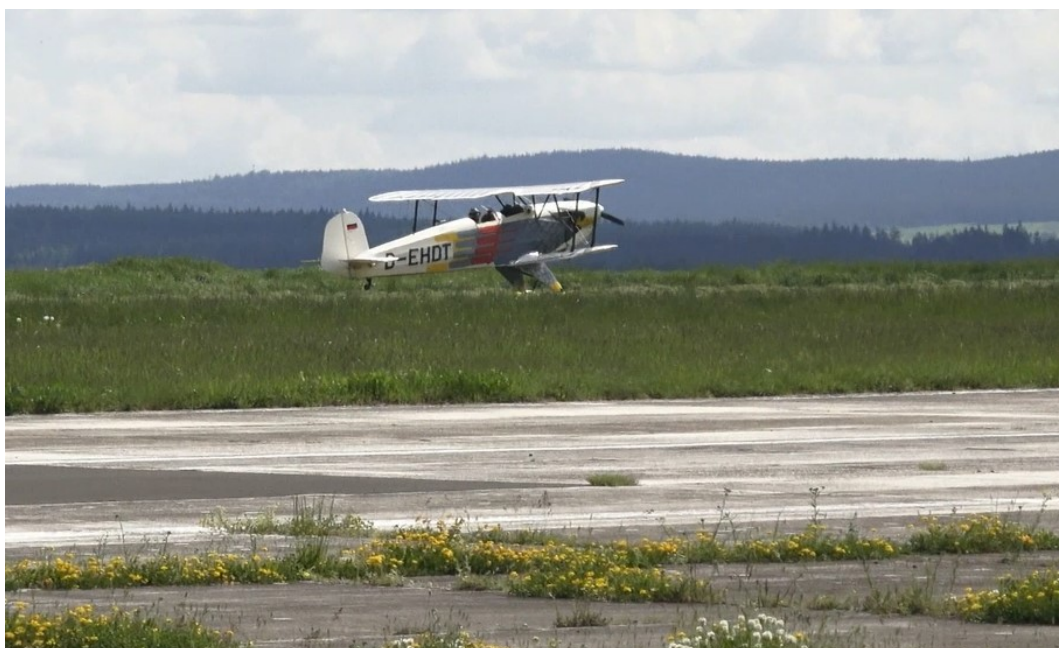
Letoun dosedl na čerstvě posečenou plochu, která byla vlevo od RWY 23 mezi vysoké brázdy skopené posečené trávy, na úrovni poslední čtvrtiny délky RWY 23 (Obr. 2). Letoun měl při dosednutí podle výpovědi svědků vyšší rychlost, než je pro tento typ obvyklé. Po dosednutí letounu pilotka brzdila, ale levé podvozkové kolo ve výběhu vjelo do nevelké, ale hluboké prohlubně v povrchu plochy (Obr. 3), na kterou letoun přistál. Plocha je využívána jako plachtařský pás. V době události, ale nebyla vizuálně označená dle předpisu L 14 Letiště.

*Obr. 2 – Letoun CASA 1.131- E při dotyku kol hlavního podvozku s plochu plachtařského pásu vlevo od RWY 23. V popředí je betonová RWY 24,*

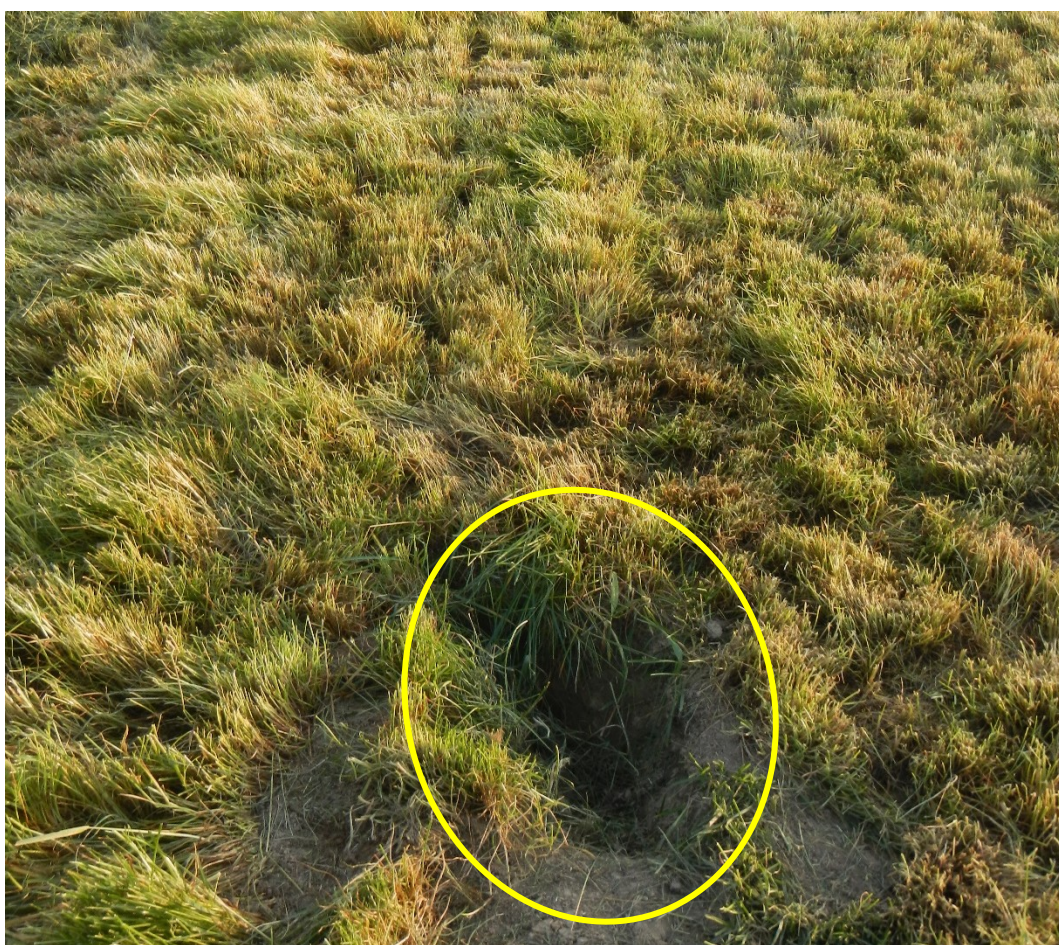
*Obr. 3 – Prohlubeň v povrchu plachtařského pásu, do které vjelo levé podvozkové kolo.*

Vjetí levého podvozkového kola do prohlubně způsobilo odskok letounu s vybočením letounu vlevo. Současně došlo k poškození levé podvozkové nohy. Poté letoun zachytil podvozkem a spodním křídlem o brázdu skopené čerstvě posečené trávy. Prudké zbrždění letounu způsobené zachycením o skopenou travu způsobilo převrácení letounu na záda (Obr. 5). Po převrácení letounu pilotka uzavřela přívod paliva a vypnula zapalování motoru. Vylezla z kabiny a snažila se pomoci zaklíněnému cestujícímu v přední kabině.

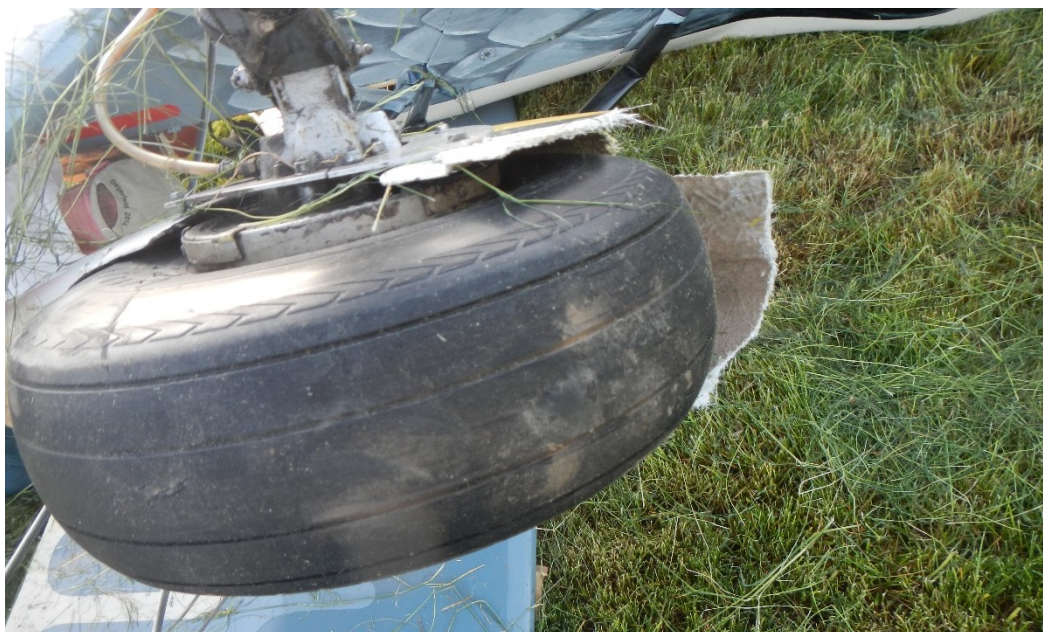
*Obr. 4 – Stopy zeminy na levém podvozkovém kole a rozbitý aerodynamický kryt kola po vjetí do prohlubně na plachtařské pásu.*

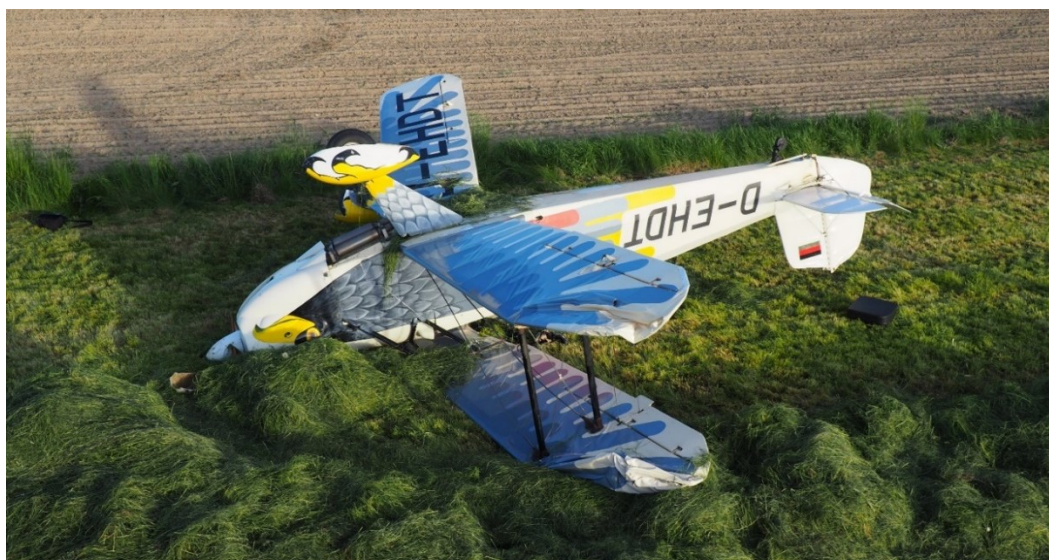
*Obr. 5 – Letoun CASA 1.131- E poznávací značky D-EHDT na místě letecké nehody.*

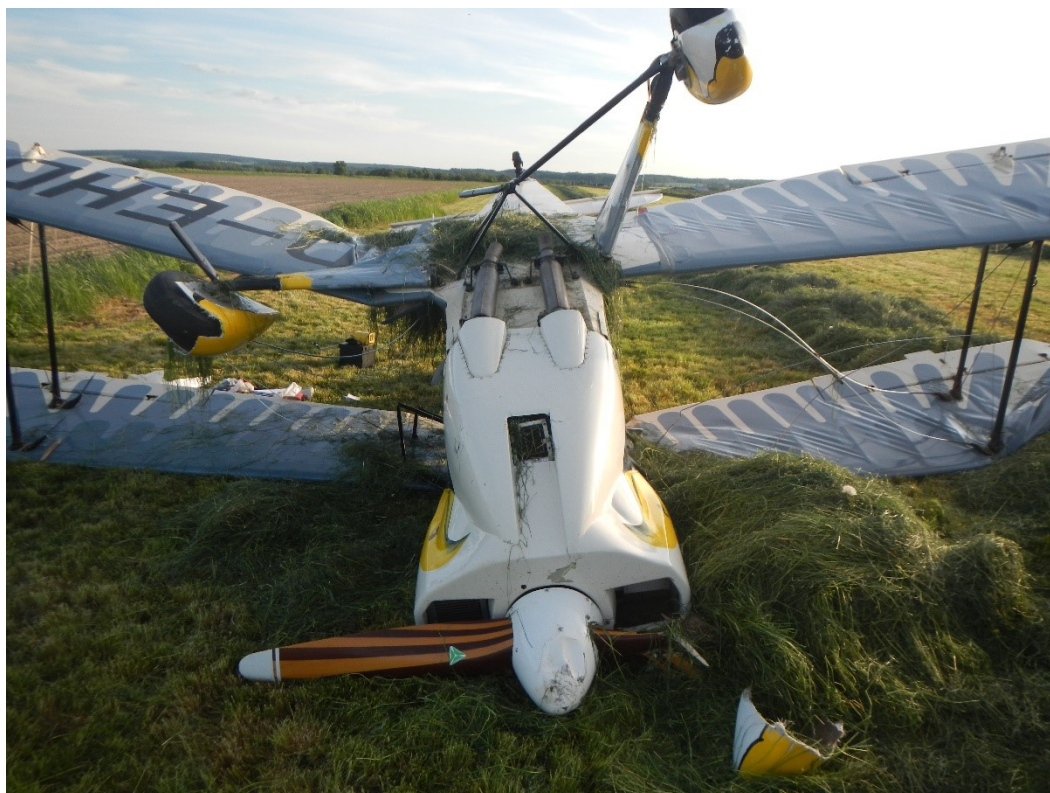
Letoun byl při letecké nehodě neopravitelně poškozen (Obr. 6).

Obr. 6 – Rozsah poškození letounu CASA 1.131- E.

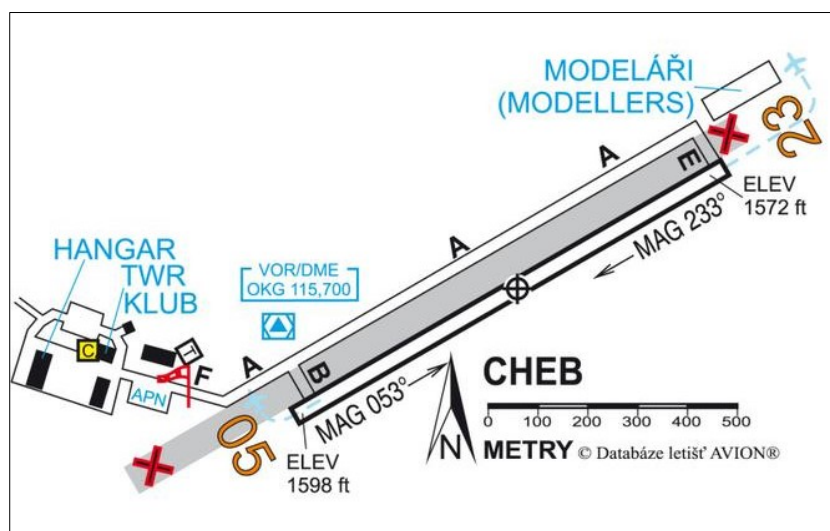
RWY 06/24 a GLD STRIP nesplňovaly v době události požadavky na vizuální označení dle předpisu L 14 Letiště. Plachtařský pás (GLD STRIP) nebyl v době události v dokumentaci o letišti publikován (Obr. 9).

Obr. 9—V plánu letiště Cheb ve VFR Příručce letišť ČR vydané pro rok 2019 nebyl GLD STRIP publikován.

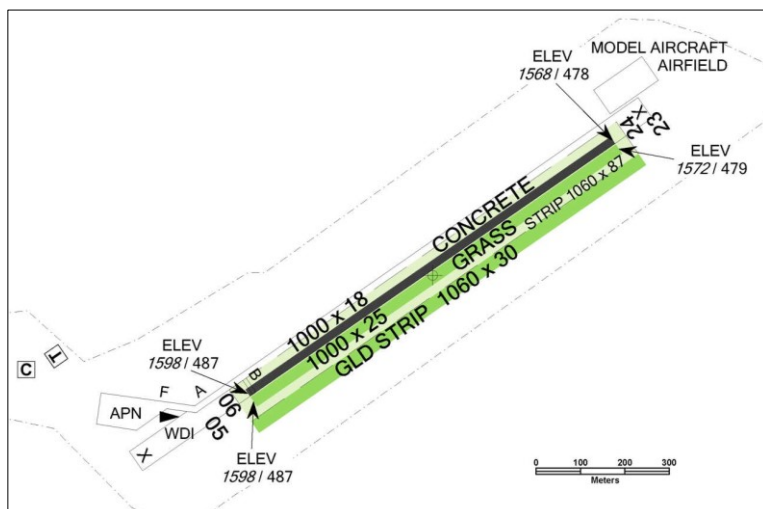
Obr. 10 – Na plánu letiště Cheb uvedeném ve VFR Příručce letišť ČR pro rok 2020 byl již GLD STRIP vyznačen.

Plachtařský pás (GLD STRIP) byl v dokumentaci o letišti, v ADC publikován až v plánu letiště a v textové části VFR Příručky letišť ČR pro rok 2020, platné až od 5. prosince 2019 (Obr. 10), tzn. cca až 6 měsíců po letecké nehodě.

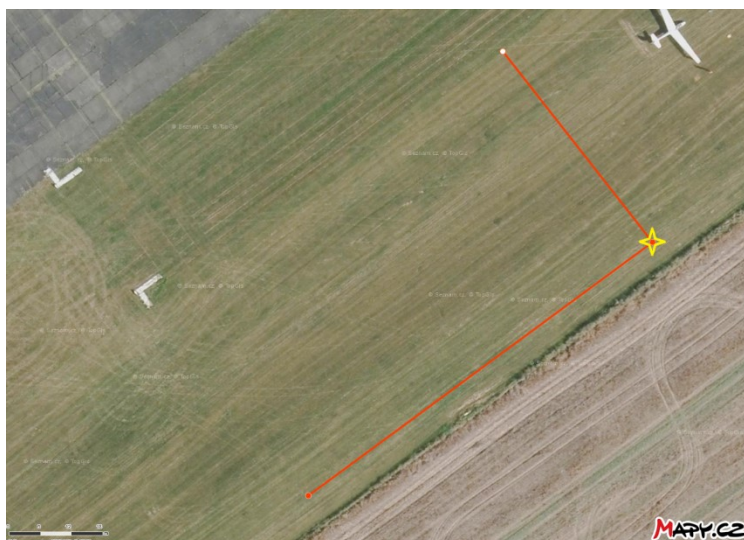
Místem letecké nehody bylo letiště Cheb, kde letoun provedl přistání místo na RWY 23 na plachtařský pás (GLD STRIP). Letoun havaroval a převrátil se na záda ve vzdálenosti cca 83 m před úrovní konce RWY 23 a 47 m vlevo od levého okraje RWY 23 (Obr. 9).

Obr. 11 – Místo nehody na neoznačeném GLD STRIPU vlevo od RWY 23 (po směru letu) je označeno žlutou hvězdičkou.

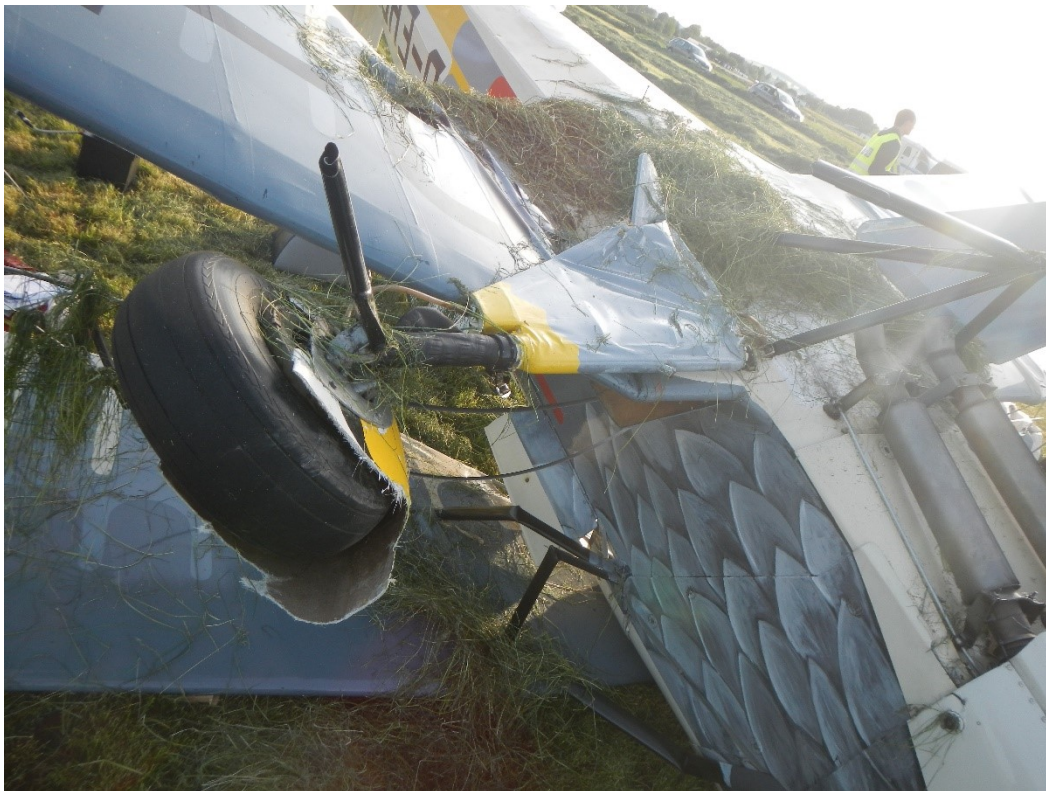
U letounu došlo k násilnému zastavení motoru, dřevěná vrtule měla ulomen jeden list. Podvozek letounu byl zcela zničen, trubková konstrukce levé podvozkové nohy byla v místě silových uzlů roztržena a podvozek byl deformován (Obr. 12).

*Obr. 12 – Poškození podvozku, zlomená levá podvozková noha s poškozeným aerodynamickým krytem kola. Ve středu snímku jsou vidět zlomené vzpěry upevnění horního křídla.*

Konstrukce obou polovin horního i spodního křídla byla u trupu a na koncích zdeformována a na několika místech byl protržen plátěný potah křídel (Obr. 9). Levá polovina spodního křídla byla v místě uchycení v trupu silně zdeformována směrem dolů. Vzpěrový systém křídel byl zdeformován a vzpěry upevnění horního křídla k trupu byly zničeny (Obr. 12).

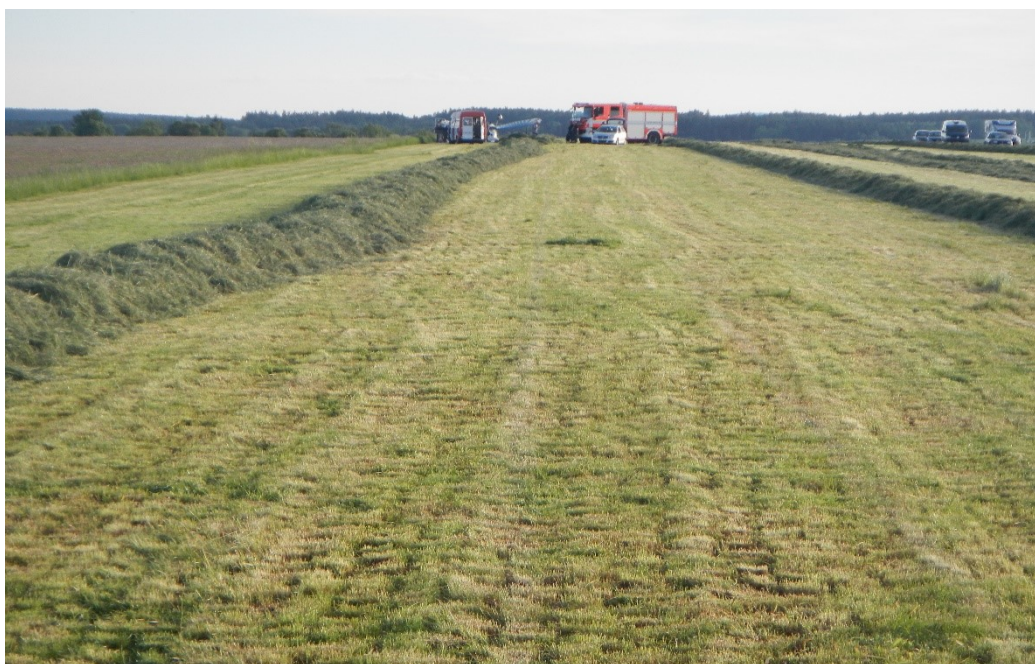
V době události byl plachtařský pás čerstvě posečený a tráva byla skopena do podélných brázd vysokých přibližně 50 až 70 cm. Vzdálenost mezi jednotlivými brázdami byla cca 8 m a tam, kde přistál letoun, byla vzdálenost mezi brázdami 17 m (Obr. 13). Rovněž ostatní travnaté plochy vpravo od betonové RWY 24 byly čerstvě posekané.

Obr. 13 – Pohled na plachtařský pás ve směru přistání letounu mezi brázdami posečené a skopené trávy.

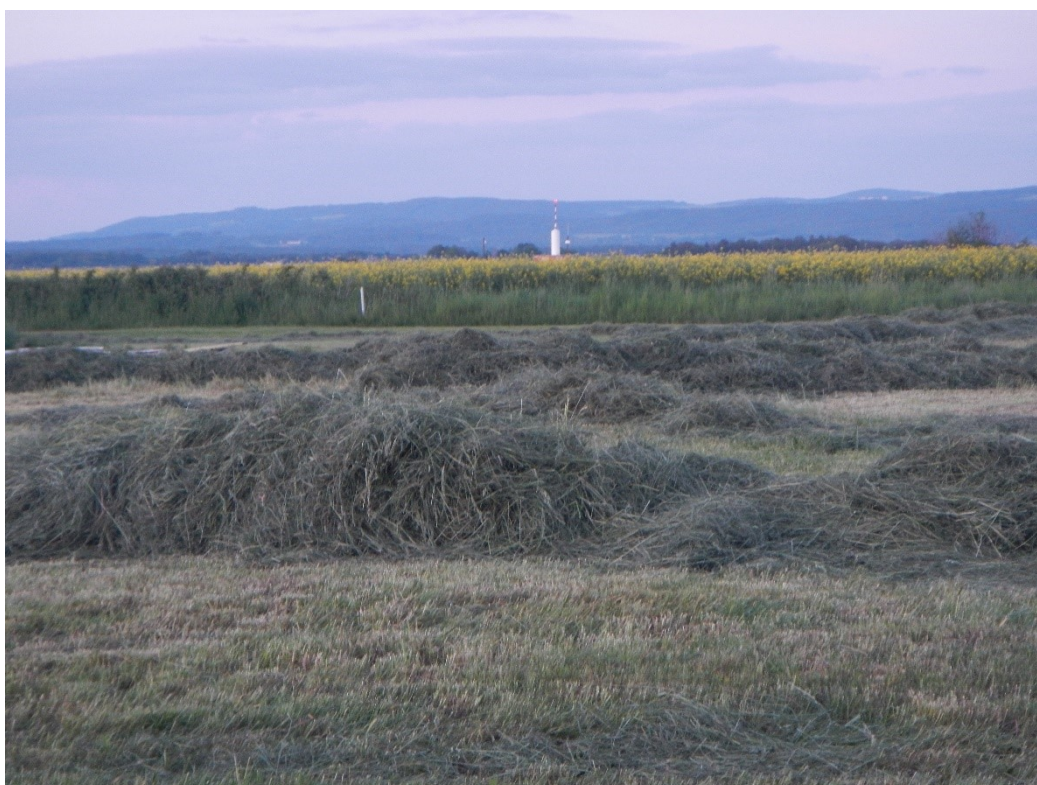
Všechny travnaté plochy vyjma RWY 05/23 byly čerstvě počekané s brázdami skopené trávy (Obr. 14). Travnatá RWY 05/23 byla porostlá travou vysokou cca 25 až 30 cm. Vizuální označení ploch (RWY 06/24 a plachtařského pásu (GLD STRIP)) neodpovídalo požadavkům předpisu L 14 Letiště (Obr. 15 a 16).

Obr. 14 – Posečené plochy se skopenou trávou sousedící s betonovou RWY 06/24. Pohled směrem od dráhy.

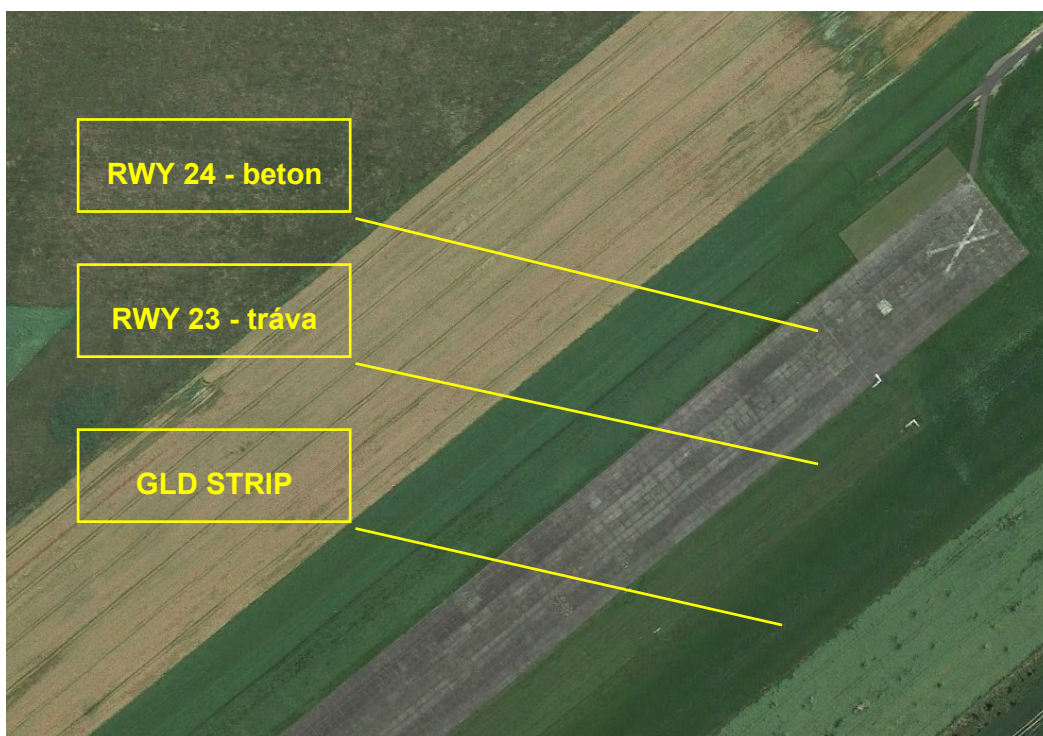
Obr. 15 – Vizuální označení RWY 24 a GLD STRIPU, které neodpovídalo požadavkům předpisu L 14 Letiště a RWY 23.

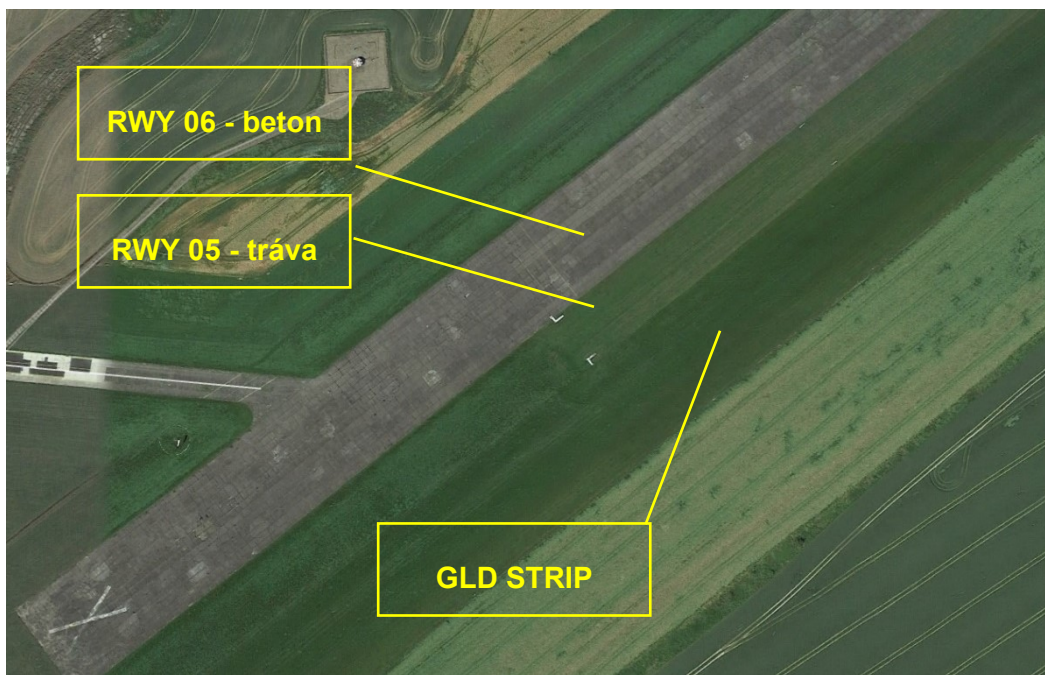
Obr. 16 – Vizuální označení RWY 06, RWY 05 a chybějící označení GLD STRIPU.

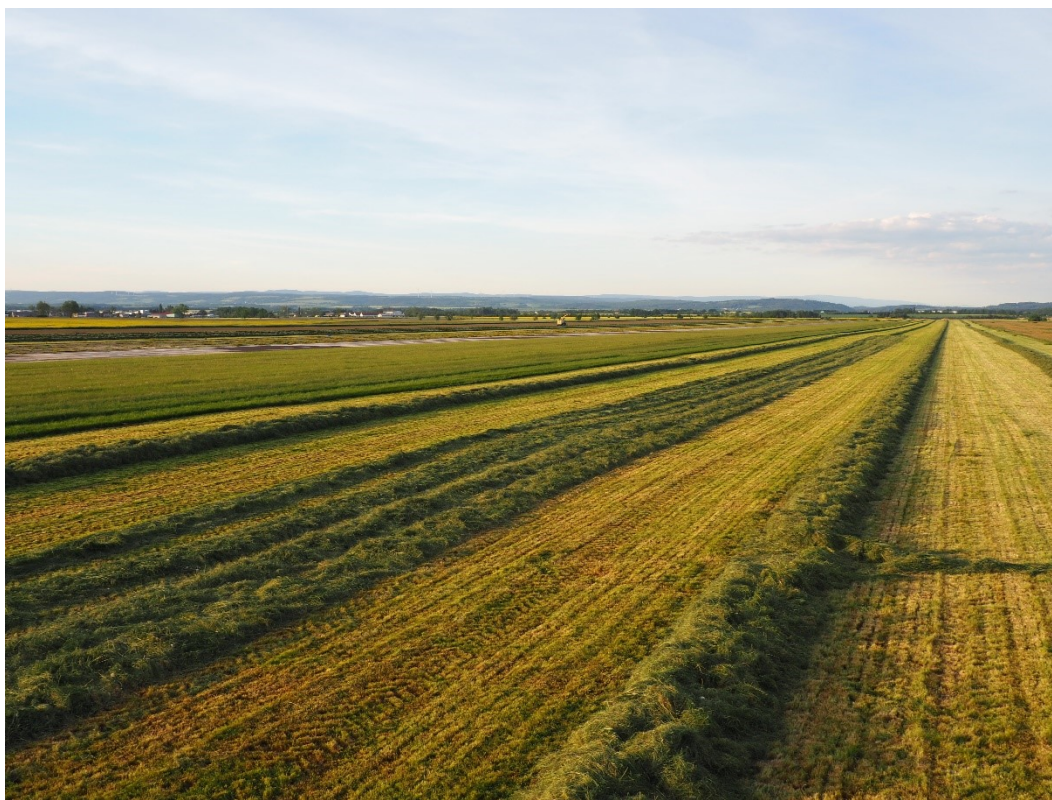
Uvedené skutečnosti pravděpodobně vedly k záměně plochy plachtařského pásu za plochu RWY 23 (Obr. 17).

Obr. 17 – Pohled na RWY 06/24 (úplně vlevo), RWY 05/23 (neposečená plocha vedle betonové dráhy) a plachtařský pás (GLD STRIP) s posečenou skopenou trávou.
