ÚSTAV PRO ODBORNÉ ZJIŠŤOVÁNÍ  
PŘÍČIN LETECKÝCH NEHOD  
Beranových 130  
199 01 PRAHA 99

CZ-19-0925

# **ZÁVĚREČNÁ ZPRÁVA**

**o odborném zjišťování příčin letecké nehody  
letadla Piper PA-22, poznávací značky D-EIRY,  
dne 26. 9. 2019, cca 9 km NE LKKT**

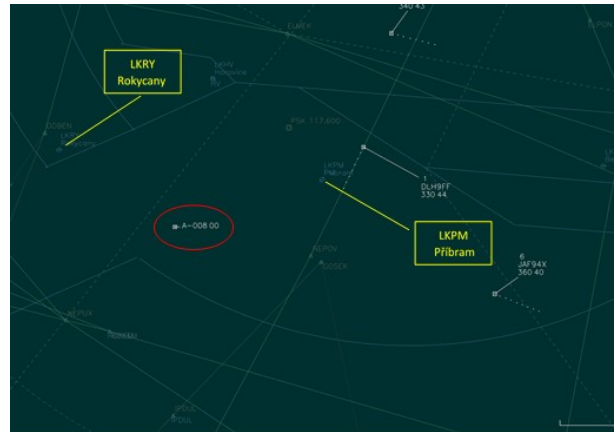
Obr. 4: Čas 17:41:53 - 17:42:24

Pozn.: Obr. 4, v čase 17:41:53 - 17:42:24, v prostoru vyznačeném červeným oválem, byly registrovány čtyři radarové odrazy, které nevytvářely souvislou radarovou stopu. Poslední radarový odraz byl zaznamenán v čase 17:42:24.

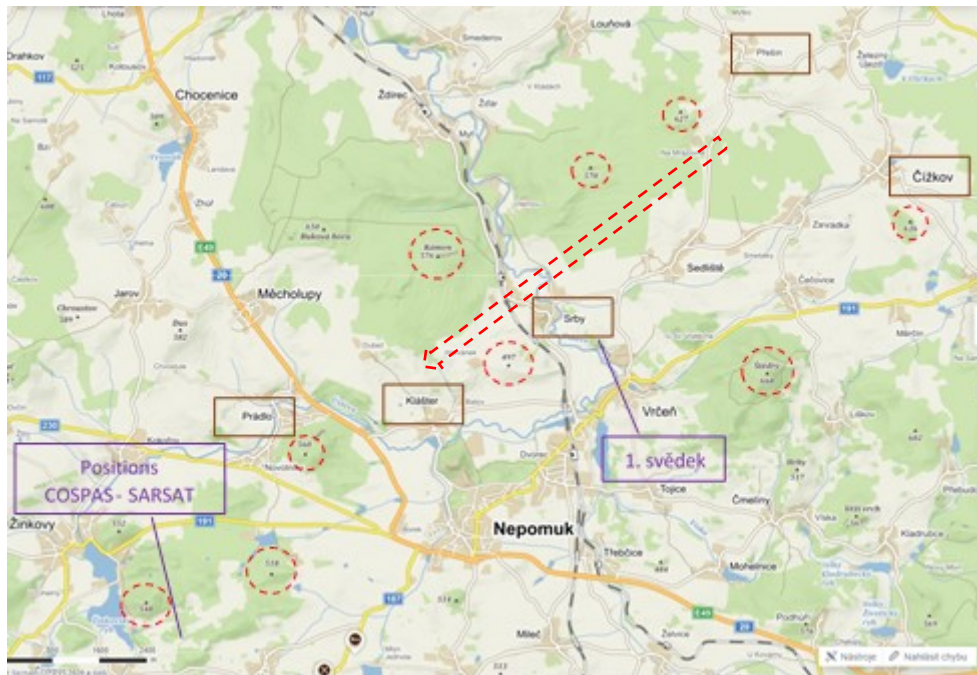
Obr. 5: Pozice 1. svědka, jeho popis tratě letu a místa s nejvyššími nadmořskými výškami terénu v její blízkosti

*Pozn.: Na obr. 5 je zobrazena i později zachycená poloha zahájení vysílání ELT systémem COSPAS - SARTSAT.*

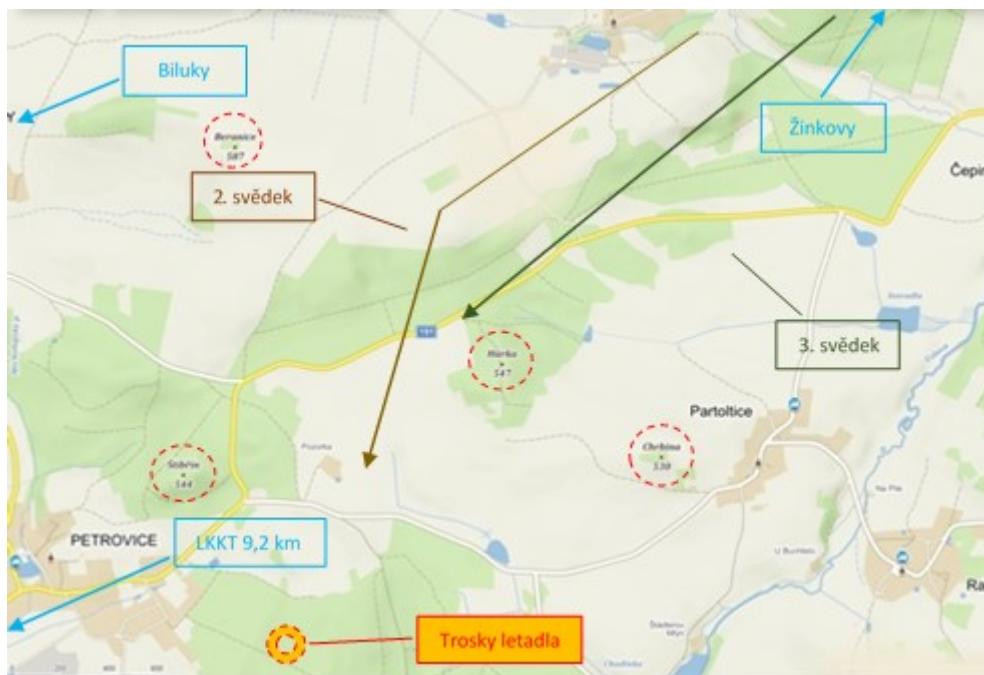
Obr. 6: Pozice 2. a 3. svědka, jejich popis tratě a místa s nejvyššími nadmořskými výškami terénu v blízkosti tratě letu

- Trať letu zakreslena hnědě je podle výpovědi 2. svědka.
- Trať letu zakreslena zeleně je podle výpovědi 3. svědka.
- V červených kruzích jsou označena místa s nejvyššími nadmořskými výškami terénu v blízkosti tratě letu.
- Nadmořská výška letiště Klatovy je 396 m.

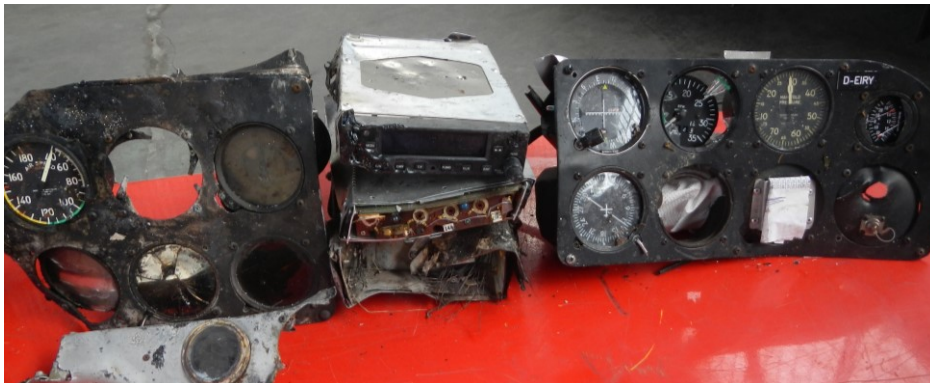
Obr. 15 - Sestava nalezených částí palubní desky. Foto bylo pořízeno v prostorách ÚZPLN

V blízkosti trosek trupu ležely: Rychloměr, vytržený z palubní desky. Jeho ukazatel rychlosti byl v poloze 50 MPH. Otáčkoměr, který měl ukazatel v základní poloze s počtem hodin 454,6. Sdružený voltampérmetr měl ručku ukazatele voltů v základní poloze a ručku ukazatele ampér v poloze cca 15 A. Teploměr venkovní teploty s údajem 14 °C. Přístroj MANIFOLD PRESSURE (tlak ve sběrném potrubí) s odečtenou hodnotou 43. Kompas poškozený nárazy a požárem. Nárazy poškozený umělý horizont, korpus zatačkoměru a jeho vnitřní část. GPS GARMIN 295.

Střední panel s celou zástavbou byl mechanicky a tepelně poškozen. Byl nalezen ELT poškozený nárazy letadla v lesním porostu, dopadem na zem a následným požárem. Dále byl nalezen fragment kabinového osvětlení a úzkouhlý světlomet.

Některé přístroje, které byly vytrženy z palubní desky se nepodařilo dohledat.

Nebyl nalezen přepínač ovládání režimu ELT umístěný v kabině.

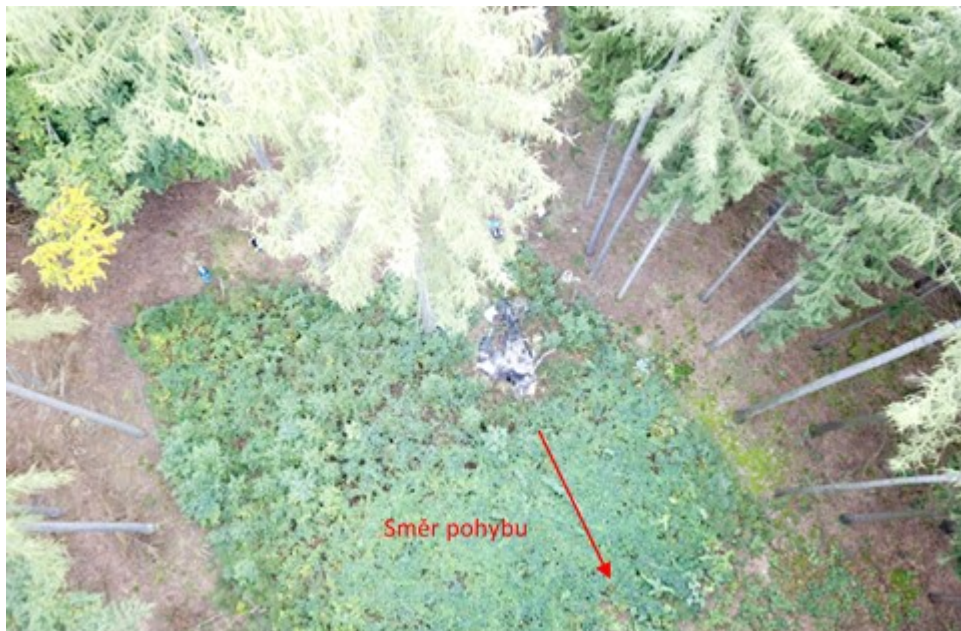
Místo LN se souřadnicemi 49°27'03''N, 13°26'44''E, v nadmořské výšce 566 m bylo v kopcovitém terénu, na okraji lesní mýtiny o rozměrech cca 30 x 40 m a vzrostlého

lesního smrkového porostu. Stromy dosahovaly výšky cca 25 m. Na mýtině byla hustá vegetace planých keřů a náletu vysoká do 2 m. Trosky letadla ležely cca 200 m severovýchodně od vrcholu kopce vysokého 576 m. V centru dopadu byly trosky shořelé, v jeho blízkosti ohořelé. Ve větší vzdálenosti od centra nebyly požárem zasaženy. Některé trosky a kusy vybavení letadla byly rozptýleny na větvích lesního porostu a na zemi ve směru pohybu letadla. Směr vlétnutí a pohybu v lesním porostu k místu dopadu byl cca 240°.

Obr. 16 - Místo letecké nehody

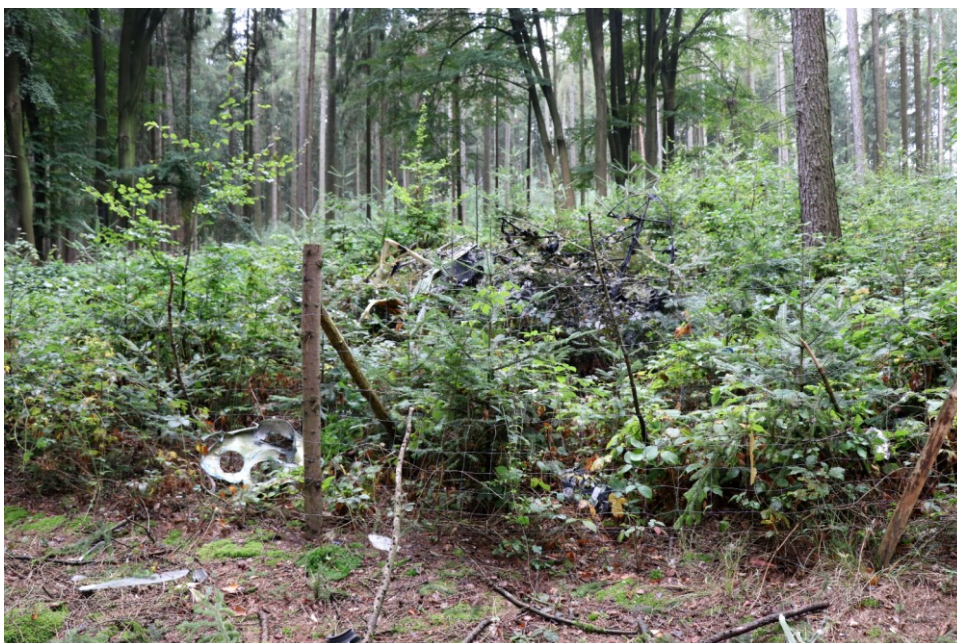
Trubková konstrukce trupu letadla s motorem byla zdeformována, bez potahu, bez obou polovin křídla. Byla celá ohořelá. Ležela ve směru pohybu lesním porostem. Dveře kabiny byly odtrženy. Ležely 2 m za ocasními plochami letadla. Část palubní desky byla v blízkosti konstrukce trupu. Vrtule ležela 26 m vlevo ve směru pohybu letadla od konstrukce trupu. Další trosky, konstrukce obou polovin křídla a velké množství menších částí byly rozptýleny v pásu o šířce zhruba 20 m a délce 50 m před místem dopadu konstrukce trupu. Ve vzdálenosti cca 40 m před místem dopadu byl smrk vysoký cca 25 m s odlomenou špičkou cca 3 m pod vrcholem. Pod ním ležely části potahu a konstrukce letadla. Ve směru dalšího pohybu letadla v lesním porostu byla na dalším stromu v blízkosti předchozího zaklíněna levá palivová nádrž ve výšce cca 15 m, vybavení letadla a předměty uložené v kabině. Blíže k troskám trupu, ve vzdálenosti přibližně 16 m od nich byl druhý podobně vzrostlý smrk s odlomenou špičkou zhruba 6 m pod vrcholem. Na něm a na dalších stromech byly v různých výškách zaklíněny další části letadla a jeho vybavení.

Obr. 17 - Konečná poloha trosek letadla, pohled kurzem cca 330°

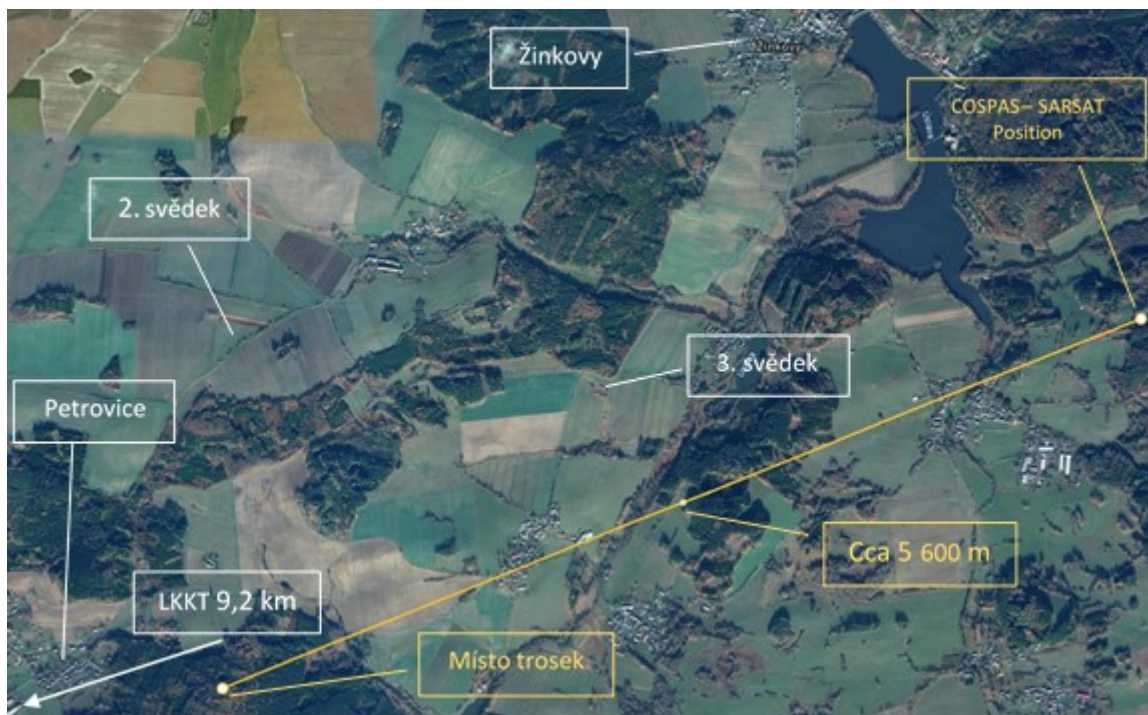
Souřadnice trosek letadla se lišily od souřadnic udaných systémem COSPAS-SARSAT o cca 5 600 m, viz obr. 18.

Důvod delšího času potřebného pro nalezení trosek byl krátký čas vysílání signálu ELT se souřadnicemi, které neodpovídaly místu dopadu. Dále bylo pátrání prodlouženo nesprávnými a zavádějícími informacemi o vyhodnocení polohy mobilního telefonu pilota vůči skutečnému místu dopadu, které byly rovněž příčinou vyhledávání v nesprávném prostoru.

Obr. 18 - Poloha udaná COSPAS-SARSAT, místo trosek, jejich vzdálenost a pozice 2. a 3. svědka

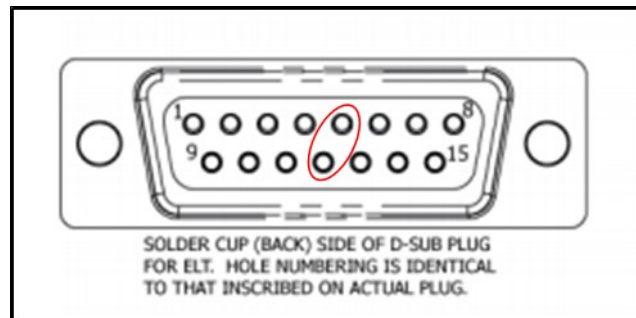
Byla zjištěna absence propojky mezi piny 5 a 12 na konektoru ELT, zabezpečující aktivaci G-Switch. Na obou těchto pinech byly zjištěny zbytky pájecího materiálu. Při zkoušce funkčnosti byla do propojovacího konektoru vložena propojka mezi piny 5 a 12 s pozitivním výsledkem. Z krátkého vyslání signálu v době letecké nehody lze předpokládat, že v době nehody byl předmětný celek funkční, ale pravděpodobně vlivem vysokého žáru došlo k odletování propojky mezi piny 5 a 12 a tím k vyřazení ELT z provozu.

Obr. 21 - Schéma konektoru ELT. V červeném oválu jsou piny 5 a 12
