# **ZÁVĚREČNÁ ZPRÁVA**

**o odborném zjišťování příčin letecké nehody  
kluzáku Ventus, pozn. značky OK-5293,  
cca 500 m NE Řevničov, dne 14. července 2018**

Praha  
Srpen 2018

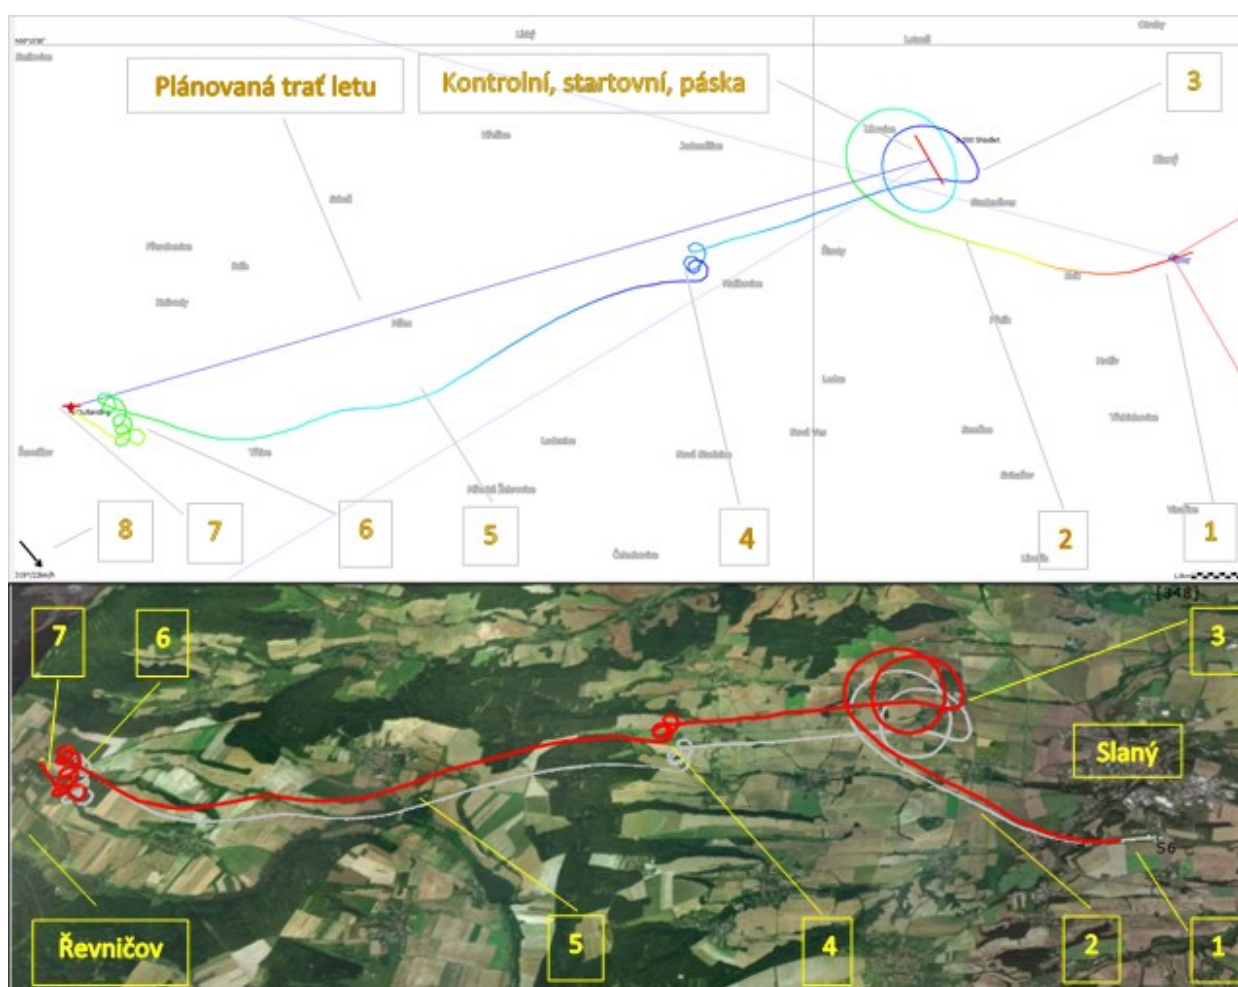
Obr. 1 a 2: Trať letu.

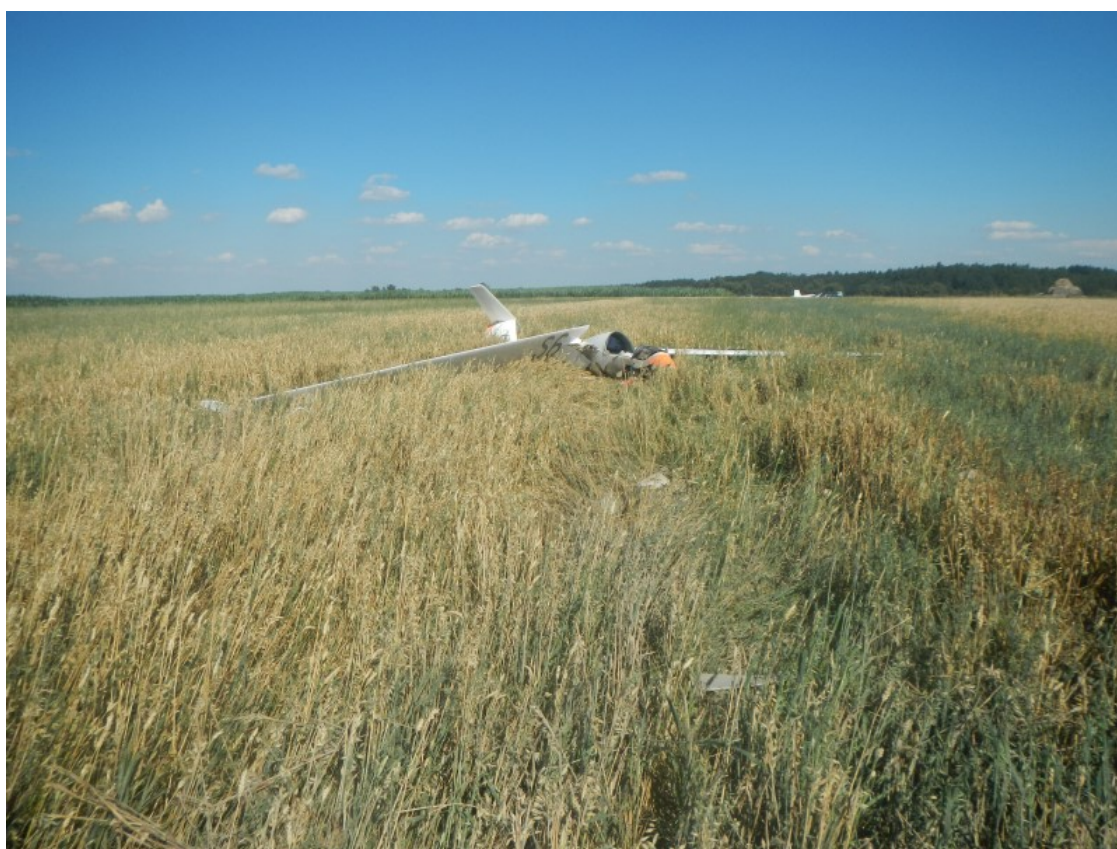
Obr 6: Trosky kluzáku na místě letecké nehody. Pohled ve směru přiblížení.

Na obrázku je znatelný směr pohybu kluzáku po zemi po jeho prvním kontaktu se zemí. V obilí jsou patrné stopy po smyku kluzáku.

Při letecké nehodě došlo na kluzáku k poškození velkého rozsahu. Byla značně poškozena přední a pravá spodní část trupu. Byl zničen překryt kabiny z organického skla. Pravá polovina křídla byla u kořene vylomena. Zádí část trupu s ocasionálními plochami byla zlomena. Malé úlomky kluzáku byly od místa prvního dotyku až do místa jeho konečné polohy.
