ÚSTAV PRO ODBORNÉ ZJIŠŤOVÁNÍ  
PŘÍČIN LETECKÝCH NEHOD  
Beranových 130  
199 01 PRAHA 99

CZ-18-0883

# ZÁVĚREČNÁ ZPRÁVA

**o odborném zjišťování příčin letecké nehody  
UL letounu ASSO 4 WHISKY  
poznávací značky OK-SAL 05  
1,3 km severně obce Zábrušany, okr. Teplice  
ze dne 8. září 2018**

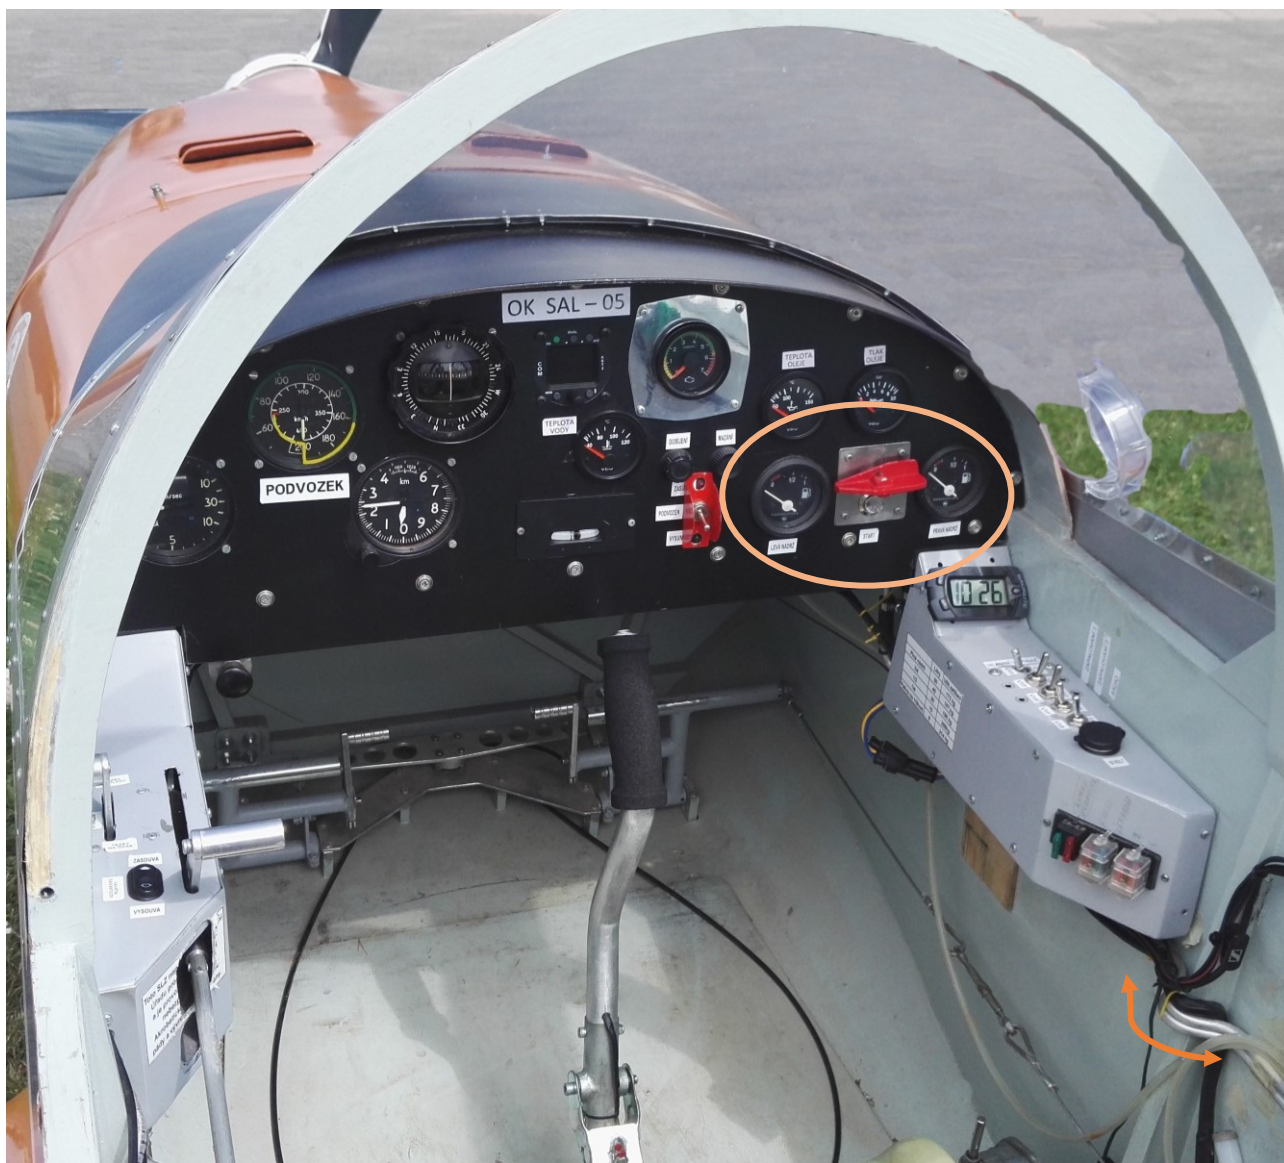
Obr. 2 Ukazatele množství paliva L/P s palivovým přepínačem (červený) L/P a dvě hliníkové trubky pro přívod paliva z křídlových nádrží L/P (vpravo pod přepínací skříňkou)

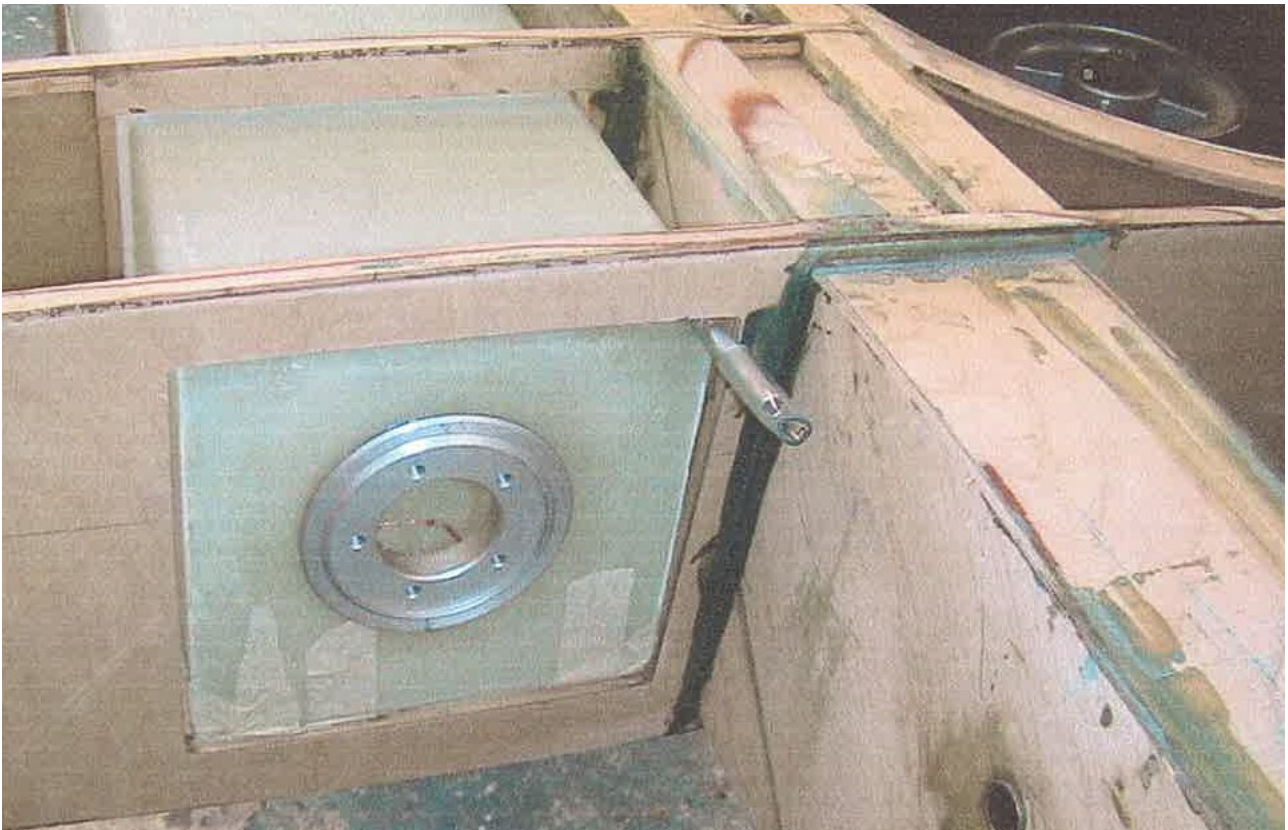
Obr. 3 Křídlová palivová nádrž s přírubou na palivovnak s hliníkovou trubicou pro přívod paliva do motoru

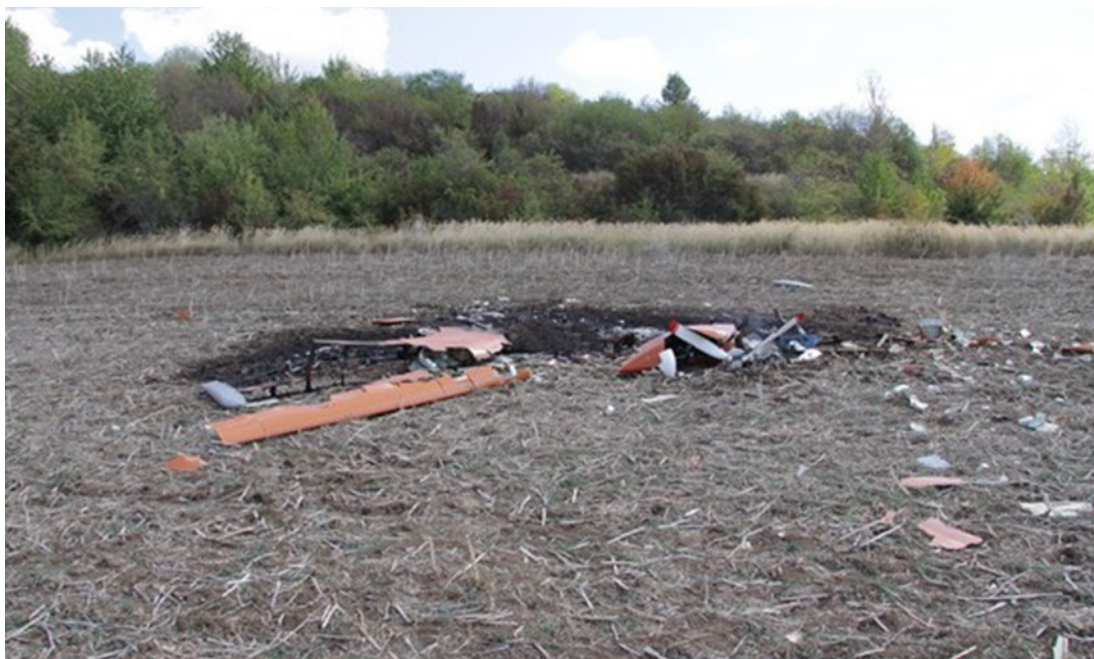
Místo LN se nacházelo cca 1,3 km severně obce Zábrušany. Místo LN leží v těsné blízkosti lesa na jihozápadním okraji lomu Všeclapy obce Všeclapy spadající pod obec Zábrušany. Při prvotním ohledání místa LN, plochy požářiště, bylo zjištěno, že nebyly přerušeny řídicí prvky nožního řízení, lana směřující ke směrovému kormidlu. Náběžné ani koncové hrany žádného vrtulového listu nebyly mechanicky poškozeny. Jeden vrtulový list byl vylomen z vrtulové hlavy a poškozen požárem. Druhý vrtulový list byl k vrtulové hlavě upevněn a byl podélně prasklý. Měl slabě delaminovaný potah v koncové části listu. Třetí vrtulový list byl

Obr. 5 Místo letecké nehody

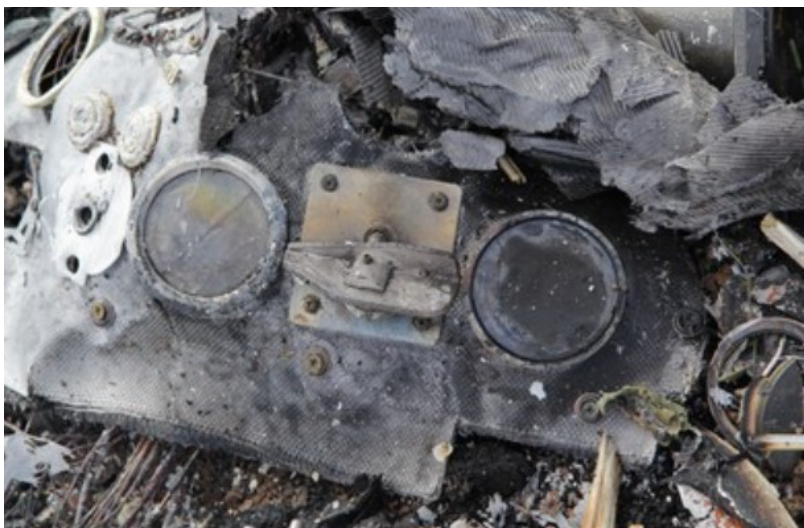
vizuálně nepoškozen a byl pevně uchycen k vrtulové hlavě. Byl nalezen palivový přepínač přepnutý do polohy čerpání paliva z levé křídlové palivové nádrže, viz obr. 6. Motor byl požárem poškozen na jeho levé straně, pravá strana motoru nejevila známky poškození. Motor celkově vykazoval známky poškození působením malé energie dopadu. Ohořelé fragmenty trosek trupu, kabiny, křídla a náběžné hrany levé poloviny křídla se nacházely na okraji požářiště ve směru (dopředného) dopadu UL letounu. Z trosek nebylo možno zjistit letovou konfiguraci UL letounu. Na místě LN nebyla nalezena žádná dokumentace UL letounu ani pilota.

Obr. 6 Palivový přepínač v poloze čerpání paliva z levé křídlové nádrže

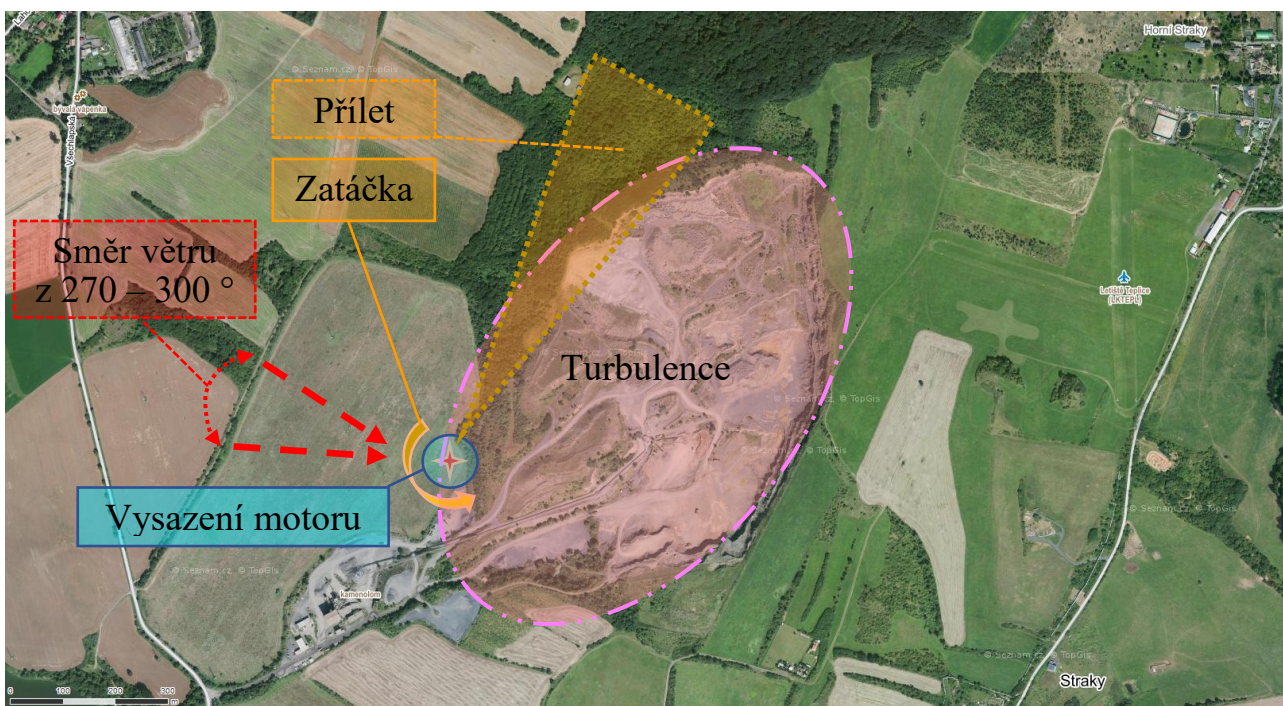
a výrazné prosednutí UL letounu s následnou ztrátou rychlosti. V poloze 3. okružové zatáčky RWY 36 zahájil pilot na malé rychlosti točení levé zatáčky. Náklon UL letounu se během točení zatáčky postupně zvětšoval. Společně se zvětšujícím se náklonem rostla zákonitě i pádová rychlost UL letounu. Zadní složka rychlosti větru v průběhu zatáčky snížila UL letounu IAS. Motor dle expertízy pracoval v rozmezí provozních otáček po nespécifikovanou dobu krátce před dopadem na zem. Přepínač byl v poloze dodávky paliva z levé křídlové nádrže. Expertíza potvrdila, že v nespécifikované krátké době před dopadem UL letounu již motor nepracoval. Vysazení motoru bylo s nejvyšší mírou pravděpodobnosti způsobeno přerušením dodávky paliva do motoru. Ztráta výkonu motoru velmi pravděpodobně nastala v průběhu točení zatáčky. Pilot měl malý nálet na typu a tím pádem i malé letové zkušenosti, aby zhodnotil vzájemný vliv všech negativních faktorů a zabránil vzniku LN. Provedl zatáčku s velkým náklonem na malé rychlosti na malé výšce. Spolupodílejícími se faktory, které přispěly k vývoji LN, bylo vysazení motoru v kritické fázi letu a vliv zadní složky větru společně s turbulentním prostředím.

Obr. 7. Přílet ke kritické fázi letu, zatáčka na malé rychlosti s velkým náklonem, směr větru z 270 až 300°, zobrazení turbulentní oblasti nad lomem Všechlapy a vysazení motoru

Příčinou letecké nehody bylo nezvládnutí techniky pilotáže při provádění zatáčky na malé rychlosti s velkým úhlem náklonu. Spolupodílející se faktory, které přispěly ke vzniku LN byly malé letové zkušenosti pilota, vliv zadní složky větru, turbulentní prostředí a pravděpodobně i vysazení motoru.
