CZ-19-0126

# ZÁVĚREČNÁ ZPRÁVA

**o odborném zjišťování příčin letecké nehody  
letounu PIPER PA-28-180 poznávací značky OK-CNC  
na letišti Roudnice dne 12. března 2019**

Praha  
květen 2021

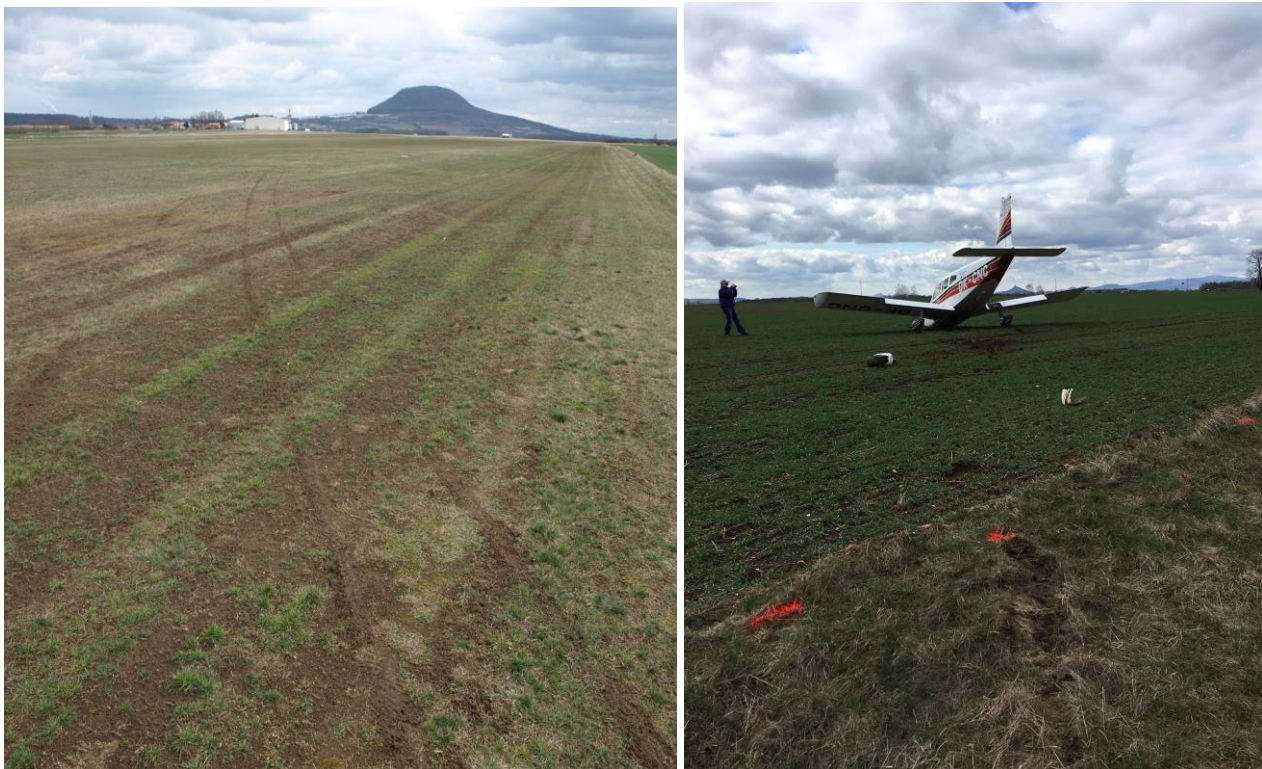
Letoun při druhém letmém přistání dosedl na RWY 31L na konci první třetiny a nepokračoval kurzem dráhy, ale po trajektorii opisující levý oblouk. Po ujetí cca 134 m opustil travnatou plochu letiště a příčně přešel brázdu oddělující travnatou letištní plochu od zemědělsky obdělávaného pole. Při přejetí terénní nerovnosti došlo k utržení kola předového podvozku a letoun po ujetých cca 22 m zůstal stát na hlavním podvozku s předí zabořenou v ornici.

Letoun dosedl na RWY 31L cca 400 m od prahových značek. Dále pokračoval v pohybu po zakřivené dráze. Na zemi byly patrné stopy po jeho pohybu v délce cca 134 m. Po přejetí brázdy oddělující travnatý letištní pás od zemědělsky obdělávaného pole a po ujetí dalších cca 22 m se zastavil s předí zapíchnutou v ornici.

Obr. 3 – Vlevo - stopy kol podvozku na travnaté RWY 31L; vpravo - terénní nerovnost tráva/pole
