CZ-20-0468

# ZÁVĚREČNÁ ZPRÁVA

**o odborném zjišťování příčin letecké nehody  
kluzáku VSO 10, poznávací značky OK-5604,  
cca 6200 m NE letiště Soběslav,  
ze dne 9. srpna 2020**

Praha  
Květen 2021

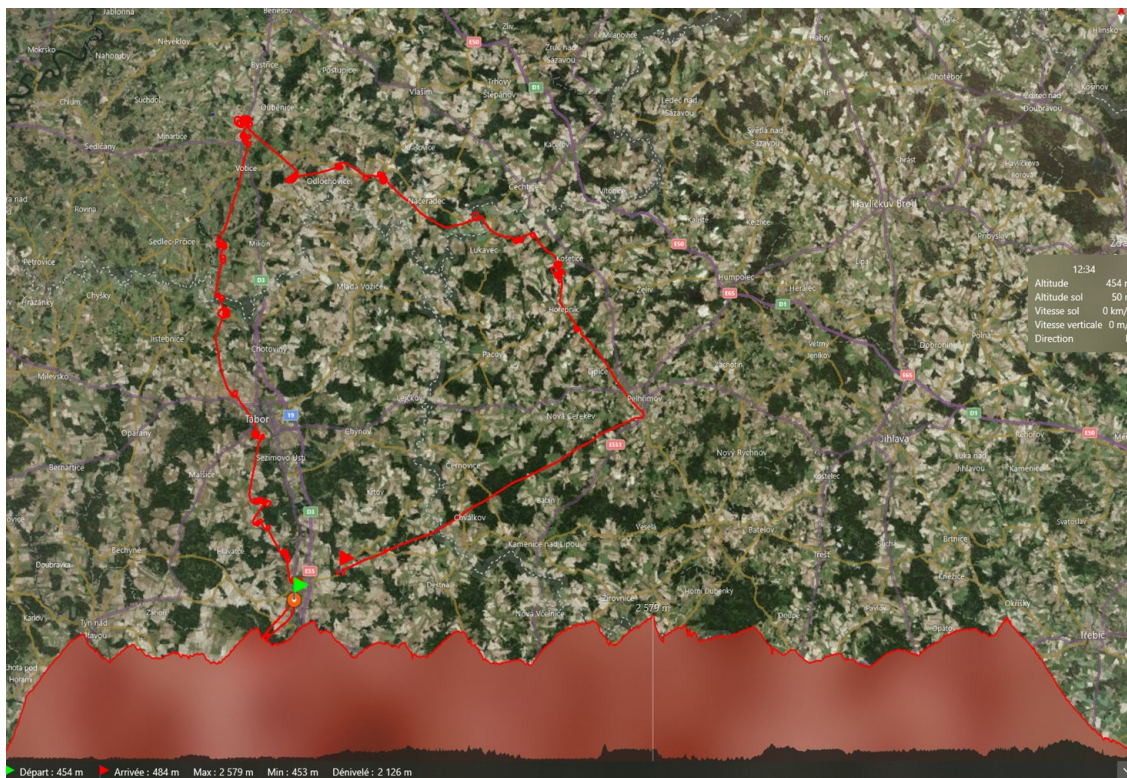
Obr. 1 – Záznam tratě letu z Loggr NANO4

Pilot z otočného bodu Pelhřimov pokračoval přímým letem na LKSO. V druhé polovině této tratě byl let sestupný. V době, kdy se rozhodl pro přistání do terénu, byla jeho výška nad plochou, kterou si pro přistání zvolil cca 100 m. Při konečném přiblížení došlo postupně ke zvyšování rychlosti až ke 130 km/hod a klesání 6 m/s. Při dotyku cca ve třetině zvolené plochy se zemí (pilot se podle své výpovědi rozhodl přerušit přistání) se kluzák odpoutal od země do výšky cca 10 m. Následně došlo ke ztrátě rychlosti a jeho pádu.

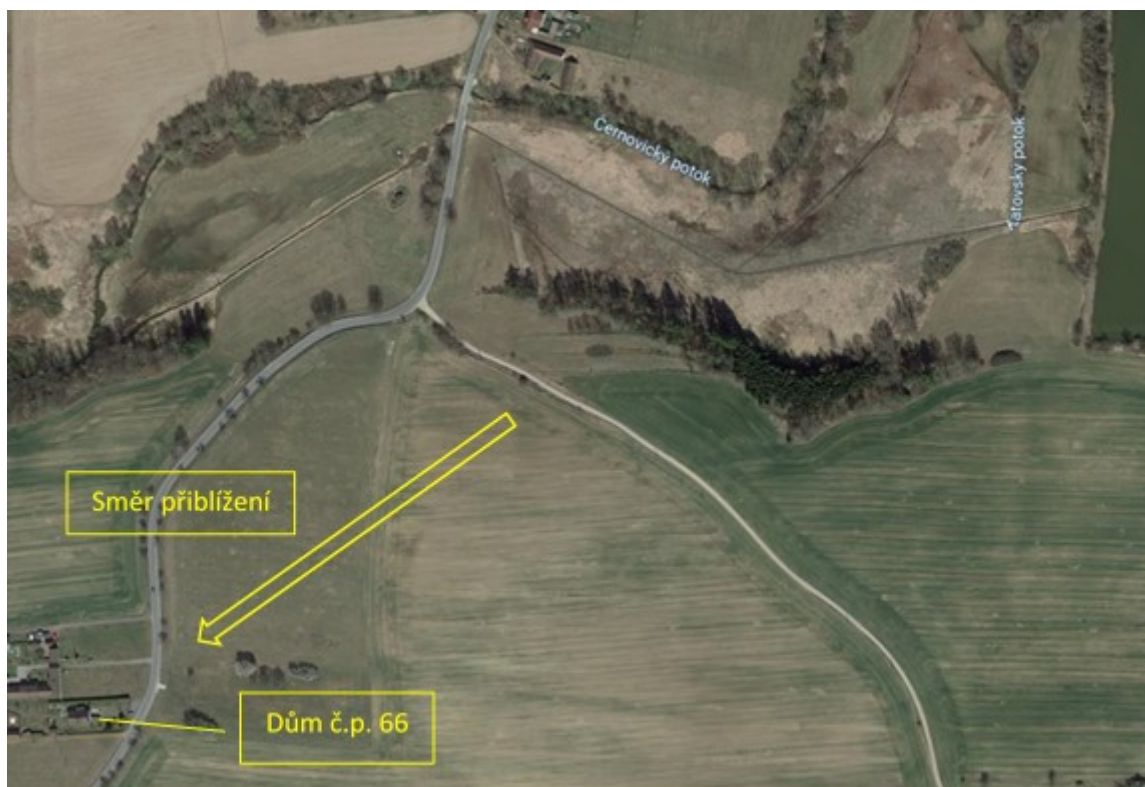
Obr. 2 – Prostor konečného přiblížení

Příčinou letecké nehody byl pozdní výběr plochy pilotem pro provedení přistání do terénu s následným neustáleným režimem letu v průběhu přiblížení na přistání.

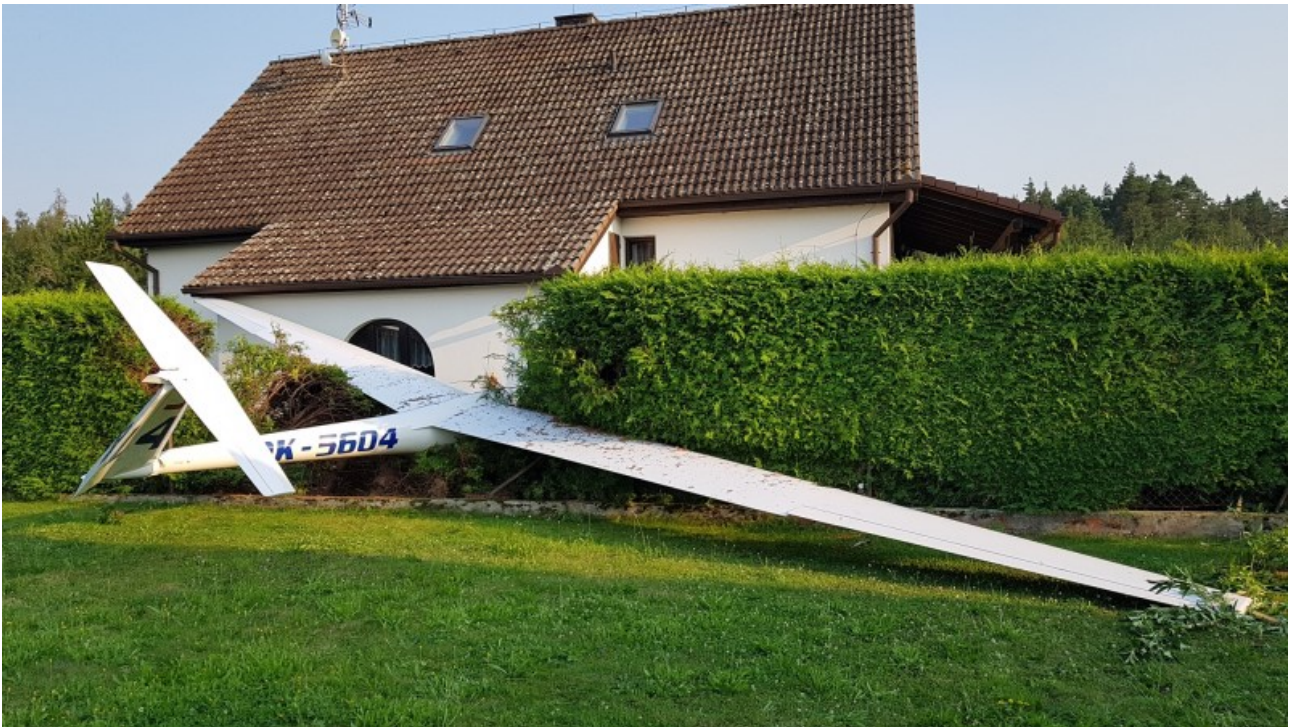
Obr. 3 – Kluzák na místě LN

Místem LN byl travnatý pozemek před rodinným domem v obci Tučapy – Dvorce. Pozemek byl ohraničený živým plotem, tujími. Vzdálenost místa LN od LKSO byla cca 6 km.

Trosky kluzáku nebyly rozptýleny a ležely na místě letecké nehody.

Kluzák byl při letecké nehodě zničen.
