CZ-20-0365

# **ZÁVĚREČNÁ ZPRÁVA**

**o odborném zjišťování příčin letecké nehody  
kluzáku ASW-15B poznávací značky OK-3981  
1 km SE LKKM  
ze dne 12. července 2020**

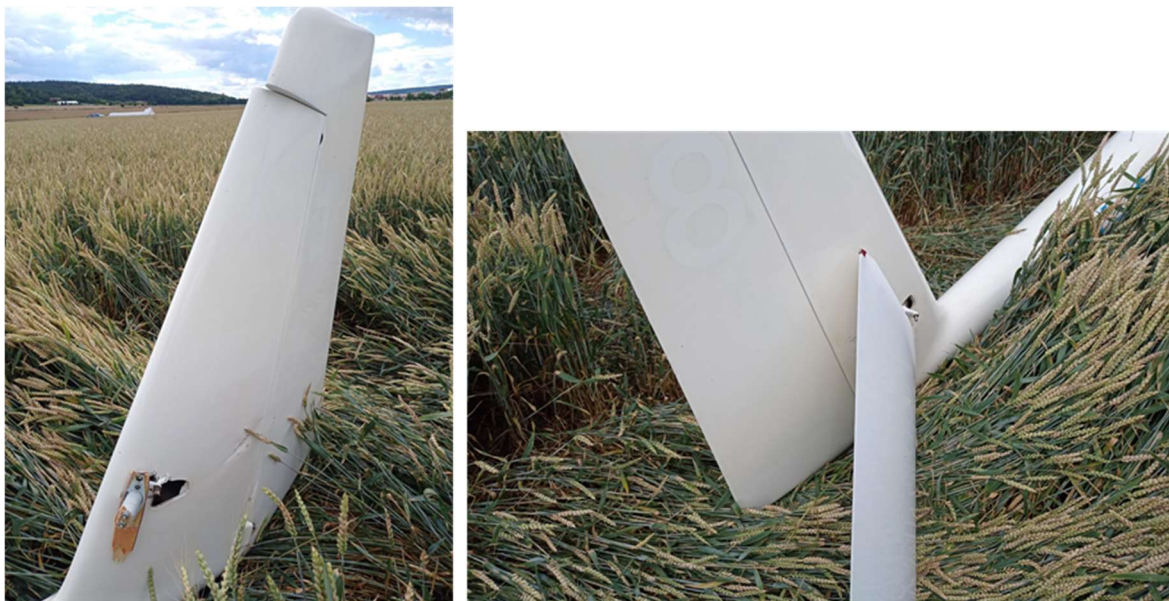
- Poškození kýlové plochy
- Poškození kluzné patky
- Poškození plovoucího výškového kormidla
- Promáčkнутý povrch křídla
- Poškrábaný potah trupu před podvozkem

Obr. 2: Poškození ocasních ploch kluzáku

Příčinou letecké nehody byla záměna ovládací páky aerodynamických brzd a páky podvozku pilotem. V důsledku toho proběhla obě přiblížení a přistání na velké rychlosti.

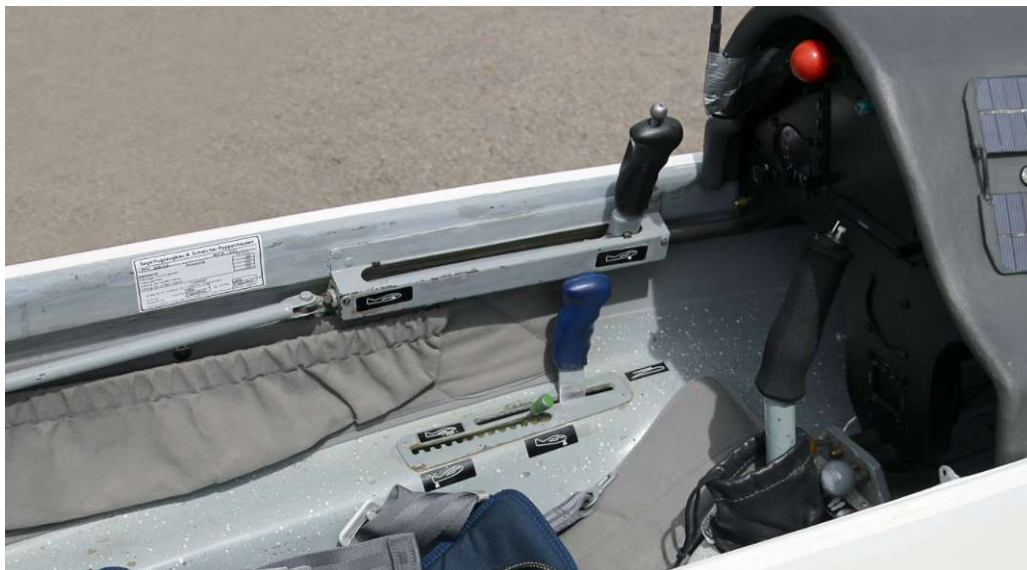
Obě páky, páka ovládání aerodynamických brzd a páka ovládání podvozku, jsou umístěny na levém boku pilotní kabiny nad sebou.

Poloha páky ovládání podvozku (Obr. 3 - černá rukojeť) v přední poloze – podvozek je vysunut. Páka v zadní poloze – podvozek je zasunut.

Poloha páky ovládání aerodynamických brzd (Obr. 3 - modrá rukojeť) v přední poloze – brzdy jsou zasunuty. Páka v zadní poloze – brzdy jsou vysunuty.

Obr. 3: Černá rukojeť – podvozek vysunut, modrá rukojeť – aerodynamické brzdy zasunuty

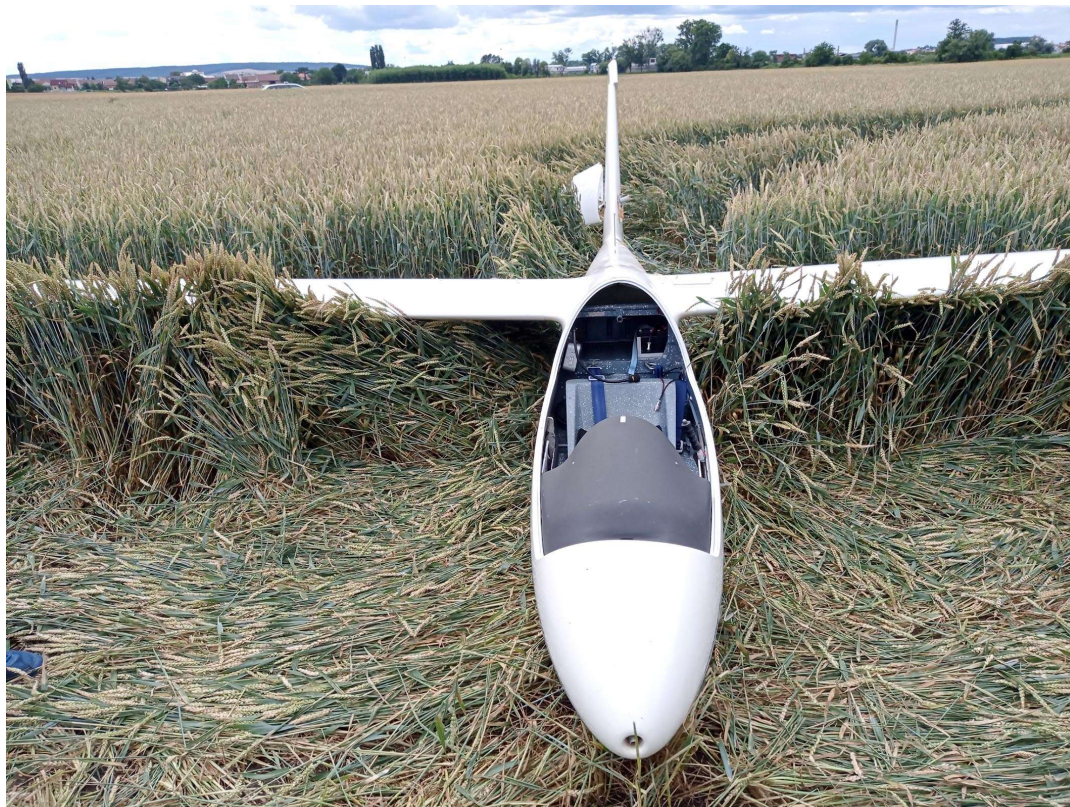
Místem letecké nehody bylo obilné pole 1 km SE LKKM.

Poškozený kluzák ležel na místě letecké nehody, jeho části nebyly rozptýleny. Bylo zjištěno poškození kýlové plochy, kluzné patky, plovoucího výškového kormidla, promáčkнутý povrch křídla a poškrábaný potah trupu před podvozkem.

Obr. 4: Kluzák na místě letecké nehody
