## Rozbor bezpečnosti za 3. čtvrtletí 2021

## Vybrané ukazatele – 3. čtvrtletí 2021

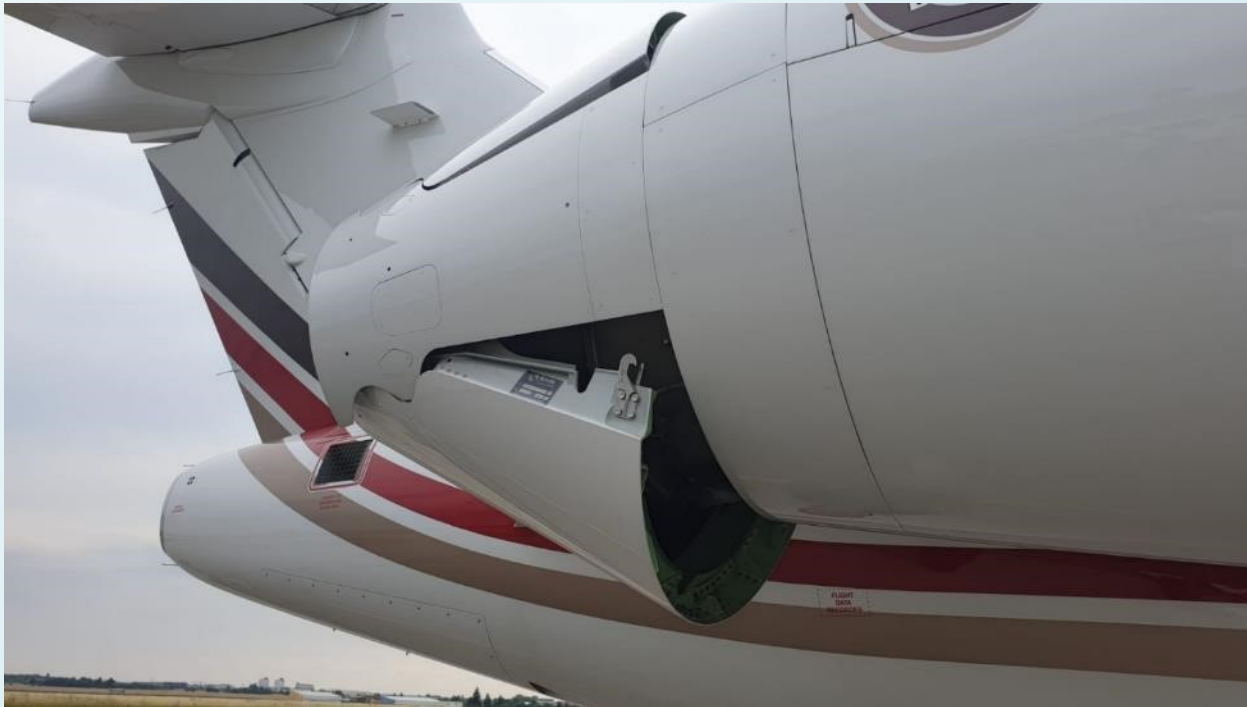
- ➔ Byly provedeny úkony podle kontrolního seznamu „Závada obraceče tahu po V1“, včetně vypnutí pravého motoru. Letadlo pokračovalo na přistání a následně bezpečně přistálo.
- ➔ Na místo události byl vyslán tým techniků, který provedl inspekci obracečů tahu a stažení dat CVR a DFDR.
- ➔ Následně byl pravý obraceč tahu deaktivován a zajištěn piny.
- ➔ Výrobce letadla na základě poskytnutých informací a provedených úkonů stanovil podmínky pro přelet do údržbového střediska.
- ➔ Výrobce letadla provedl detailní analýzu dat, ze které vyplynulo, že se jednalo o neúmyslnou chybu pilota a nejednalo se o technickou závadu systému.

Otevřené klapky obraceče tahu

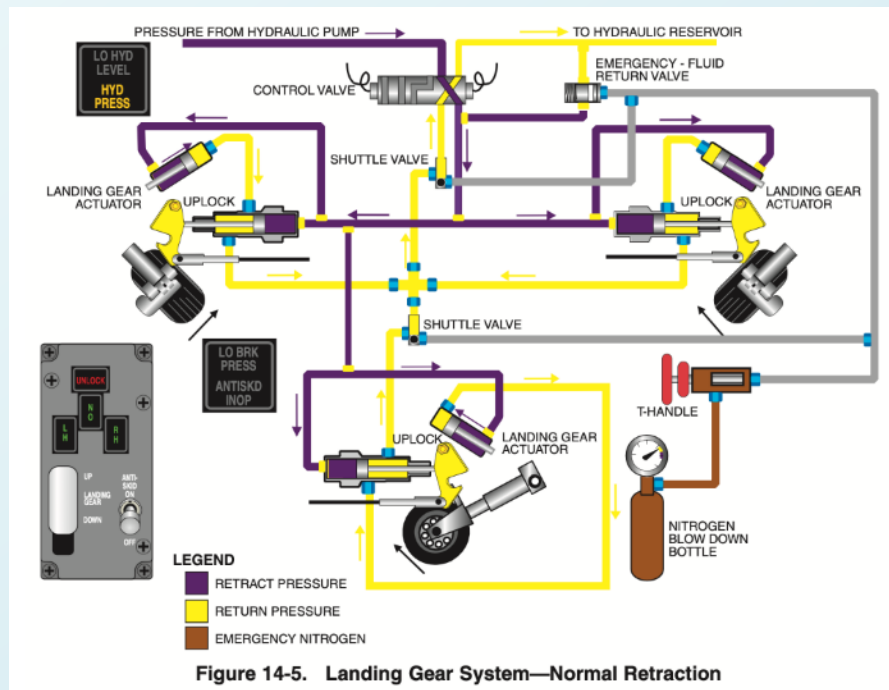
- ➔ Pracovníci servisu identifikovali závadu na spínacím mechanismu indikace zajištěného podvozku ve vysunuté poloze.
- ➔ Spínací mechanismus je integrován do hlavního pracovního válce pro vysunutí/zasunutí podvozku. Po výměně hlavního pracovního válce bylo letadlo uvolněno do provozu.

Pracovní válec vysunutí/zasunutí podvozku

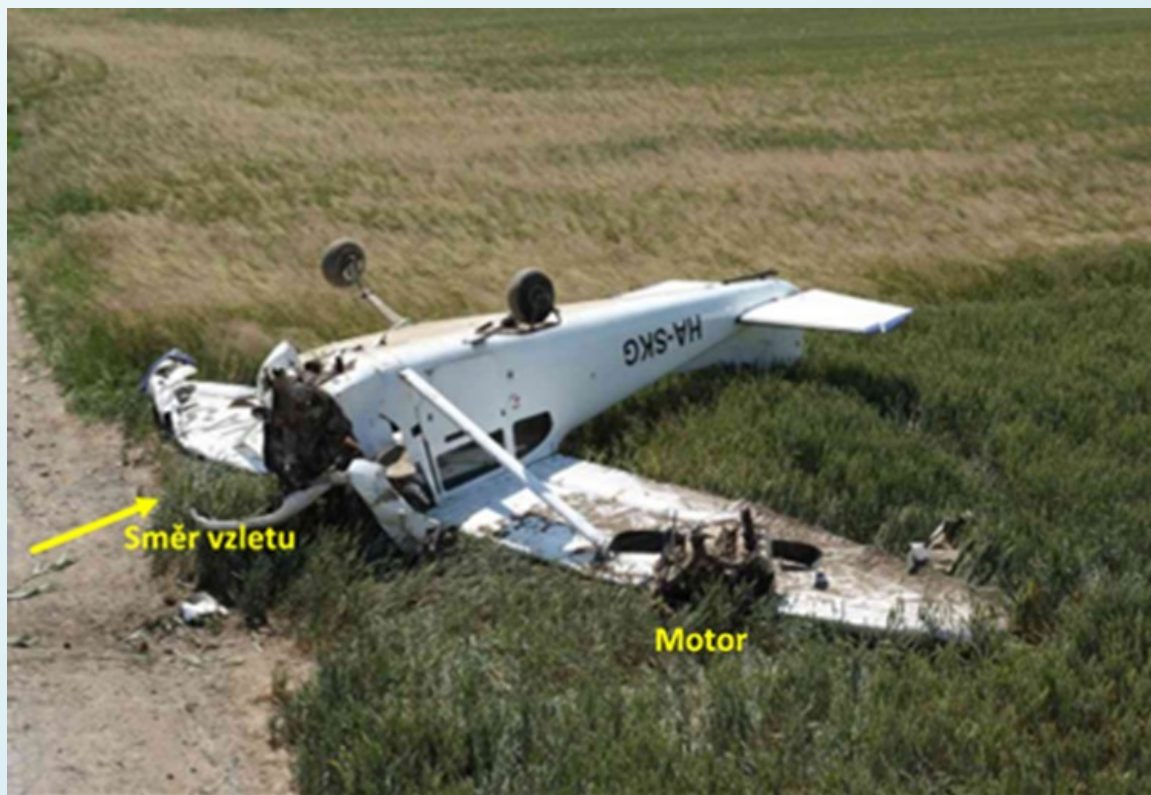
- ➔ Pilot provedl tento den jeden samostatný let na uvedeném letadle.
- ➔ Následně provedl čtyři lety na tandemové výsadky.
- ➔ Během vzletu na pátý let na tandemový výsadek došlo z výšky cca 20 m k přechodu letadla do klesání.
- ➔ Pilot tomuto klesání nezabránil.
- ➔ Letadlo v tomto klesání narazilo do země, cca 900 m od místa vzletu.
- ➔ Následně se převrátilo na záda přídí proti směru vzletu.
- ➔ Pilot utrpěl těžké zranění.
- ➔ Dva ze čtyř parašutistů byli hospitalizováni několik dní v nemocnici, jeden byl po ošetření z nemocnice propuštěn, další nebyl zraněn.
- ➔ Letadlo bylo zničeno.

Trosky letadla na místě letecké nehody.

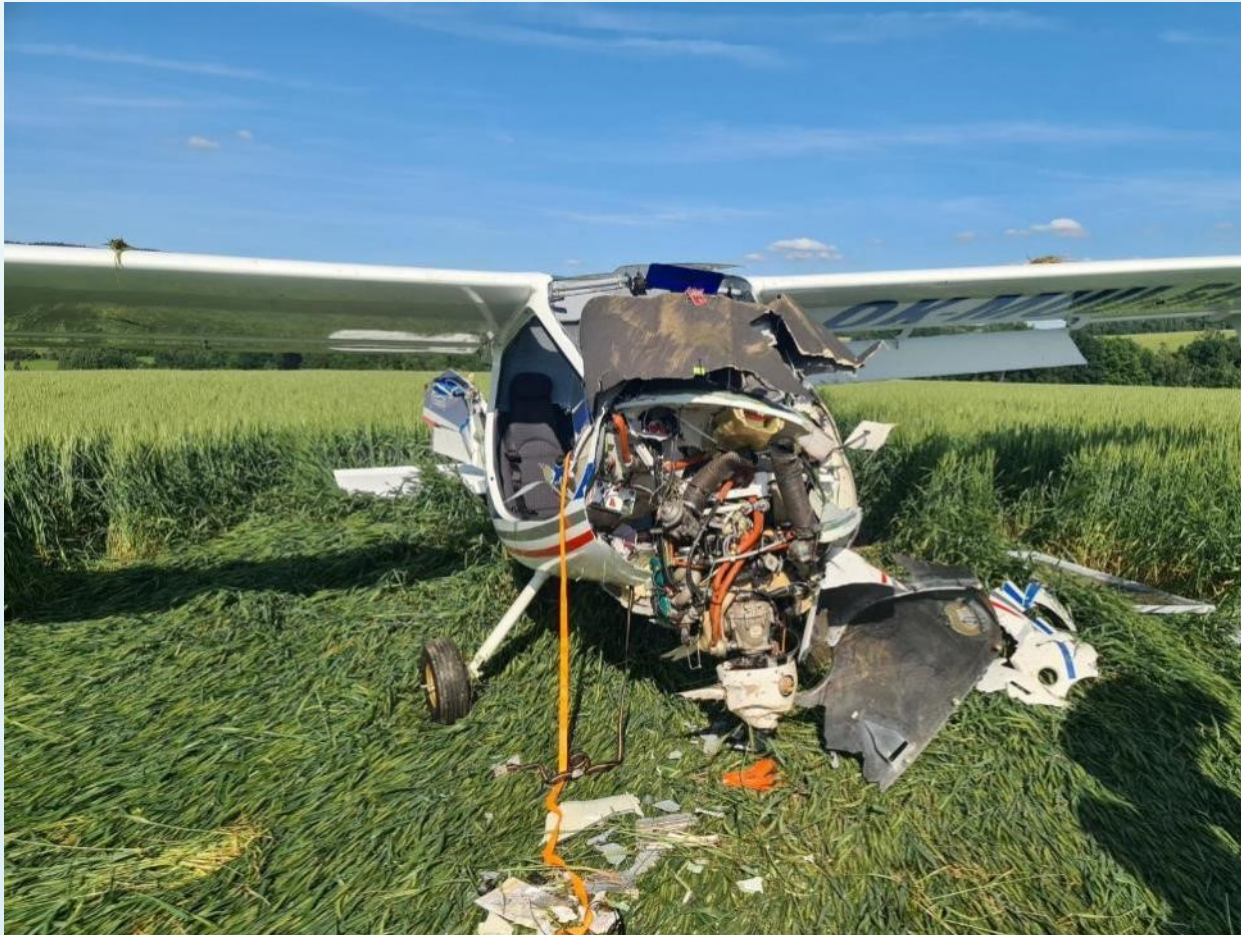
- ➔ Pilot prováděl rekreační let.
- ➔ V průběhu letu po cca 20 min došlo k vysazení motoru.
- ➔ Pilot zapnul přídatné palivové čerpadlo, přepnul palivo na druhou nádrž a provedl spouštění motoru za letu s negativním výsledkem.
- ➔ Pilot provedl nouzové přistání do terénu.
- ➔ Přiblížení na pole porostlé vzrostlým obilím bylo prováděno na vyšší rychlosti. Po dosednutí se UL letoun převrátil na záda.
- ➔ Pilot byl lehce zraněn.
- ➔ UL letoun byl poškozen ve velkém rozsahu.
- ➔ Příčinou letecké nehody bylo nezvládnutí nouzového přistání do terénu po vysazení motoru z důvodu kontaminovaného paliva vodou.

UL letoun CTVS na místě letecké nehody.

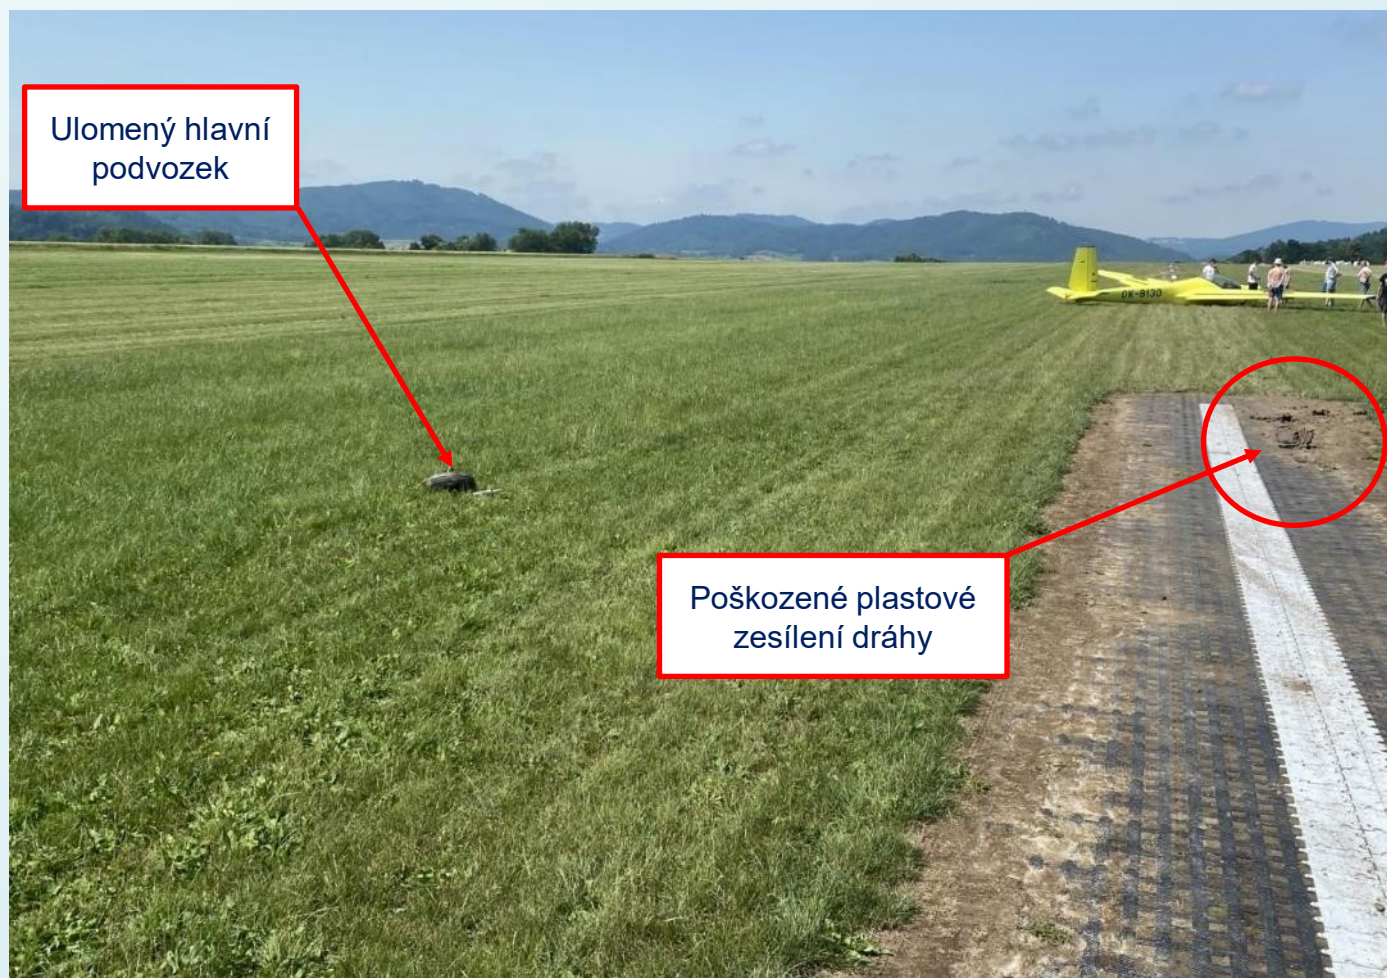
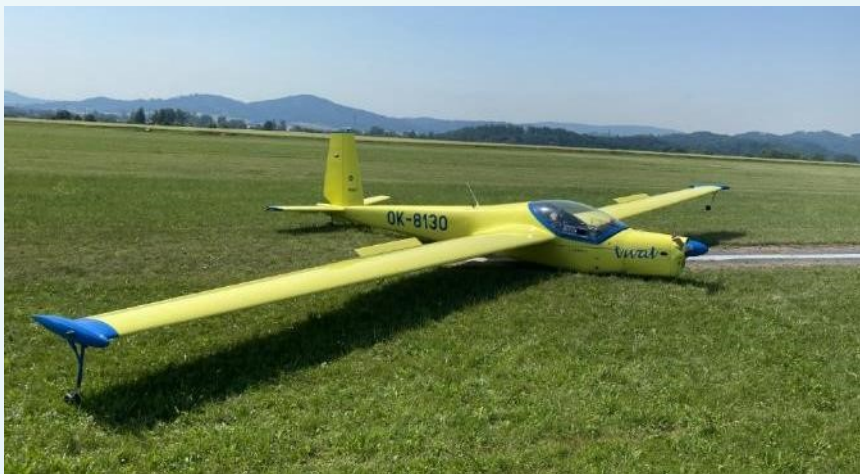
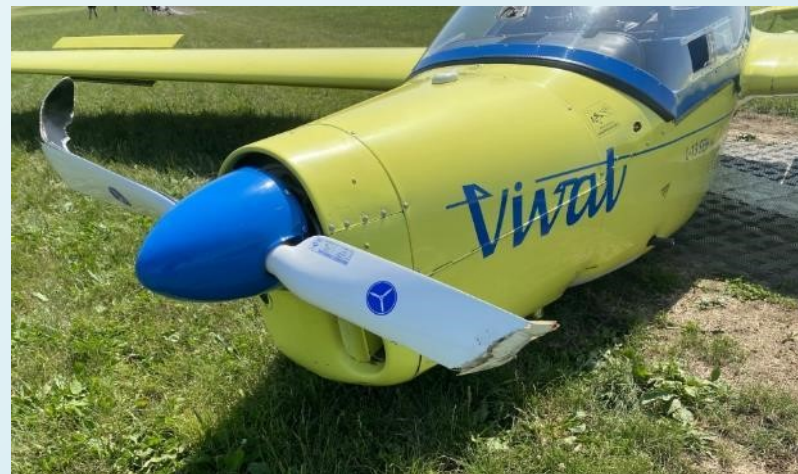
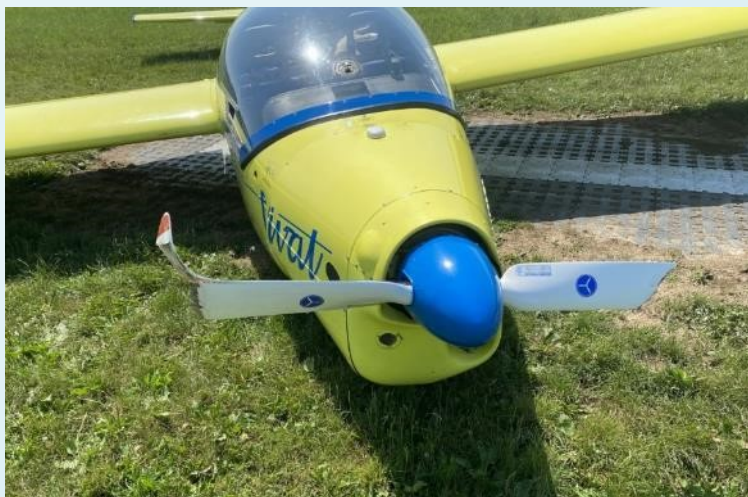
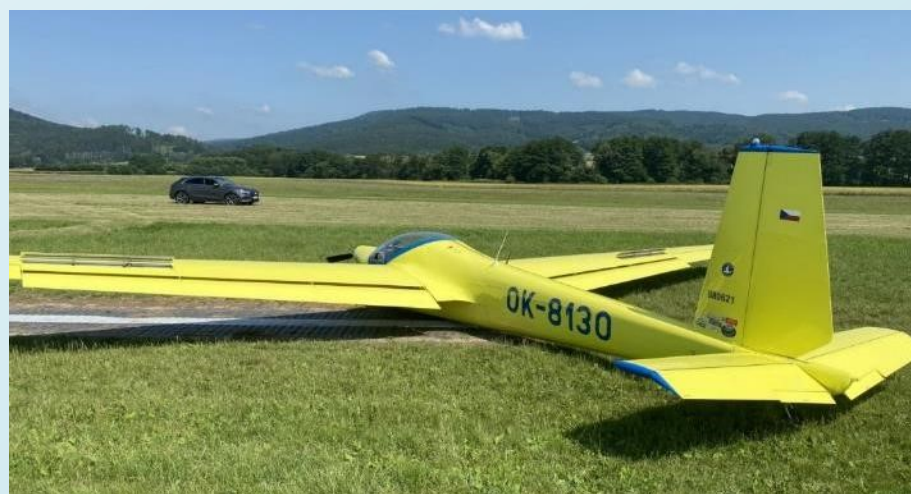
*Letecká nehoda motorového kluzáku L 13-SEH na LKSU*

- ➔ Při nácviku nouzového přistání motorového kluzáku došlo k tvrdému dosednutí.
- ➔ Náraz do dráhy zapříčinil ulomení hlavního podvozku, poškození vrtule, násilné zastavení motoru, lehké poškození trupu a poškození povrchu dráhy.
- ➔ Poškození motorového kluzáku bylo velkého rozsahu, posádka bez zranění.
- ➔ Příčinou byla pilotní chyba při podrovnání kluzáku při přistání.

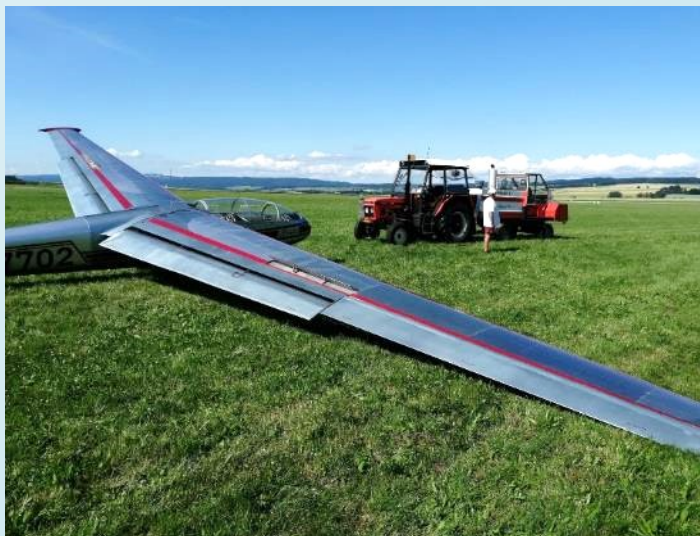
- ➔ Po přistání v průběhu delšího výběhu kluzák zachytil koncem pravé poloviny křídla o zadní kolo traktoru.
- ➔ Došlo k otočení kluzáku o 180°.
- ➔ Pilot nezraněn.
- ➔ Na kluzáku bylo zjištěno poškození velkého rozsahu.

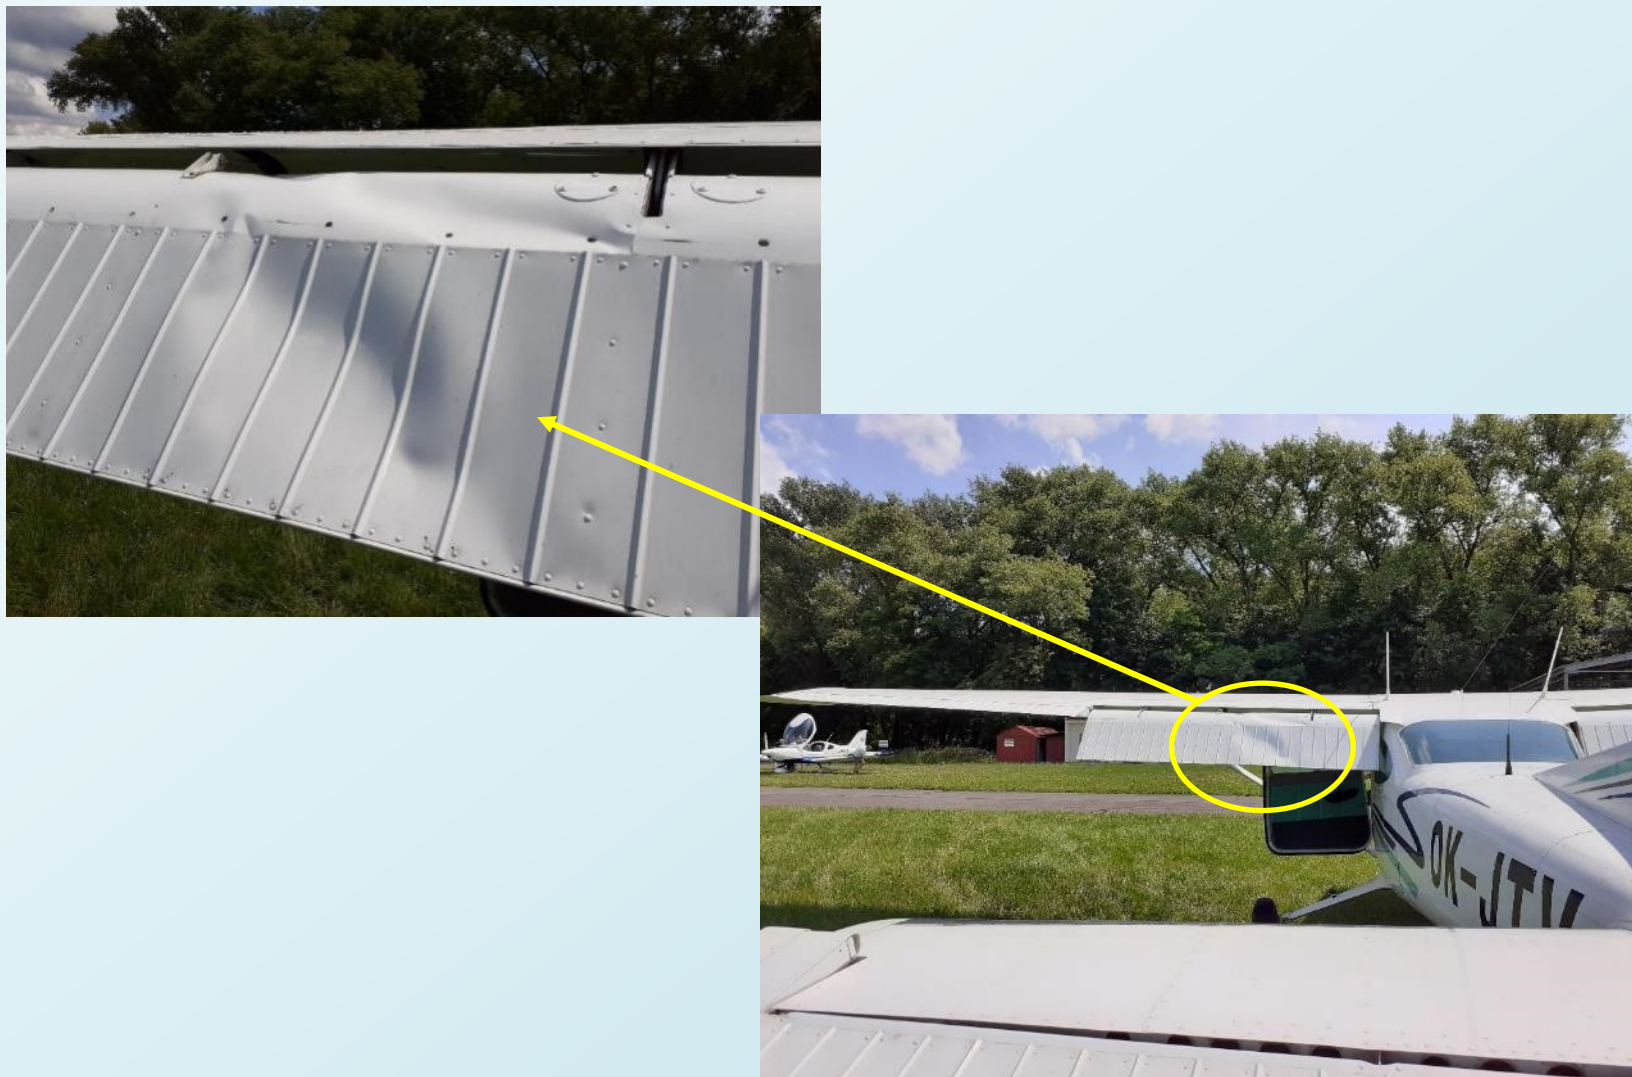
- ➔ Při nácviku nouzového přistání s letounem Cessna 182 prováděl zahraniční pilot přibližovací manévr levou zatáčkou na RWY 34.
- ➔ Při provádění manévru zjistil, že by byl „dlouhý“ a pod vlivem nastalého stresu vysunul vztlakové klapky do polohy 30°. Na tento úkon instruktor nestačil zareagovat.
- ➔ Při poletové prohlídce letounu byla zjištěna výrazná deformace levé vztlakové klapky.
- ➔ Při prohlídce letounu technikem bylo zjištěno, že primární příčinou poškození vztlakové klapky byla technická závada na mechanismu vysouvání klapky.

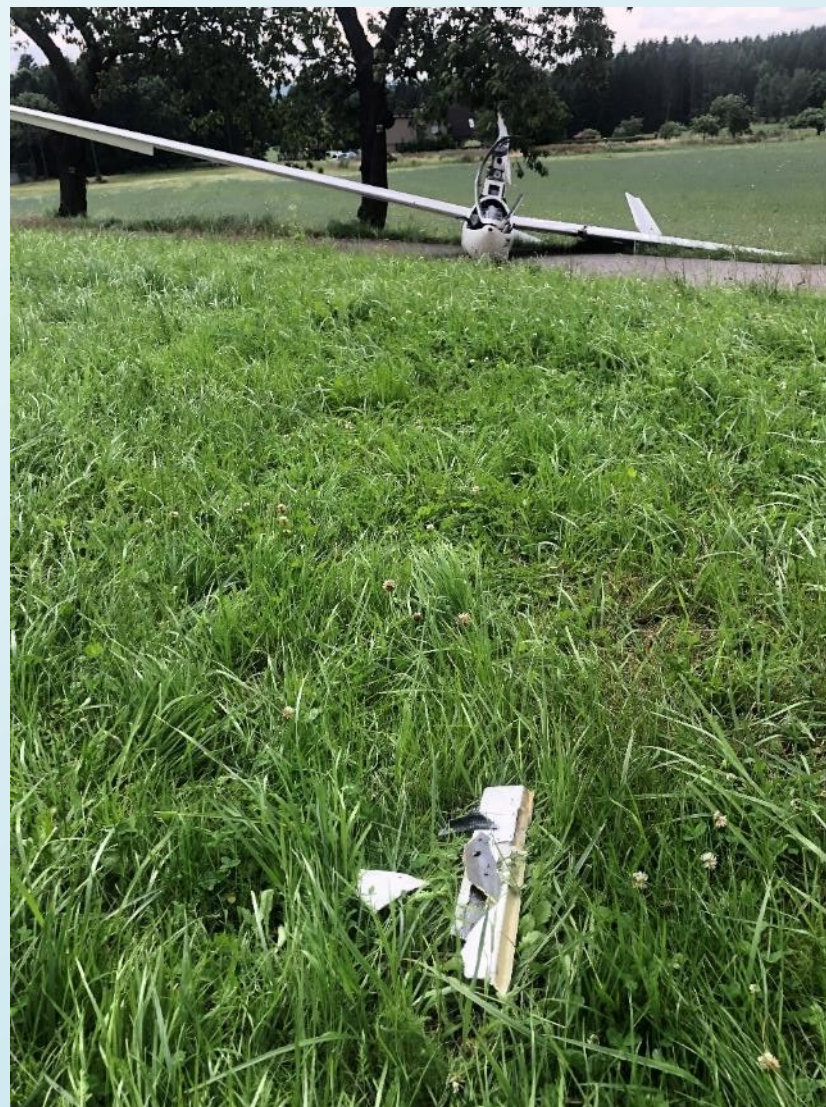
- ➔ Kluzák narazil křídlem do překážek a dopadl na zem.
- ➔ Po cca 100 m pohybu po zemi v rotaci se zastavil.
- ➔ Kluzák byl poškozen ve velkém rozsahu.
- ➔ Pilot nebyl zraněn.

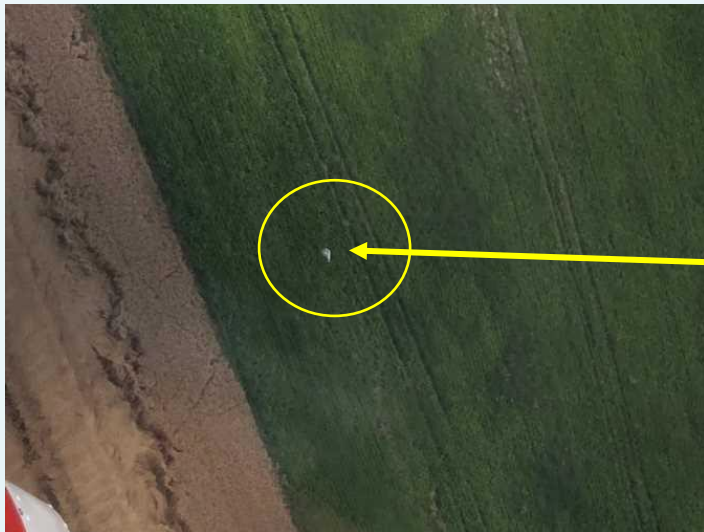
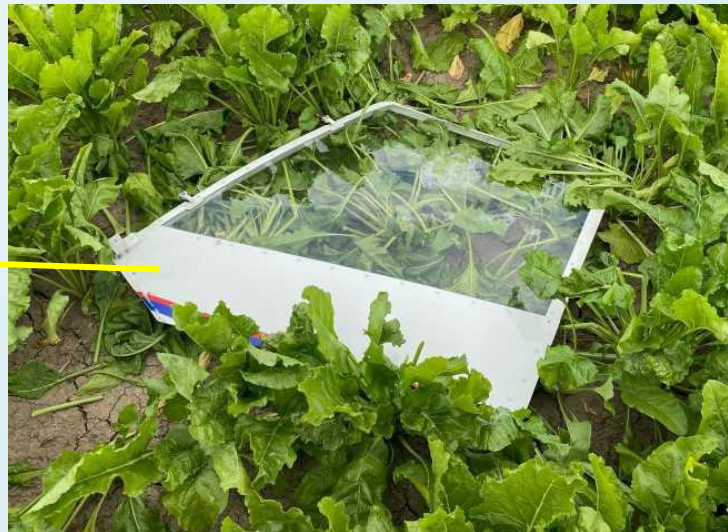
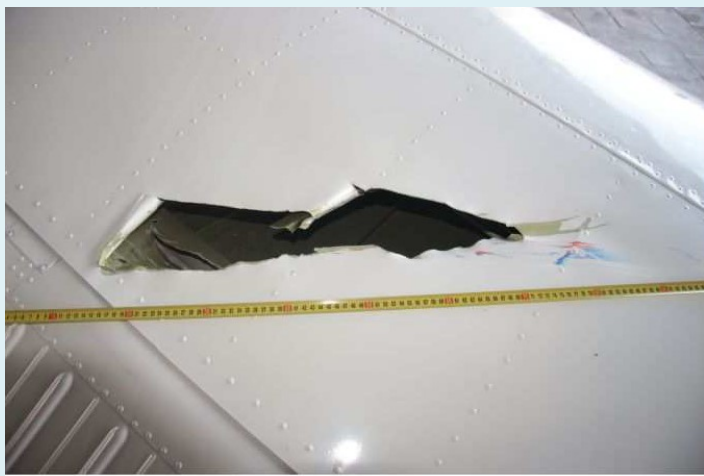
- ➔ Během letu (cca 10 minut po vzletu) došlo pravděpodobně k nechtěné manipulaci s klikou nouzového odhozu levých dveří pilotní kabiny.
- ➔ Dveře následně odpadly a narazily spodní hranou na horní potah levé poloviny křídla a roztrhly ho v délce cca 30 cm.
- ➔ Pilot s poškozeným letounem přistál na letišti v Kolíně.
- ➔ Dveře byly nalezeny poškozené dopadem na zem na řepném poli mezi Kolínem a Pečkami.
- ➔ Při pravděpodobně nechtěné manipulaci s pákou nouzového odhozu dveří došlo k uvolnění čepů, kterými jsou připevněny panty dveří.
- ➔ Na letounu byl poškozen potah a žebro levé poloviny křídla.

Roztržený potah levé poloviny křídla.

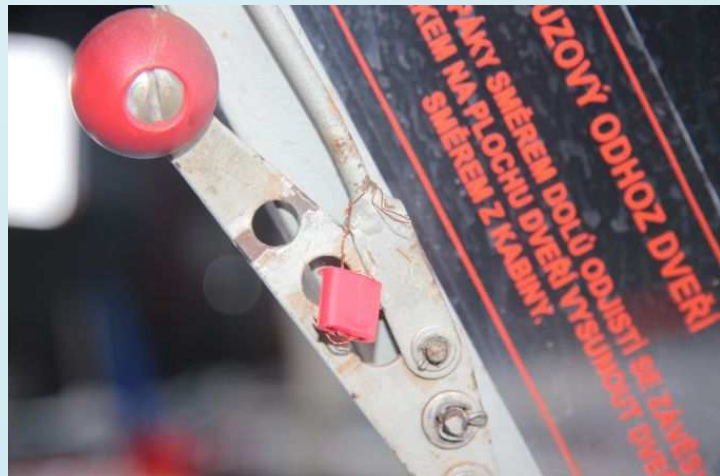
Páka nouzového odhozu levých dveří v zavřené poloze.

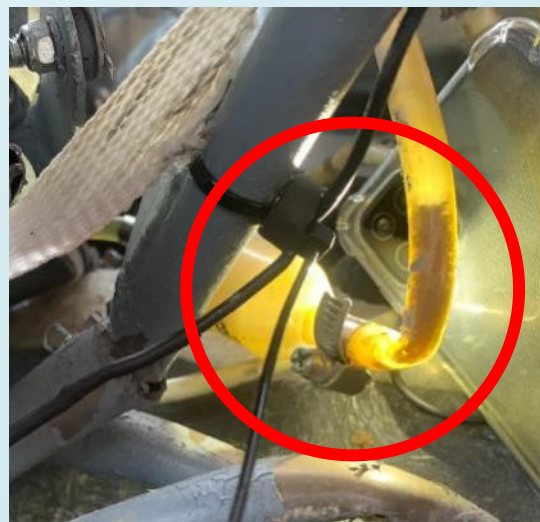
Nečistoty před palivovým filtrem

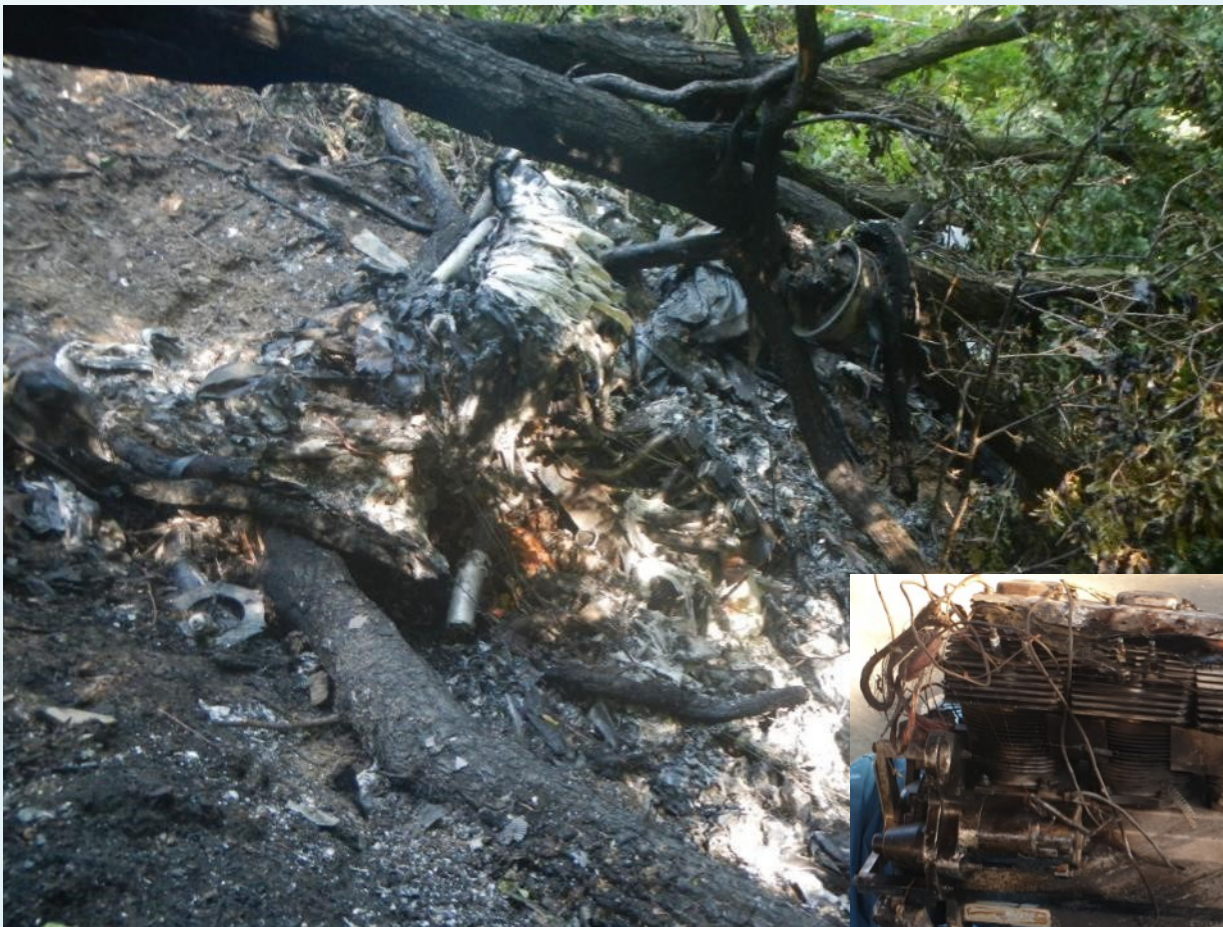
Místo LN

- ➔ Výběr plochy pro nouzové přistání pilot prováděl v krátkém čase s ohledem na obytnou zástavbu v ose a po levé straně RWY 26.

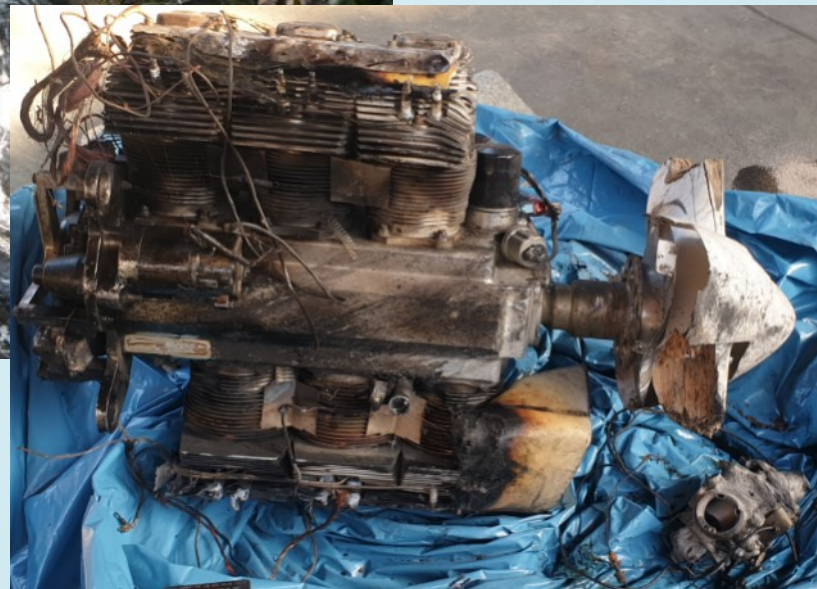
- ➔ Motor nepřestal pracovat úplně, v jednom okamžiku vykazoval otáčkoměr 1950 ot/min a variometr klesání 0,5 – 1 m/s.
- ➔ Po chvíli došlo ke zvýšení výkonu motoru a pilot při pohledu na porost stromů před sebou, kdy UL letounu chybělo cca 5 výškových metrů k překonání překážky (porostu), předpokládal, že při dalším zvýšení otáček a výkonu motoru porost přeletí a přistane do obilného lánu.
- ➔ K předpokládanému zvýšení výkonu motoru však nedošlo a UL letoun se po čelním nárazu do vrcholku jednoho ze stromů zřítil do lesního porostu, kde krátce po dopadu začal hořet.
- ➔ Pilota, který utrpěl středně těžká zranění, vyprostil z trosek již částečně hořícího UL letounu náhodný kolemjdoucí. Bezprostředně po vyproštění pilota došlo k rozšíření požáru na celý UL letoun a k jeho shoření.

Letecký motor  
Jabiru 3300A po LN

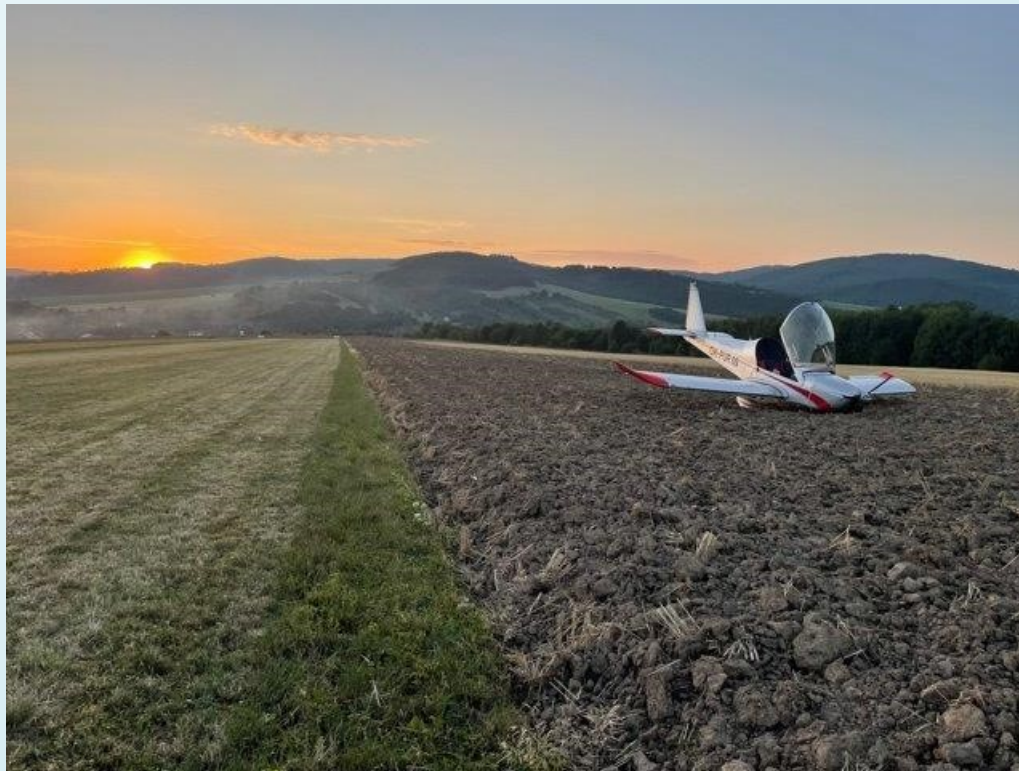
- Posádka UL letounu nebyla zraněna.
- Příčinou letecké nehody bylo dosednutí letounu na přední podvozkové kolo s následným vyjetím z dráhy.

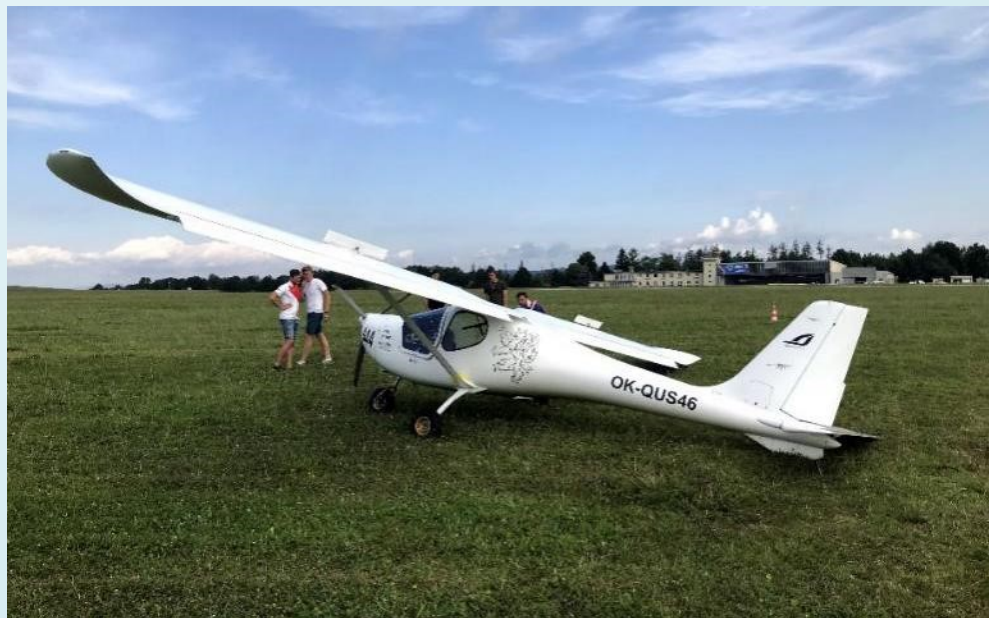
- ➔ Při odbočování z dráhy po přistání se zbortila pravá hlavní podvozková noha a UL letoun dosedl na trávu.
- ➔ UL letoun se opřel o zem zadní spodní částí trupu a výškovkou.
- ➔ Dále došlo k ohnutí předového podvozku.

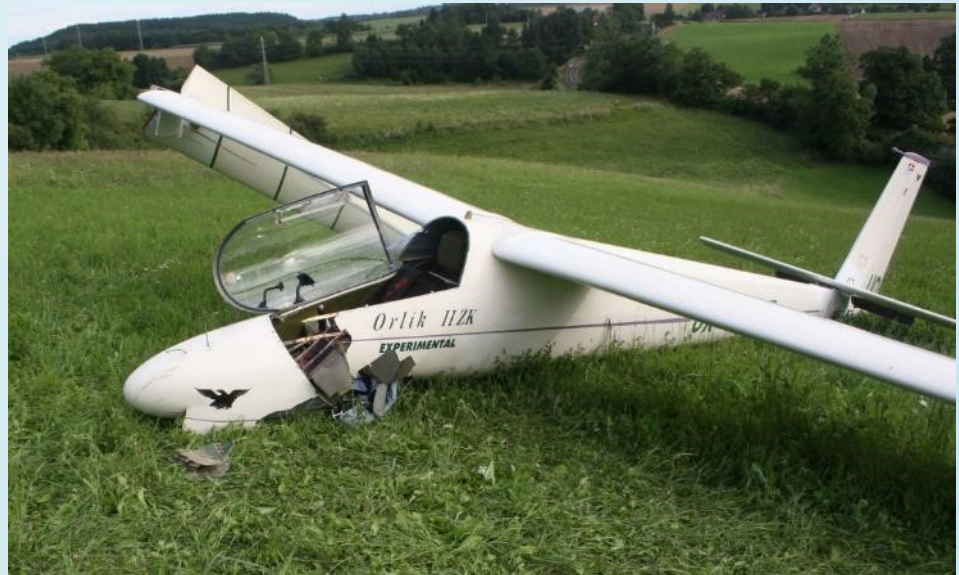
- ➔ Pilot se ve výšce cca 20 m AGL rozhodl přistát proti svahu při zadním větru.
- ➔ Pilotovi se během manévru k přistání proti strmému svahu nepodařilo včas správně vyrovnat kluzák nad stoupajícím terénem a kluzák spodní částí přídě tvrdě narazil do země.
- ➔ Kluzák se po cca 33,5 m zastavil. Měl zlomenou pravou polovinu křídla, rozlámanou spodní přední část trupu a prasklou zadní část trupu.
- ➔ Pilot utrpěl vážné zranění.
- ➔ Kluzák byl zničen.

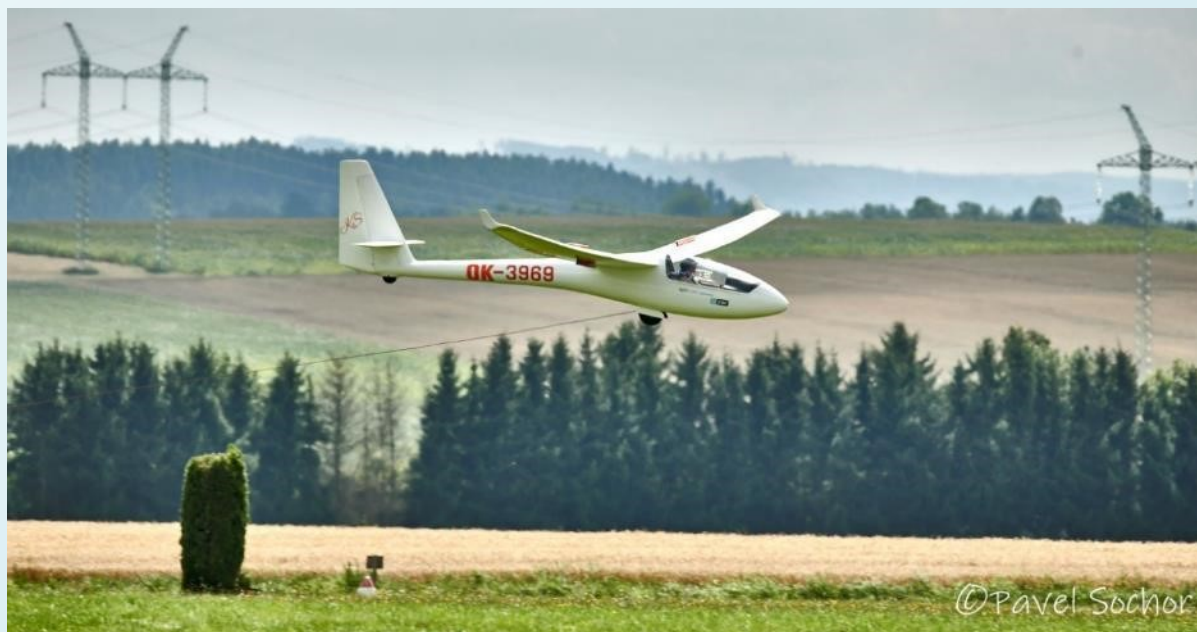
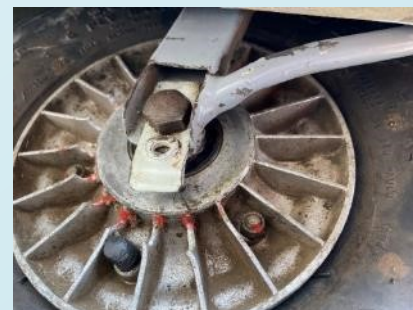
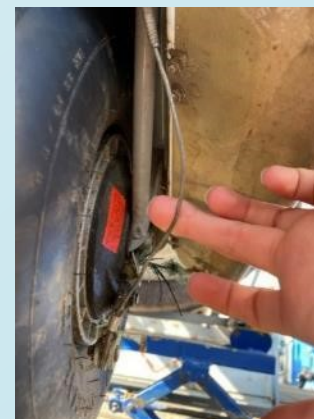
- ➔ Vlečné lano se při doteku se zemí obtočilo kolem podvozkového kola a kluzák zastavil po cca 20 metrech.
- ➔ Po přistání byla provedena vizuální kontrola podvozku, při které bylo zjištěno poškození disku kola, kozlíku podvozku, brzdícího mechanismu, pneumatiky a duše.

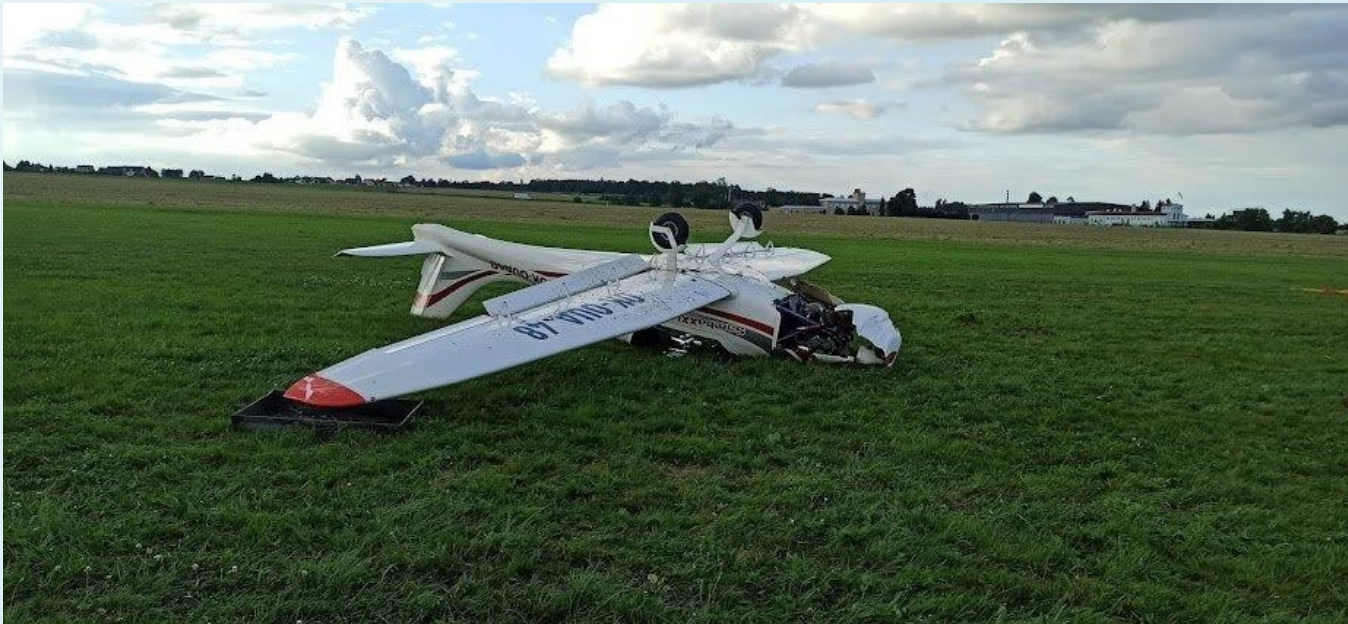
- ➔ Pilot nebyl zraněn.
- ➔ UL letoun byl poškozen ve velkém rozsahu. Došlo k ulomení přední podvozkové nohy, listů vrtule, ke zničení kapoty motoru a rozbití překrytu kabiny, deformaci centroplánu, hlavního nosníku křídla a motorového lože.

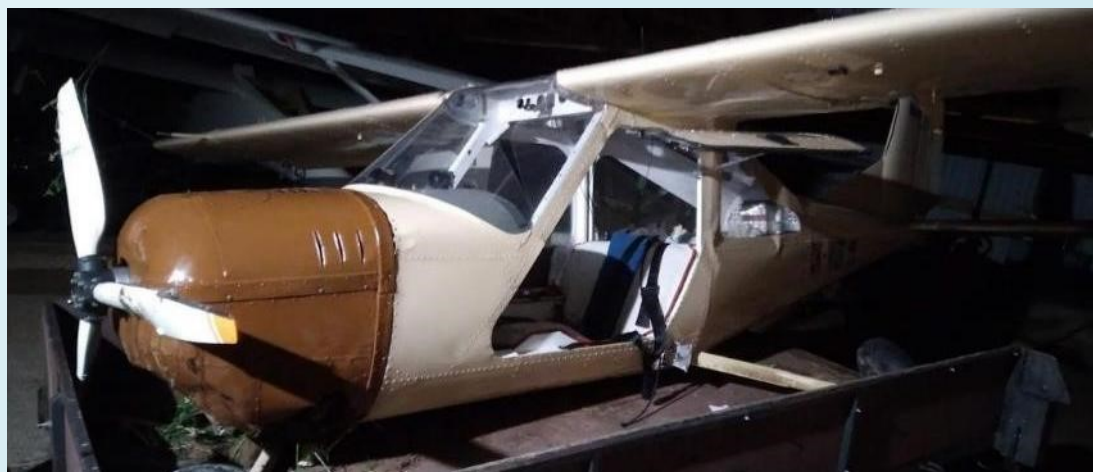
- ➔ Po vzletu UL letounu z plochy SLZ Hubíles, mezi Hradcem Králové a Jaroměří, došlo ve výšce cca 20 m nad zemí k vysazení motoru.
- ➔ Pilot se rozhodl pro nouzové přistání na pole s mrkví. Při přistání byla poškozena vrtule, levá polovina křídla, předový podvozek a obě nohy hlavního podvozku. Nedošlo k žádnému zranění.
- ➔ Příčinou vysazení motoru Rotax 582 byla prasklá kliková hřídel.

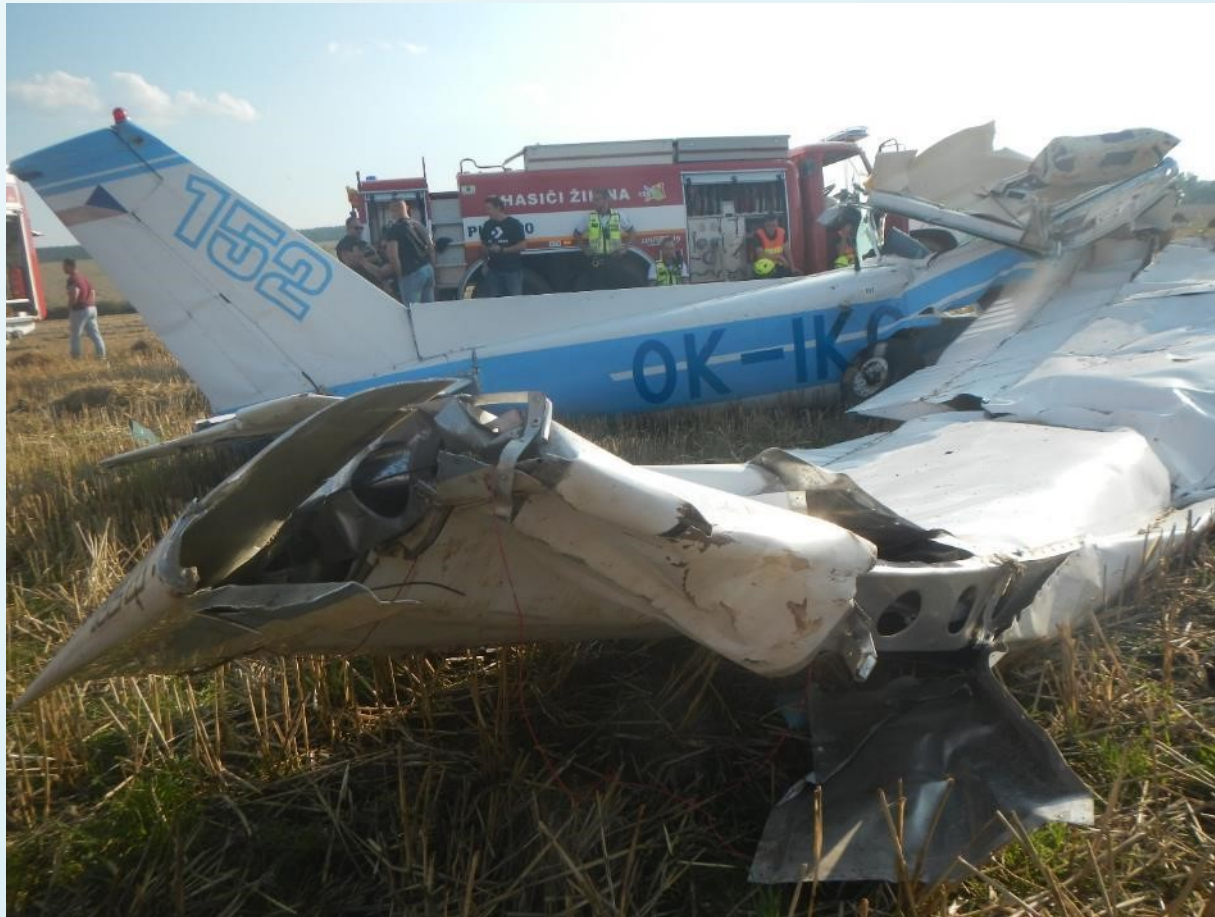
Trosky letounu Cessna 152 na místě letecké nehody.

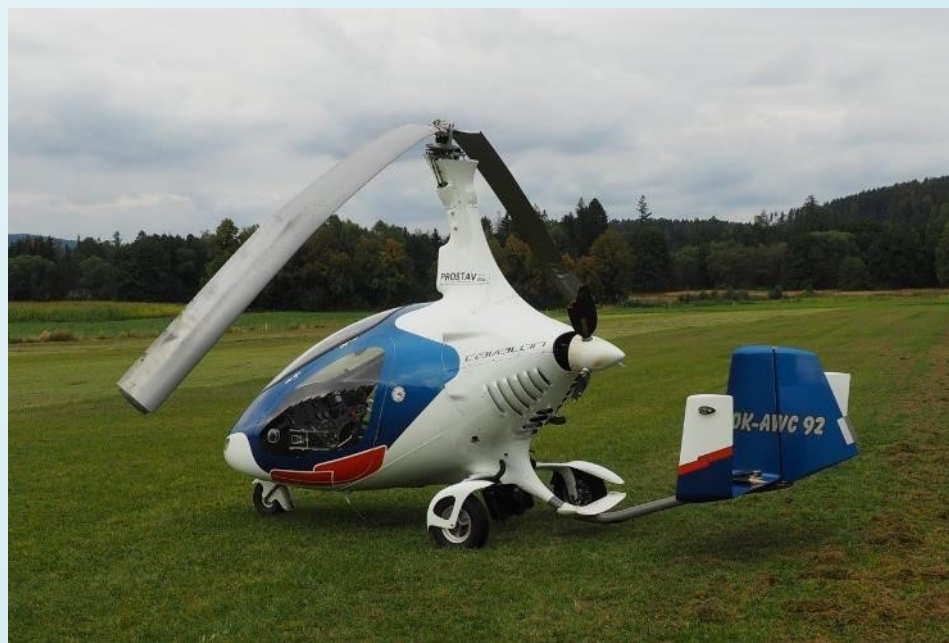
- ➔ Při prvním kontaktu s dráhou došlo k poškození podvozku, rotorových listů a listů tlačné vrtule.
- ➔ Po následném přistání a převrácení UL vírníku na bok došlo k poškození rotorové hlavy, prvků řízení, rámové trubky, zasklení pilotní kabiny a kýlových ploch.
- ➔ Pilot nebyl zraněn.

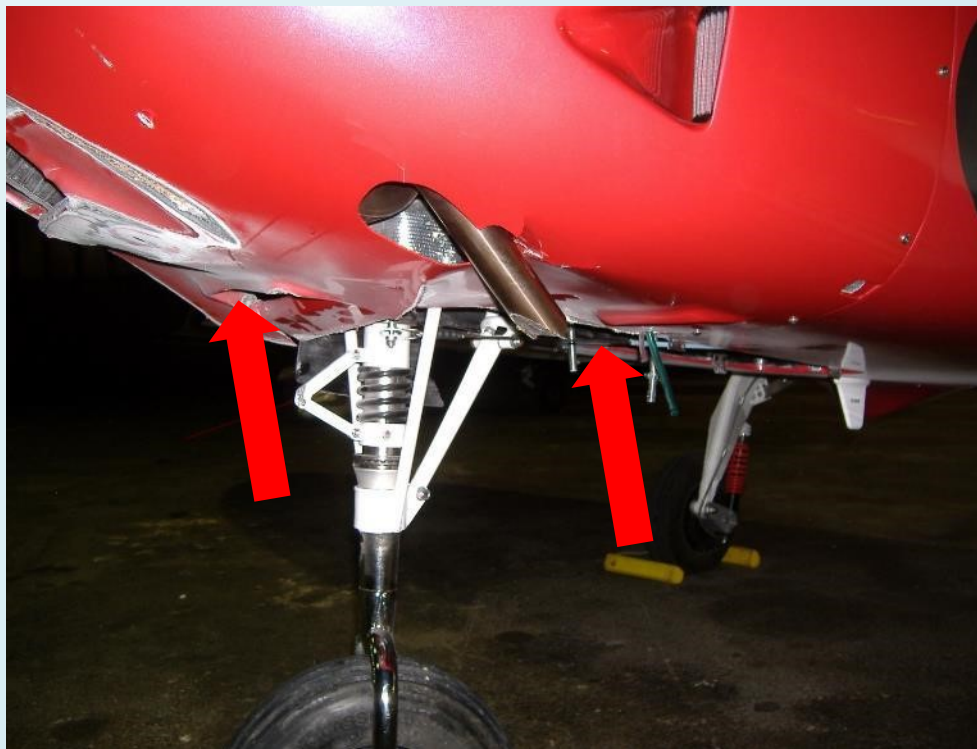
- ➔ Oba piloti vystoupili z UL letounu bez zranění.
- ➔ UL letoun byl za asistence hasičské jednotky dopraven do hangáru, kde byl podvozek vysunut a zajištěn.
- ➔ Podklady k události byly předány výrobci k objasnění příčiny závady.

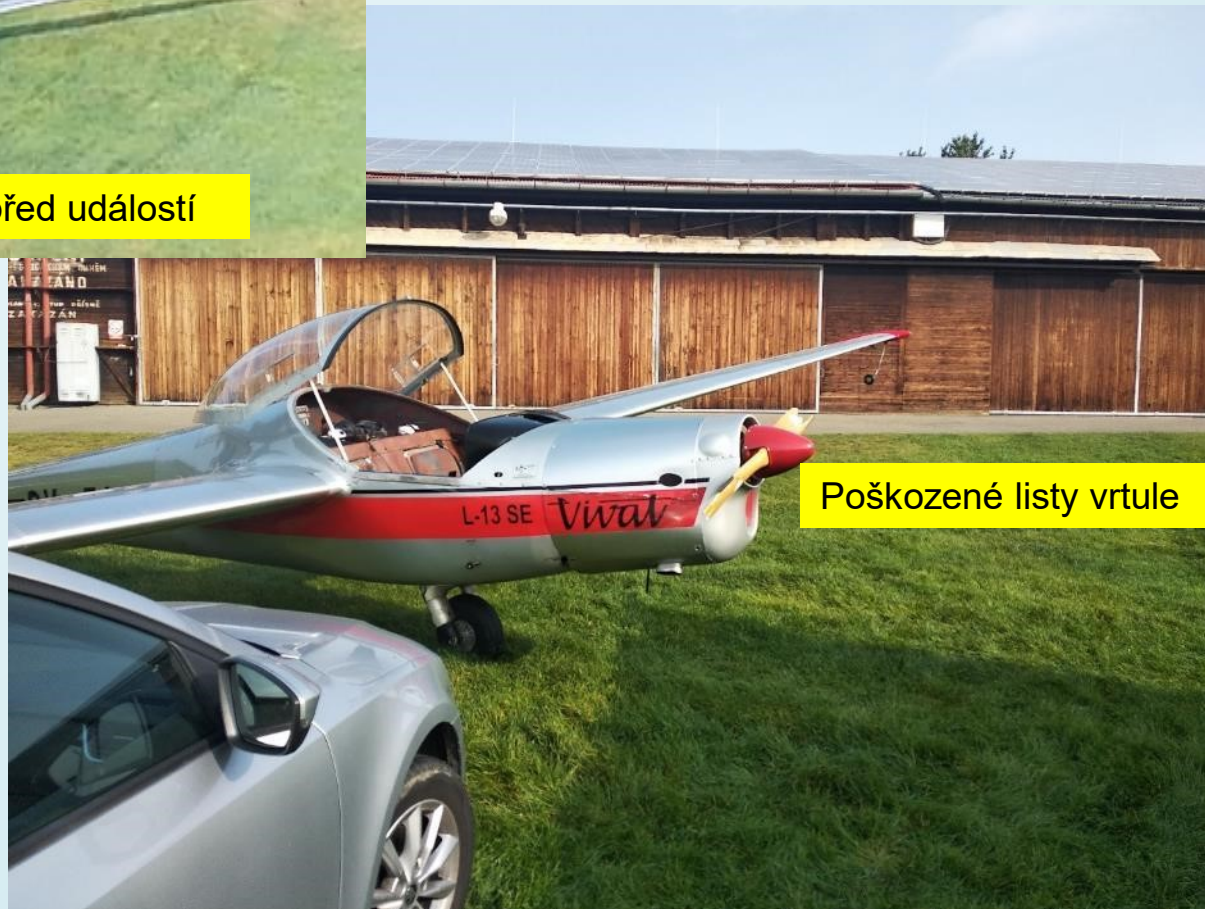
- ➔ Vozidlo začalo zvolna couvat ven z prostoru před křídlem a ve stejné době se pilot-žák sklonil dolů pro startovací kabely, uchopil je do levé ruky a rozešel se dopředu podél kluzáku, přímo do prostoru točící se vrtule. Procházel příliš blízko rotující vrtule a její listy jej zasáhly do levé ruky.
- ➔ Došlo k těžkému poranění levé ruky pilota-žáka: loketního kloubu, loketní a pažní kosti a prstů.
- ➔ Dále došlo k destrukci vnějších částí dřevěných vrtulových listů.

Poškozené listy vrtule
