## Rozbor bezpečnosti za 3. čtvrtletí 2021

## Vybrané ukazatele – 3. čtvrtletí 2021

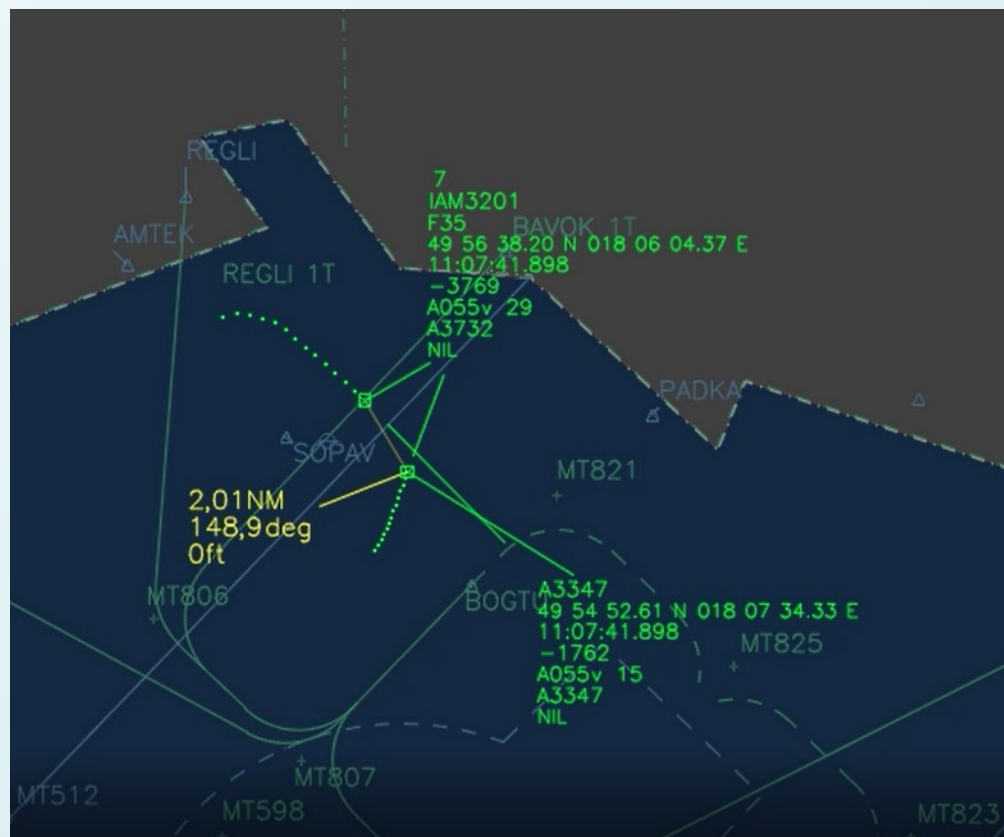
Situace při zahájení manévru F-35 k vyhnutí.

- ➔ Pilot F-35 v cca 5500 ft AMSL oznámil provoz v dohledu, k vyhnutí přerušil klesání a začal stoupat do 6000 ft AMSL.
- ➔ Minimální vzdálenost mezi letadly při zahájení manévru k vyhnutí byla 2 NM při stejné hladině. Po minutí provozu pokračoval F-35 v klesání.
- ➔ Příčinou byl nesprávný postup ATCo při řešení konfliktního provozu ve vzdušném prostoru třídy D. Při úmyslu urychleně sklesat F-35 pod provoz Skyvan, ATCo neomezil Skyvan v klesání a nevydal pro Skyvan informace o provozu F-35.
- ➔ Událost byla z hlediska závažnosti hodnocena ŘLP jako Velký incident.
- ➔ Nápravná opatření:
  - Rozbor události s ATCo.
  - Seznámení vybraných ATCo ŘLP ČR s.p. s incidentem s důrazem na správné řešení podobných situací.
