CZ-20-0576

# **ZÁVĚREČNÁ ZPRÁVA**

**o odborném zjišťování příčin letecké nehody  
letounu Zlín Z 526 AFS-V  
poznávací značky OK-CXF  
v zahradě u rodinného domu v obci Bukovno  
ze dne 4. září 2020**

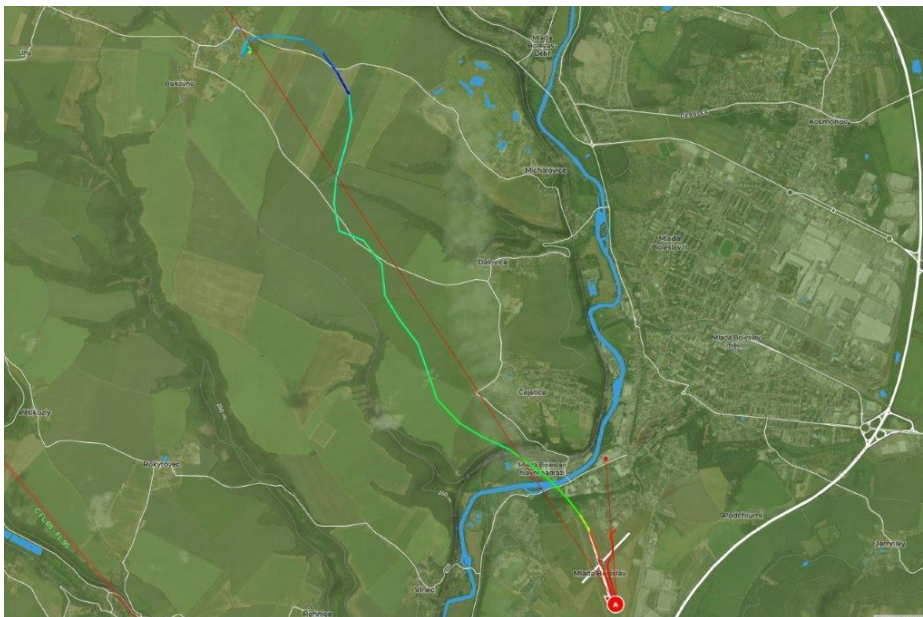
Obr. č. 1 – Trať letu zobrazená v aplikaci SeeYou

Pilot po převzetí letounu provedl spouštění motoru a v 14:52:05 zahájil pojiždění z místa stání v prostoru pod věží na místo vzletu z RWY 34. Vzlet provedl v 14:59:09 a pokračoval v letu severozápadním směrem přímo k obci Bukovno. Po přiletu nad severovýchodní okraj obce provedl zatáčku o cca 180° a v nízkém průletu pokračoval v letu malou rychlostí nad obcí. Na východním okraji obce „zamával křídlem“ nejdříve pravým a následně levým náklonem. Při tomto manévru došlo ke ztrátě rychlosti a k pádu letounu po křídle do zahrady u rodinného domu na východním okraji obce. Letoun dopadl v 15:01:58 pod malým úhlem, téměř na plocho, na vodní hladinu nadzemního bazénu.

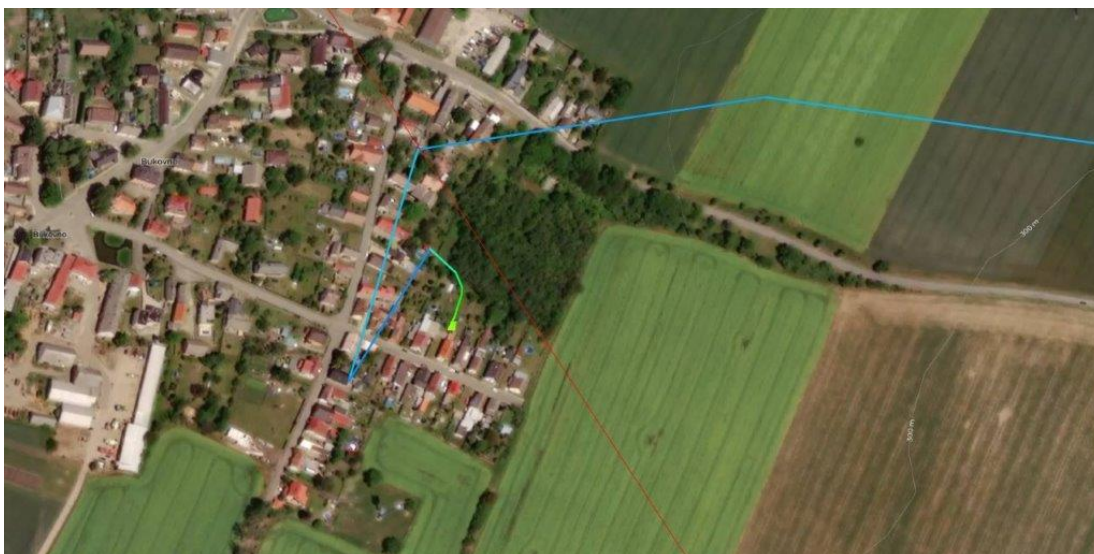
Obr. č. 2 – Zobrazení kritické fáze letu v aplikaci SeeYou

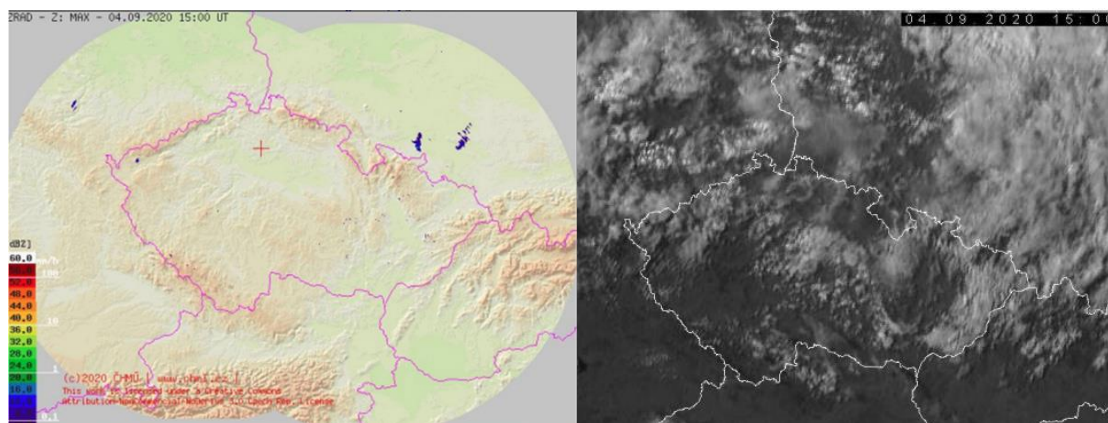
Obr. č. 4 - Radarový a družicový snímek ze 4. 9. 2020 (15:00 UTC). Červeným křížem je vyznačeno město Mladá Boleslav.

V místě letecké nehody, v obci Bukovno vál jihozápadní až západní vítr o rychlosti 6 až 12 kt. Dohlednost se pohybovala nad 10 km. V prostoru se vyskytovala nízká kupovitá oblačnost s vysokou základnou a bez vertikálního vývoje. Nevyskytovaly se zde srážky ani nebezpečné jevy počasí pro letový provoz.

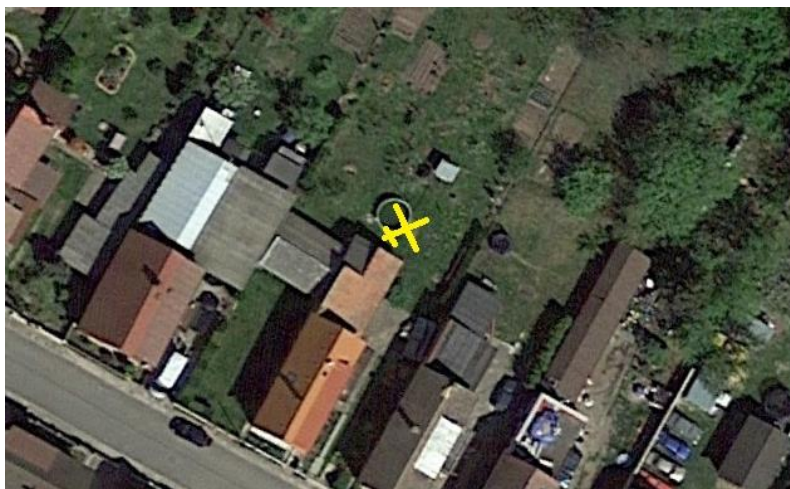
Obr. č. 5 – Žlutě je vyznačeno místo dopadu letounu

Pod troskami letounu bylo torzo nadzemního bazénu. Trosky letounu ležely na jednom místě, ocasní plochy se opíraly o stěnu dřevěného přístavku obytného domu. Příd' zničeného letounu směřovala k severovýchodu. Přesná poloha místa nehody je uvedena v následující tabulce:

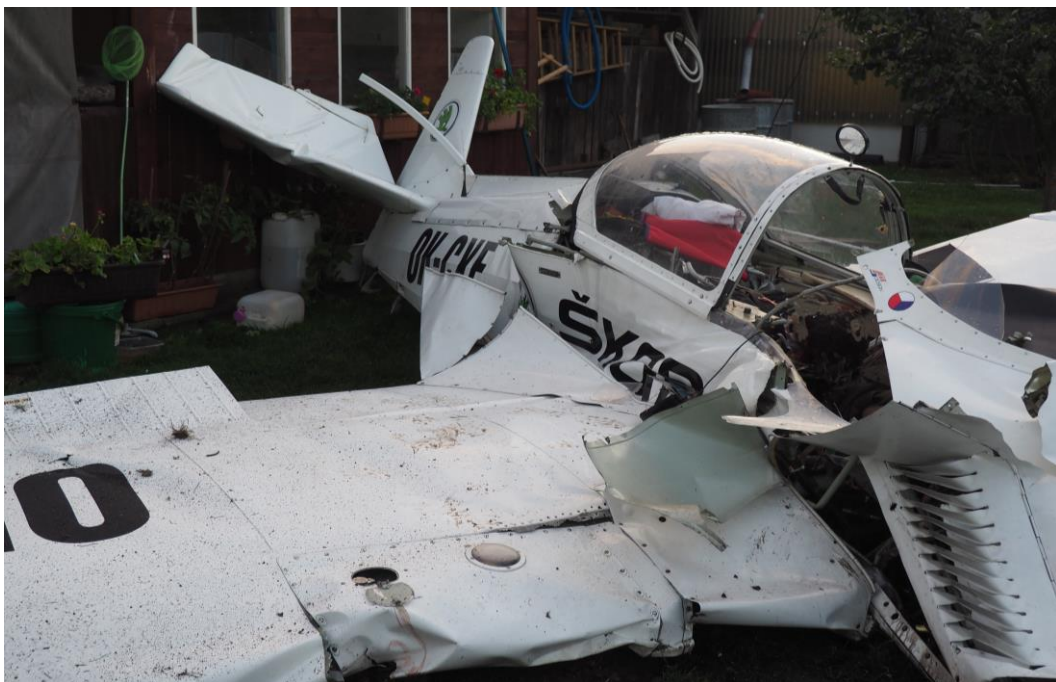
Obr. č. 6 – Trosky letounu na místě letecké nehody

Vzpěry motorového lože byly k motorové přepážce upevněny, ale byly ohnuté a zůstaly na nich připevněny závěsy motoru, které byly na obou stranách vytržené z bloku motoru. Střední část trupu měla rozlámanou a zdeformovanou trubkovou konstrukci. Zadní část trupu zůstala celistvá. Zařízení pro vlečení kluzáků na zadní části trupu bylo nepoškozeno.

Posuvný překryt kabiny byl celistvý. Ovládání zámků kabiny i nouzového odhozu kabiny bylo nepoškozené a zcela funkční. Čelní štítek kabiny byl rozbitý a jeho obvodový rám byl v přední části zdeformovaný.

Pilotní sedačka byla od trubkové konstrukce trupu v horních upevňovacích bodech oddělena. V horní části byla ohnutá (cca  $\frac{1}{4}$  výšky zádové opěrky) směrem dopředu, plech sedačky byl roztržen. Trubkový rám sedačky byl v místě ohybu zlomený. Poutací bezpečnostní pásy byly nepoškozené a funkční.

Palivové nádrže v křídle byly při nárazu v přední části roztrženy. Podle stop na místě nehody téměř veškeré palivo při roztržení nádrží vystříklo směrem před letoun. Přídavné palivové nádrže na koncích křídla byly obě poškozeny.

Silové uzly upevnění hlavních podvozkových noh na předním nosníku křídla byly, i při skutečnosti, že podvozek byl při nehodě v zasunuté poloze, poškozeny.

Kýl svislé ocasní plochy byl celistvý. Jeho upevnění k silovým prvkům trupu bylo nepoškozené. Směrové kormidlo mělo ve spodní části poškozenou trubkovou konstrukci a byl poškozen i plátěný potah. Vyvažovací ploška a její ovládání bylo funkční. Kormidlem se dalo volně pohybovat v celém rozsahu výchylek. Kormidlo bylo při ohledání na místě nehody vychýleno vlevo.

Obě poloviny vodorovné ocasní plochy měly koncovou část ohnutou směrem nahoru o úhel cca 10 až 12°. Upevnění vodorovných ocasních ploch k trupu bylo nepoškozeno. Výškovým kormidlem bylo možné i přes deformace volně pohybovat. Vyvažovací plošky byly v neutrální poloze a byly funkční.

Uzel upevnění pravé hlavní podvozkové nohy byl poškozen nárazem na zem. Podvozková noha byla v zasunuté poloze. Uzel upevnění levé hlavní podvozkové nohy byl nepoškozen. Levá podvozková noha byla rovněž v zasunuté poloze. Ostruhové kolečko se při nárazu ulomilo v horní části vidlice kola (třmenu) od tlumiče i protistříhových nůžek a leželo vpravo ve vzdálenosti cca 1,8 m od zádi letounu.

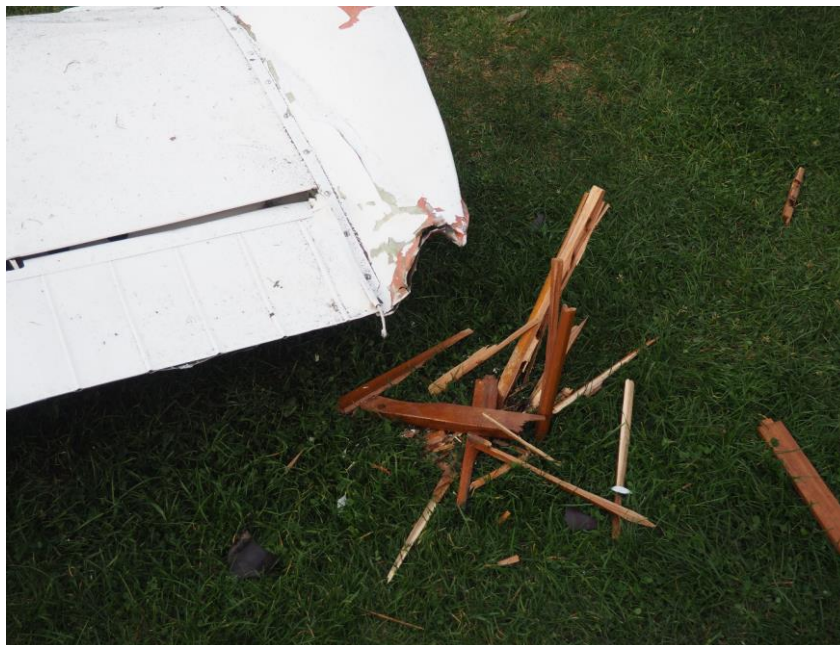
Obr. č. 7 - Zbytky dřevěné židle, na které seděl majitel pozemku
