CZ-20-0752

ZÁVĚREČNÁ ZPRÁVA

**o odborném zjišťování příčin vážného incidentu
letounu CESSNA 525 A poznávací značky G-TOWP
dne 18. 11. 2020**

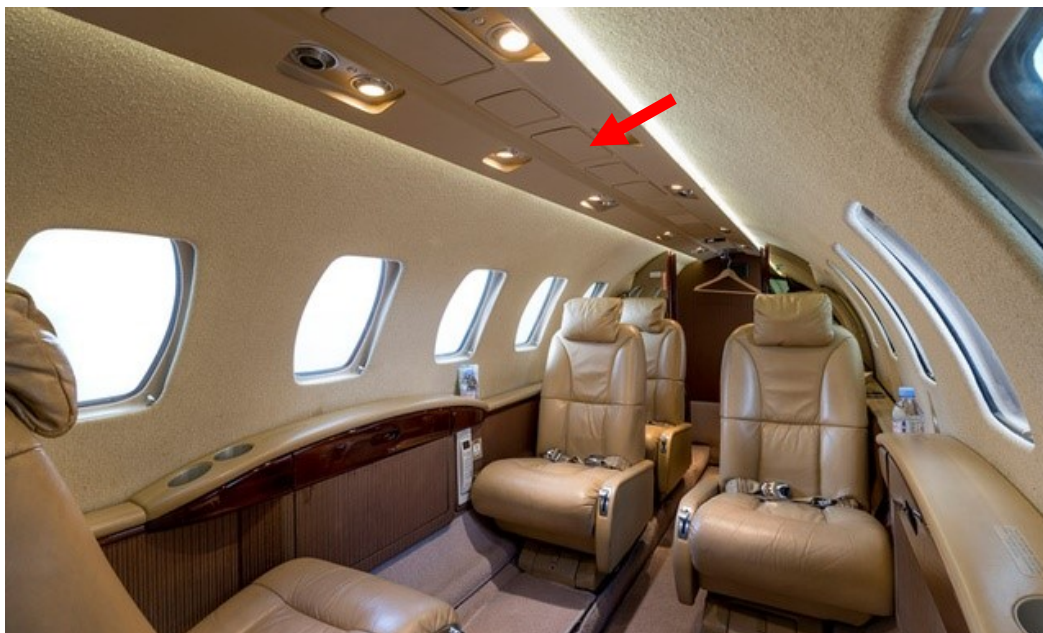
Podle výpovědi velitele letadla došlo k poklesu tlaku v kabině a nárůstu kabinové výšky zpočátku pozvolna. Ve své výpovědi uvedl: „Došlo k signalizaci poklesu tlaku v kabině, respektive nárůstu kabinové výšky. Až později jsme zaznamenali změnu tlaku na ušní bubínky. My jsme použili kyslíkové masky a cestující použila jednu z kyslíkových masek, které automaticky vypadly ze schránek.“

Obr. 2 – Cessna 525 A Citation CJ2+, schránky s kyslíkovými maskami pro cestující.

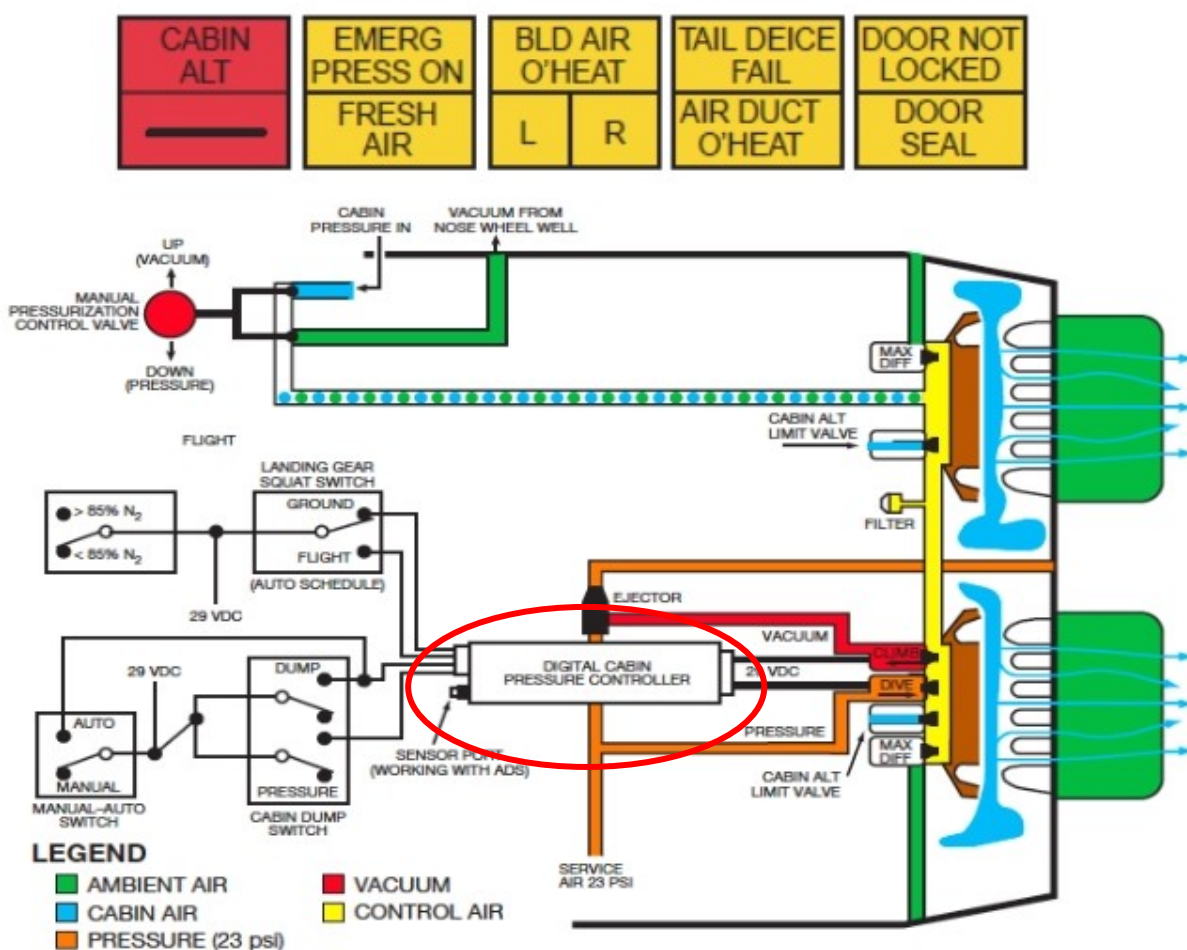
Obr. 3 – Schéma systému přetlaku letounu C 525. Červeně je označena digitální řídicí jednotka systému přetlaku, u které došlo k závadě.

Po přistání letounu byla provedena kontrola systému přetlaku servisní organizací, při které byla zjištěná technická závada digitální řídicí jednotky systému.

Nárůst kabinové výšky a pokles hodnoty přetlaku způsobila technická závada digitální řídicí jednotky systému přetlaku.

Příčinou vážného incidentu byla technická závada digitální řídicí jednotky systému přetlaku, která způsobila pokles tlaku v přetlakové kabině s nárůstem kabinové výšky.
