CZ-21-0141

ZÁVĚREČNÁ ZPRÁVA

**o odborném zjišťování příčin letecké nehody
kluzáku Schempp-Hirth Ventus cM poznávací značky OK-3636
7,5 km SE Znojma
ze dne 25. dubna 2021**

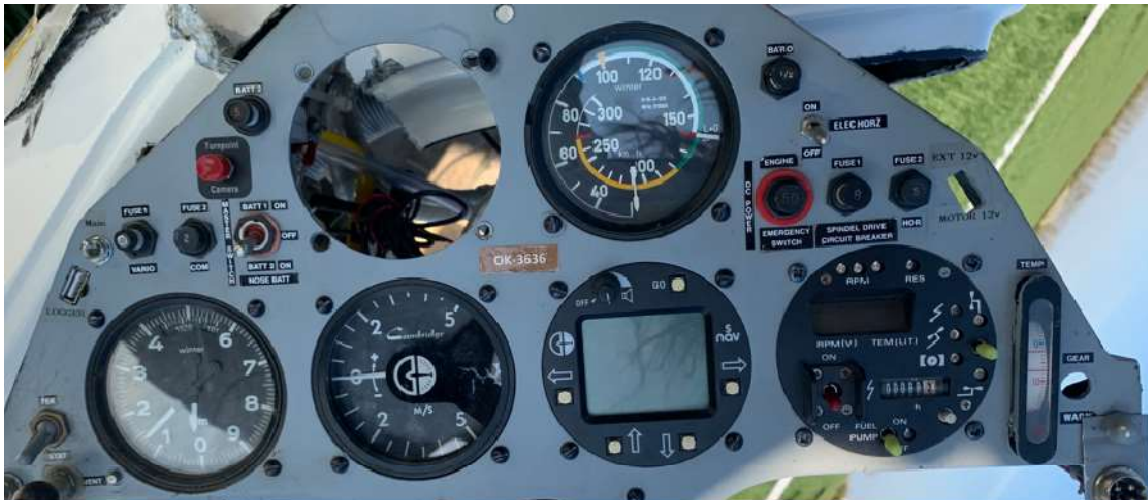
Na otázku, proč byl zatlačený CB *emergency switch*, když další dva CB v těsné blízkosti tohoto switchu byly vytaženy, pilot nedokázal odpovědět. Současně ale vypověděl, že tento spínač mohl být neúmyslně zatlačen při nárazu kluzáku do země, nebo během manipulace složek IZS s troskami kluzáku při jeho vyprošťování po nehodě.

Přepínač baterií byl po nehodě přepnut na BATT 2 – tuto skutečnost pilot nedokázal vysvětlit. Současně ale opět vypověděl, že tento spínač mohl být přepnut při nárazu do země nebo během manipulace složek IZS s troskami kluzáku při jeho vyprošťování po nehodě.

Obr. 2: Palubní deska kluzáku nalezená na místě nehody

- Destrukce trupu a pravé poloviny křídla kluzáku po nárazu svědčí o přenosu velké energie.
- Páka ovládání vztlačových klapek byla v poloze pro *Low speed range*.
- Poloha CB na palubní desce – viz Obr. 2 a 4

- *Emergency switch* zatlačen,
- přepínač baterií byl přepnut do polohy BATT 2, ale její CB byl v poloze vytaženo – elektrický obvod rozpojen. U tohoto typu přepínače baterií je velmi nepravděpodobné přepnutí nárazem nebo jeho přepnutí při neúmyslné manipulaci,
- pilot po nehodě s žádným CB nemanipuloval. Nedokázal vysvětlit, proč byly některé CB vytaženy a některé zatlačeny.
- Podvozkové kolo bylo zasunuto.

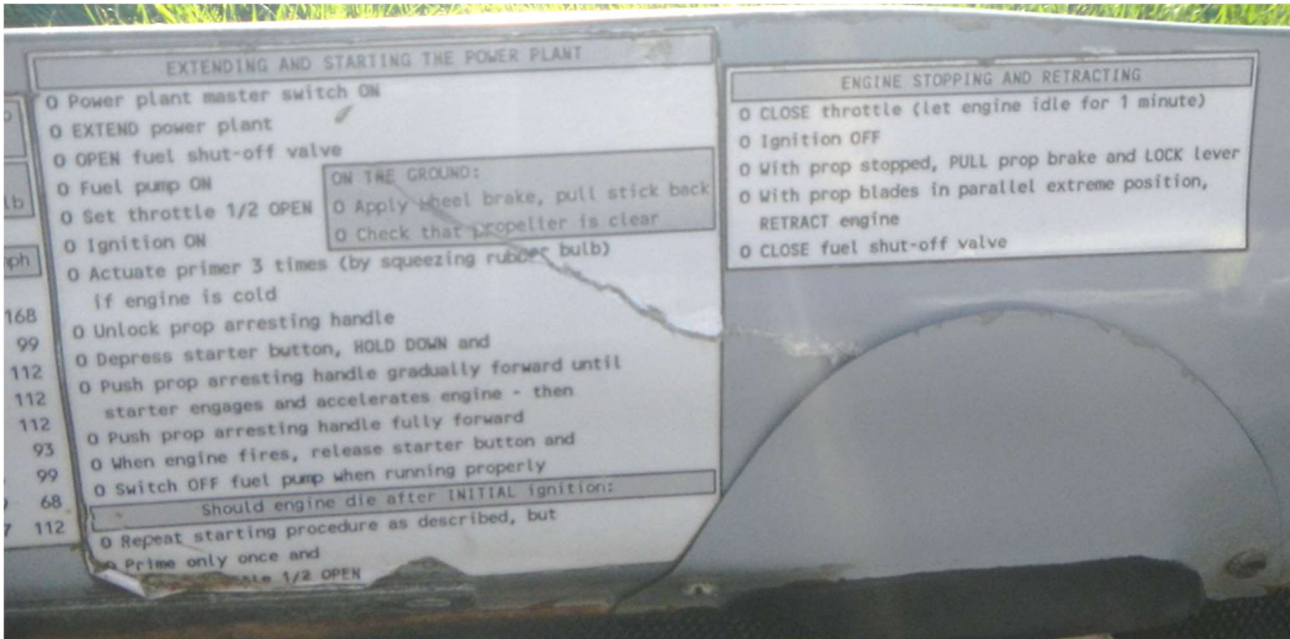
- Štítek postupu vysunutí a spuštění motoru z letové příručky pro dané výrobní číslo byl nalepen na levé vnitřní straně kabiny. Tento postup je uveden shodně s letovou příručkou předmětného typu. Postup pro vysunutí a spuštění motoru zahrnuje 13 bodů. V případě spouštění studeného motoru bod 7 popisuje postup, během kterého je nutné 3x zmáčknout gumový balonek, kterým se obohatí směs paliva v karburátoru.

Obr. 3: Postup vysunutí a spuštění motoru

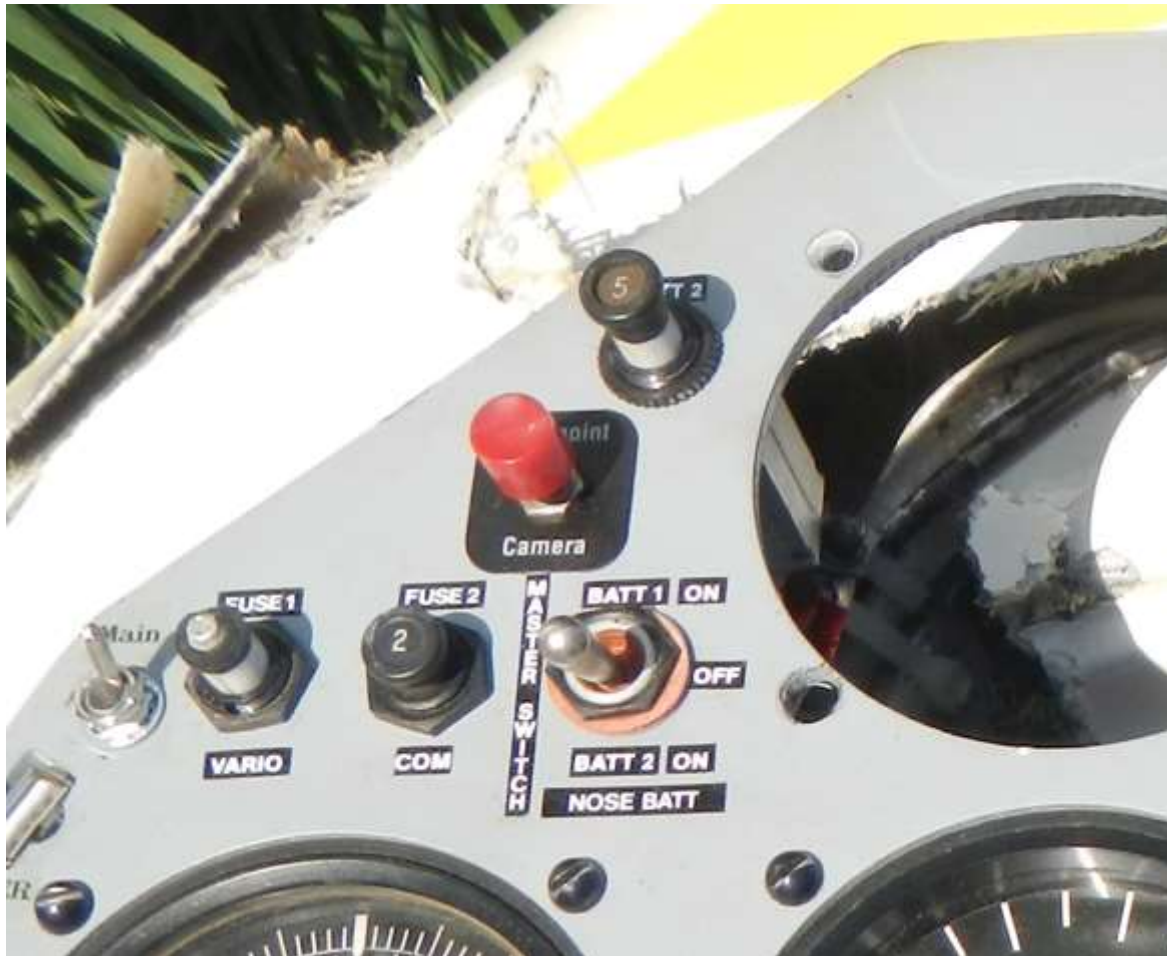
- Komise provedla kontrolu motoru v depozitu ÚZPLN. Motor během plynulého protočení vykazoval kompresi a byl vizuálně nepoškozen.
- Komise na místě letecké nehody našla přepínač baterií přepnutý v poloze BATT 2. CB pro baterii č. 2 byl vytažený, elektrický obvod napájený z baterie č. 2 byl rozpojen. Komisi se nepodařilo zjistit, na kterou baterii byl připojen startér motoru během pokusů o spuštění motoru ve vzduchu.

Obr. 4: Detail palubní desky kluzáku

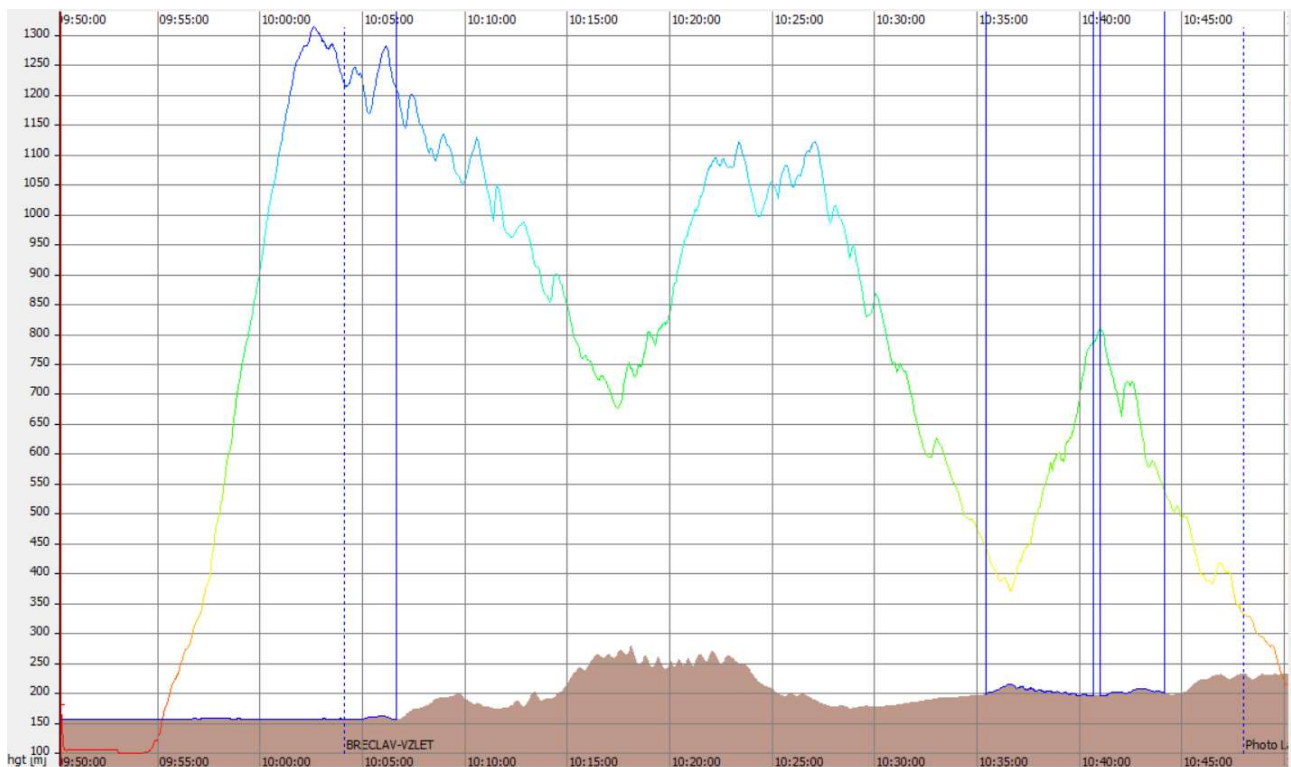
Obr. 8: Profil letu získaný ze souboru .igc

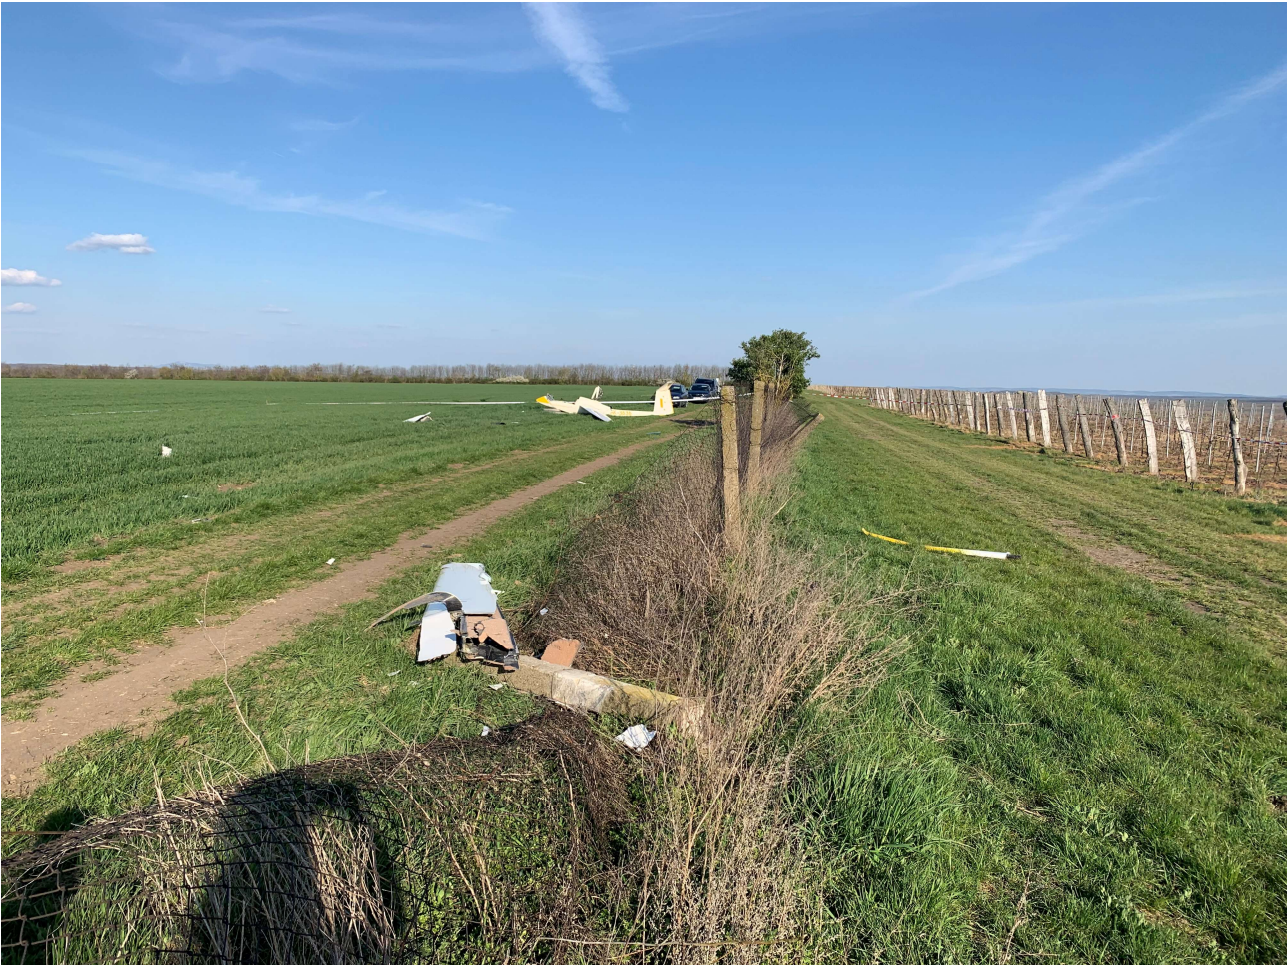
Mezi přeraženým betonovým sloupem a místem zastavení trupu kluzáku byly rozesety fragmenty pravé poloviny křídla, spodní části trupu a organického překrytu kabiny.

Při prvním nárazu do země došlo k poškození přední spodní části trupu a ke zlomení pravé poloviny křídla. Kluzák se odrazil a při druhém kontaktu se zemí a smýkání trupu došlo k poškození překrytu pilotní kabiny a k dalšímu poškození přední a spodní části trupu. Oddělená zlomená pravá polovina křídla zůstala zaklíněna pod trupem kluzáku.

Trosky kluzáku se nacházely na poli cca 5 m od oplocení vinohradu. Motor byl ve vysunuté poloze. Podvozkové kolo bylo zasunuto. Levá polovina křídla byla nepoškozena.

Obr. 9: Trosky na místě letecké nehody

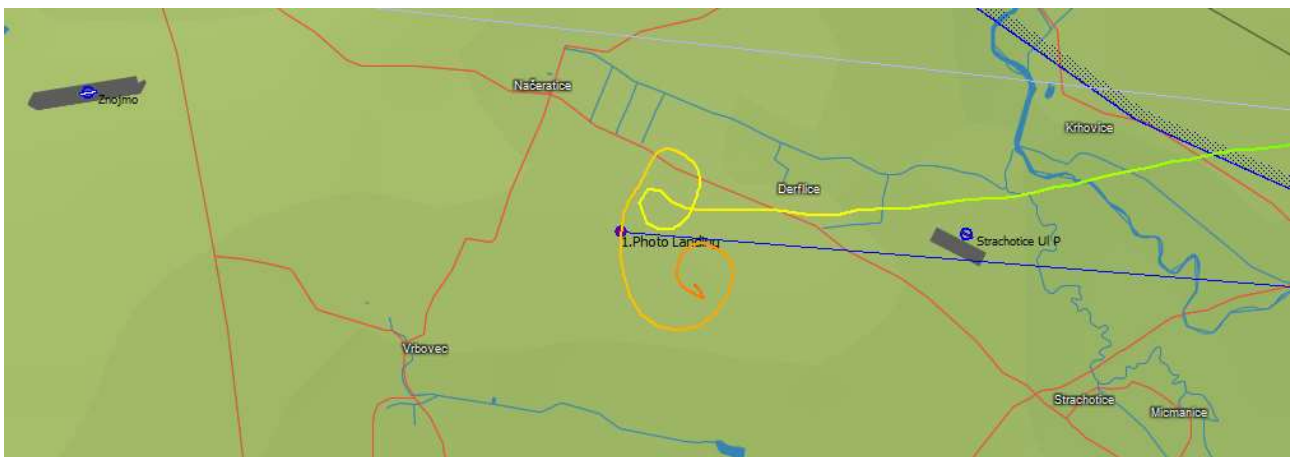
Obr. 11: Grafické znázornění finální části letu

Kritický okamžik nastal v čase 10:49:38, kdy letoun s vertikální rychlostí klesání $3 \text{ m}\cdot\text{s}^{-1}$ a rychlostí $G_{spd} 136 \text{ km}\cdot\text{h}^{-1}$ kurzem 129° s vysunutým motorem pokračoval v letu se složkou zadního větru dosahující cca $21 \text{ km}\cdot\text{h}^{-1}$. V čase 10:49:44 pilot pokračoval v levotočivé zatáčce kurzem 360° v klesání $2 \text{ m}\cdot\text{s}^{-1}$. Rychlost kluzáku G_{spd} klesla v důsledku silného protivětru až na $28 \text{ km}\cdot\text{h}^{-1}$. Zaznamenaná IAS dle letového záznamu souboru .igc dosáhla hodnoty $60,1 \text{ km}\cdot\text{h}^{-1}$.

Vliv směru a rychlosti větru pilot zaznamenal až v malé výšce při zahájení přistávacího manévru ve snaze otočit kluzák proti směru větru. Kluzák po dotočení proti směru větru na pádové rychlosti „sklouznul po křídle“. Pilot částečně kluzák „vyrovnal“ a v pravém náklonu přerazil pravou polovinou křídla betonový sloup oplocení vinohradu.

Ztráta rychlosti kluzáku v malé výšce z důvodu zvýšeného aerodynamického odporu vysunutého nepracujícího motoru a vlivu silné složky čelního větru, neumožnily dokončit bezpečný manévru k vyhnutí se betonovému sloupu oplocení vinohradu.

Kluzák po přeražení betonového sloupu ve vzdálenosti cca 13 m narazil do země. Následoval odraz do vzdálenosti cca 4,5 m. Další pohyb kluzáku po poli proběhl ve smyku v celkové délce cca 12 m až do úplného zastavení.
