CZ-21-0384

# ZÁVĚREČNÁ ZPRÁVA

**o odborném zjišťování příčin letecké nehody  
motorového kluzáku L 13 SEH Vivat  
poznávací značky OK-8130  
na letišti Šumperk dne 8. 7. 2021**

Praha  
Srpen 2022

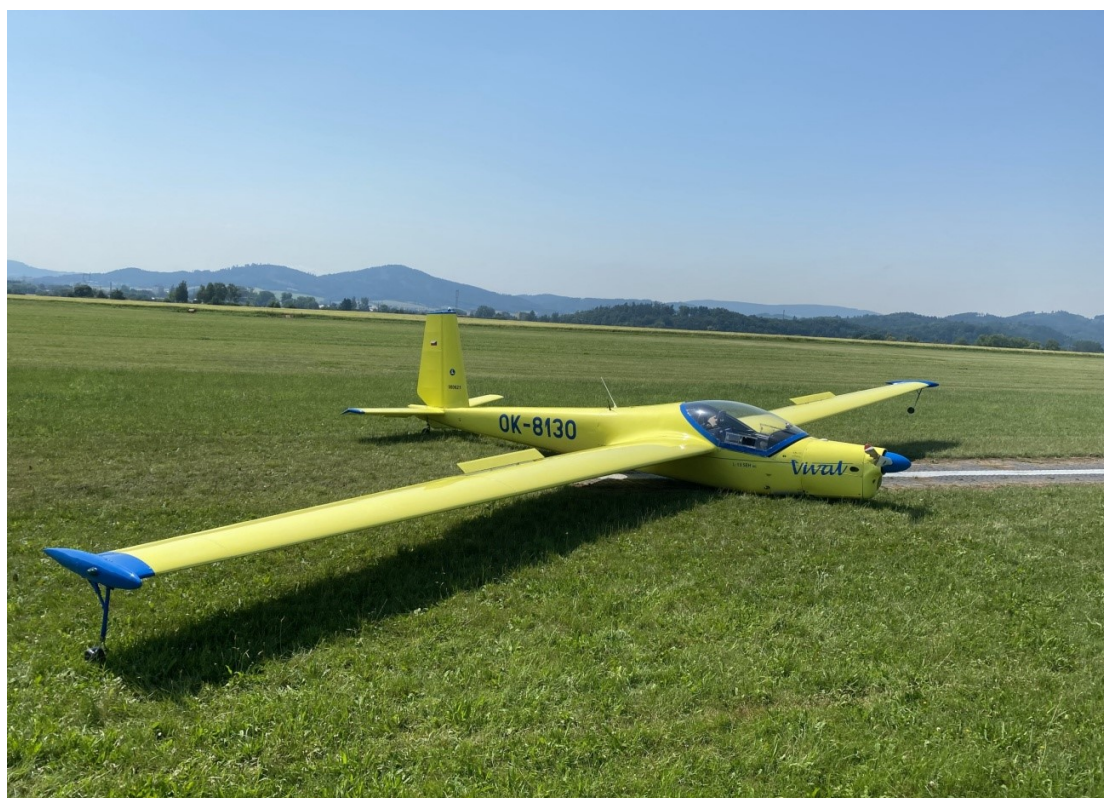
Dne 8. 7. 2021 na letišti Šumperk prováděl pilot na motorovém kluzáku výcvikový let s instruktorem. V závěru letu se zařadil do 2. zatáčky okruhu RWY 36. Přiblížení a klesání na přistání bylo na vyšší rychlosti. Pilot na upozornění instruktora, že budou dlouzí, vysunul aerodynamické brzdy. Následkem toho došlo k prosednutí motorového kluzáku a tvrdému nárazu na povrch dráhy. Motorový kluzák se zastavil na dráze po cca 60 m dlouhém výběhu.

U motorového kluzáku došlo po nárazu na zem k vylomení hlavního podvozku, poškození spodní části trupu, poškození vrtule a k násilnému zastavení motoru.

Obr. 1 – Motorový kluzák L 13 SEH Vivat OK-8130 na RWY 36 LKSU po tvrdém přistání.

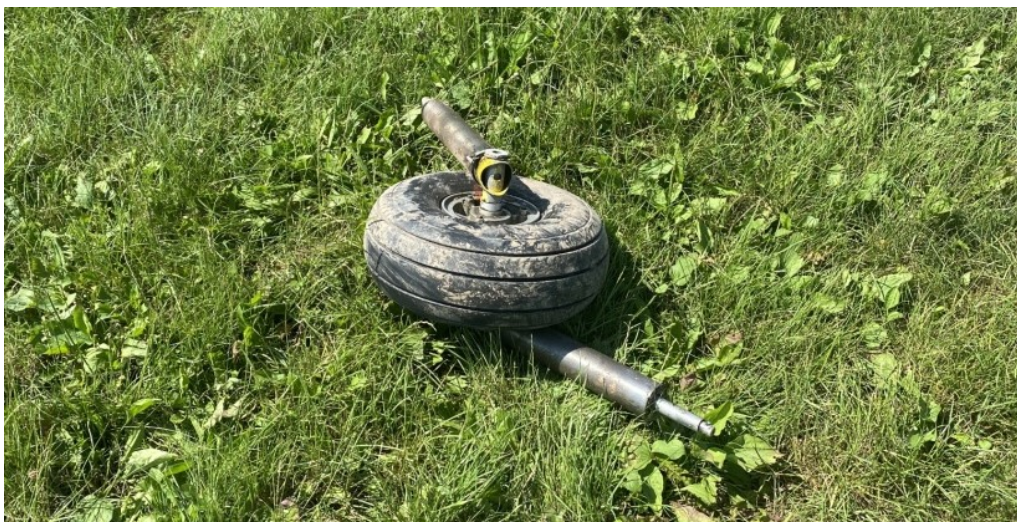
Poškození motorového kluzáku bylo velkého rozsahu. Při nárazu na povrch dráhy došlo k ulomení podvozku v místě závěsů obou stojin podvozkové nohy. Dále došlo ke kontaktu vrtule a přední části motorového kluzáku se zemí. K úniku provozních kapalin nedošlo.

Obr. 2 – Vylomený hlavní podvozek motorového kluzáku.

Došlo k násilnému zastavení motoru pracujícím na nízkém režimu, k poškození vrtule ulomení cca ¼ délky obou listů průměru vrtule. Byla poškozená kapotáž motoru na spodní části a spodní strana trupu v místě hlavního podvozku. Hlavní podvozková noha byla vylomená v místě upevnění tlumičů podvozkové nohy.

Motorový kluzák byl až do vzniku nehody letuschopný a v dobrém technickém stavu. Poškození vznikla při tvrdém dosednutí na povrch dráhy. Lom na obou závěsech tlumičů hlavní podvozkové nohy vznikl působením jednorázové síly při nárazu na zem.

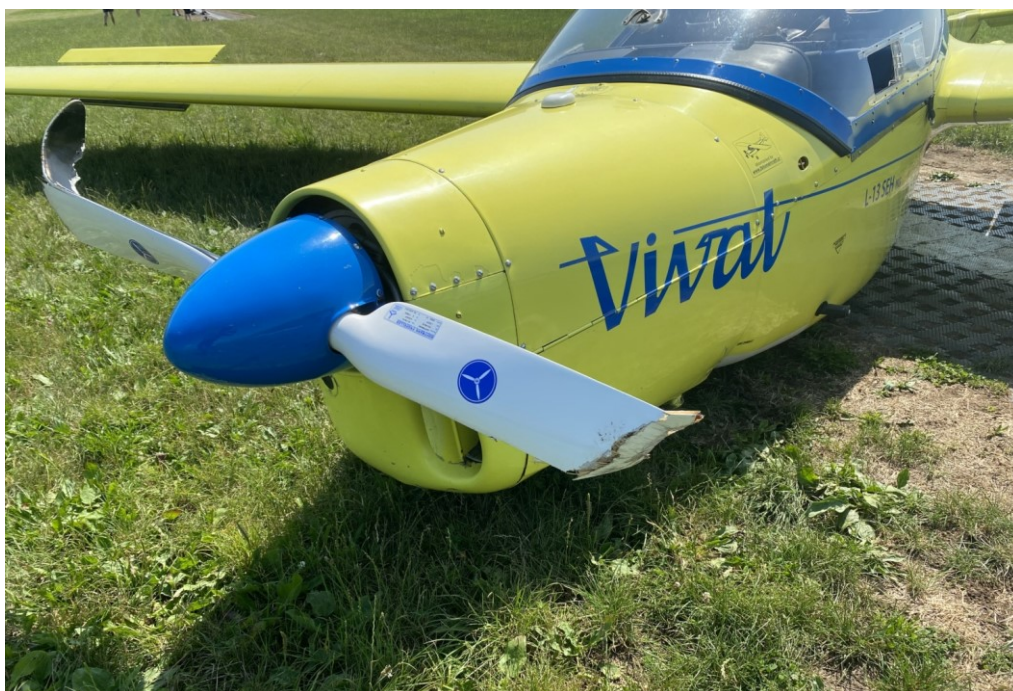
*Obr. 3 – Poškozená vrtule a přední část motorového kluzáku.*

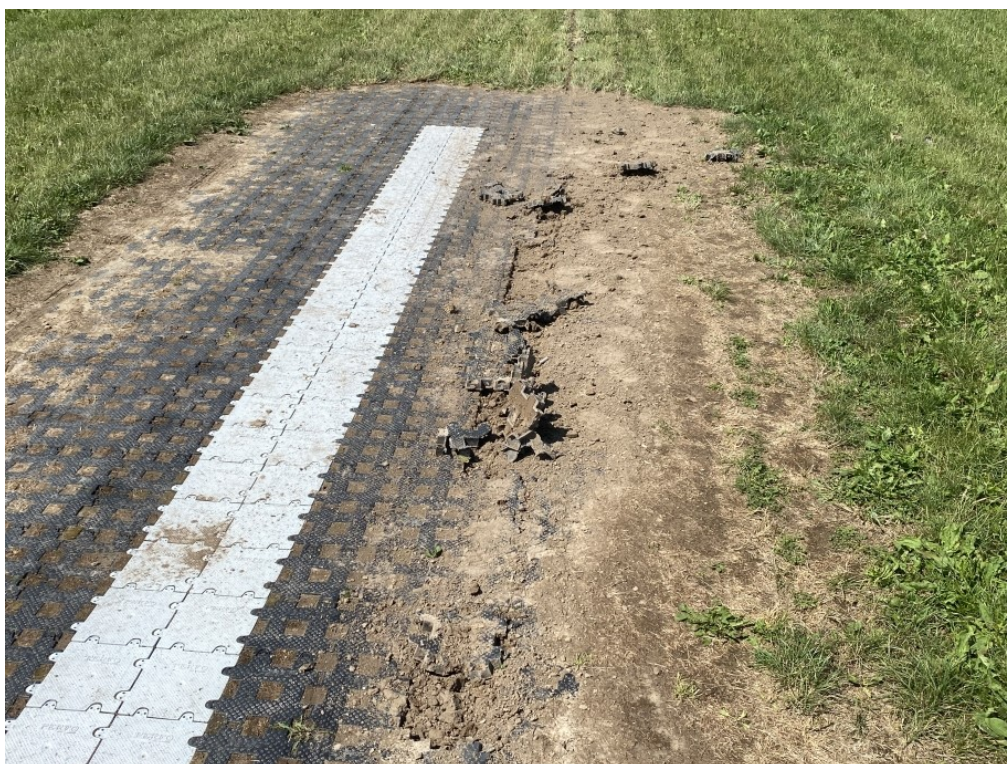
V místě nárazu motorového kluzáku na zem došlo k poškození zpevněného povrchu dráhy v délce přibližně 5 metrů. Byly poškozeny zpevňovací díly vpravo od osového značení dráhy.

## Další škody

*Obr. 4 – Poškození zpevněného povrchu dráhy vpravo od osového značení.*
