CZ-21-0387

# ZÁVĚREČNÁ ZPRÁVA

**o odborném zjišťování příčin letecké nehody  
letadla L-13 Blaník, pozn. značky OK-7702,  
na letišti Moravská Třebová, dne 10. července 2021**

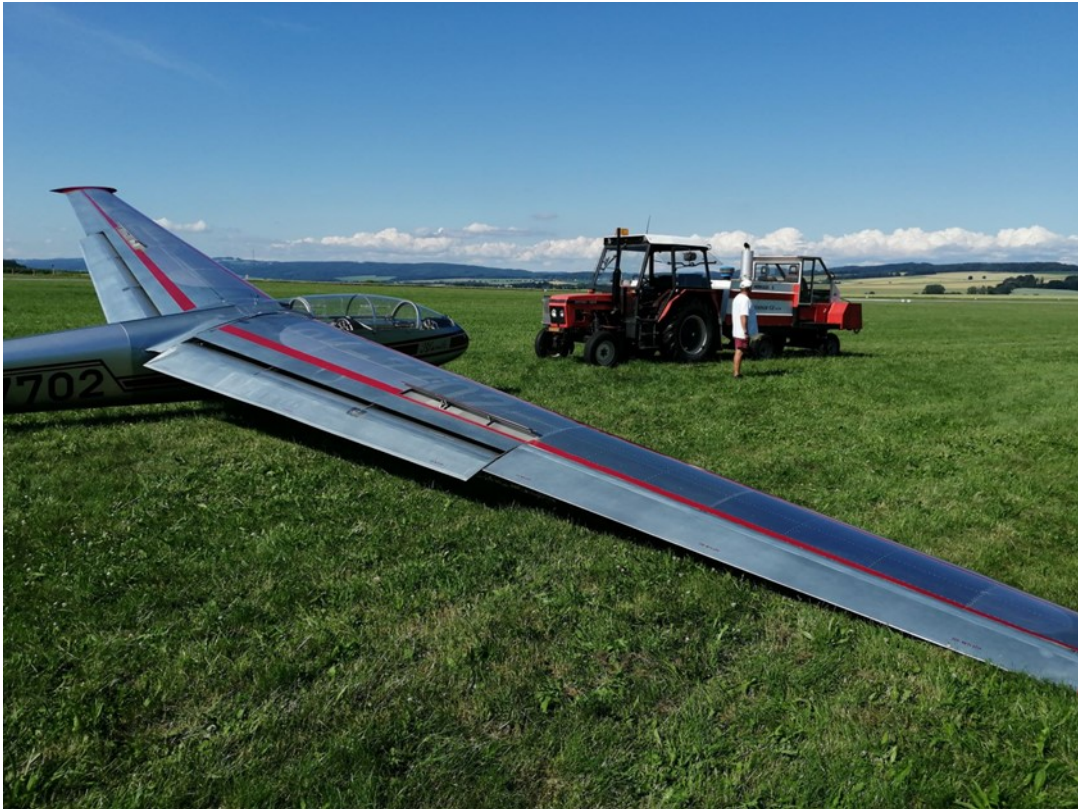
Během přistání po dosednutí a v průběhu následného výběhu došlo k nárazu pravé poloviny křídla kluzáku do traktoru s přívěsným zařízením Herkules 5 s navijákem sloužícím ke vzletu kluzáků.

### 1.11 Popis místa letecké nehody a trosek

Místem letecké nehody byla plocha letiště. Poškozené letadlo zůstalo stát po nárazu do překážky na místě události.

Obr. 2 – Situace na místě letecké nehody

Příčinou letecké nehody bylo nesprávné zhodnocení bočního rozstupu pilotem od známé překážky na ploše letiště.
