CZ-22-0126

# **ZÁVĚREČNÁ ZPRÁVA**

**o odborném zjišťování příčin letecké nehody  
UL vrtulníku CH 77 Ranabot  
poznávací značky OK-WHA 83  
v ATZ LKOL  
ze dne 11. března 2022**

Praha  
únor 2023

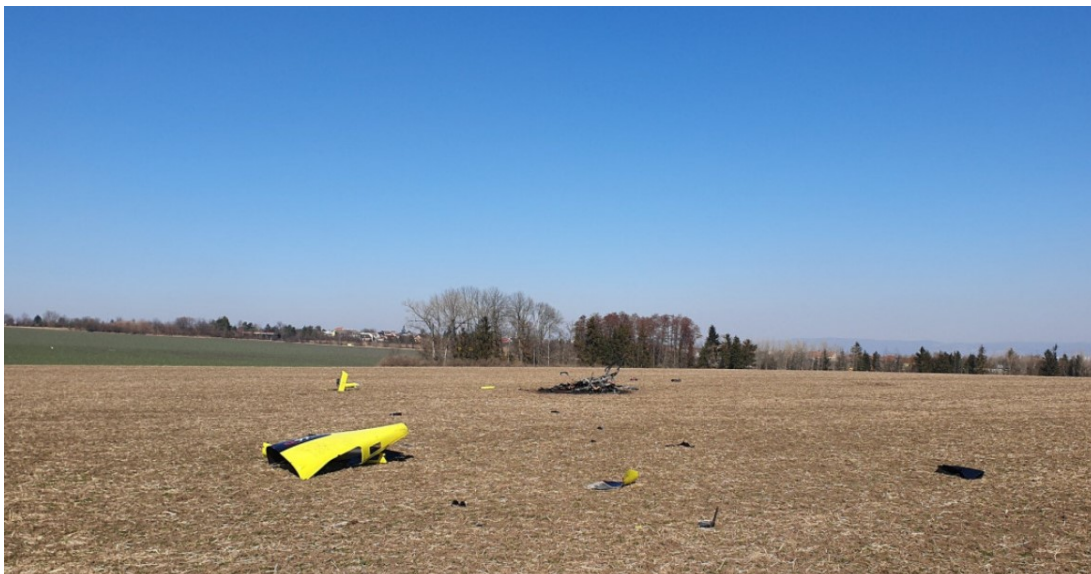
Obr. č. 3 – Trosky UL vrtulníku na místě letecké nehody

Na místě letecké nehody byly nalezeny nárazem poškozené a následným požárem silně ohořelé trosky vrtulníku. Konstrukce rámu s ližinovým podvozkem, motor se spojkou a reduktorem a rámy dveří pilotní kabiny se nacházely v požářišti. Odtržené laminátové kryty motoru, oddělené části ocasního nosníku, ocasní vrtulka s vertikálním a horizontálním stabilizátorem, drobné úlomky plastu a zasklení se nacházely na ploše ve tvaru kruhu o poloměru cca 30 m. Jeden list nosného rotoru byl nalezen cca 40 m severně od vraku. Severovýchodně od vraku ve vzdálenosti cca 50 m byl nalezen druhý list nosného rotoru.

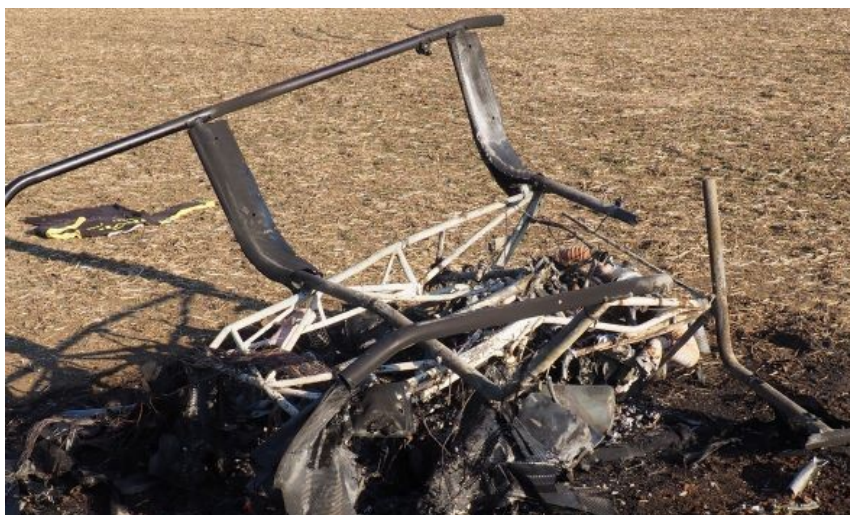
Obr. č. 4 – Ohořelý trup UL vrtulníku na místě letecké nehody

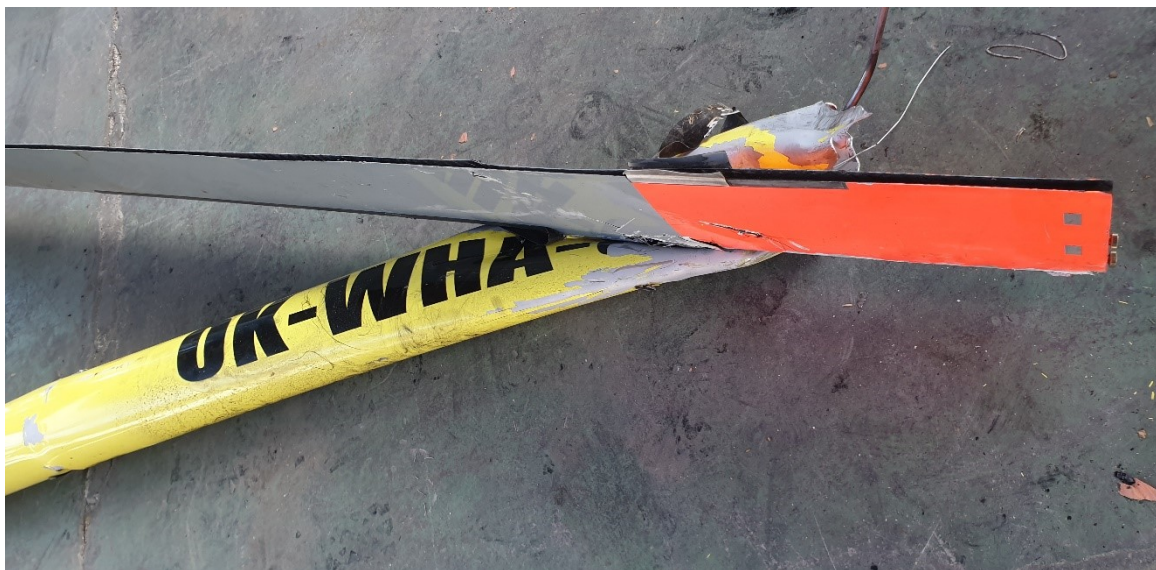
Listy nosného rotoru byly šedé barvy s konci listů zbarvenými oranžovou barvou. Oba listy nosného rotoru zůstaly celistvé, oddělené od hřídele náhonu v místě jejich uchycení k vahadlům v hlavě rotoru. Táhlá ovládání úhlu nastavení listů byla poškozena lomem v jejich závitové části. Náběžné hrany byly na koncích listů viditelně poškozeny kontaktem s ocasním nosníkem.

Obr. č. 6 – Místo nárazu listu nosného rotoru S/N 0280 do ocasního nosníku

List nosného rotoru s výrobním označením SC 1010 ECH7, S/N 0280 měl mechanicky poškozenou náběžnou hranu v délce 50 cm od konce listu. Spoj odtokové hrany byl rozlepen na dvou místech profilové části listu.

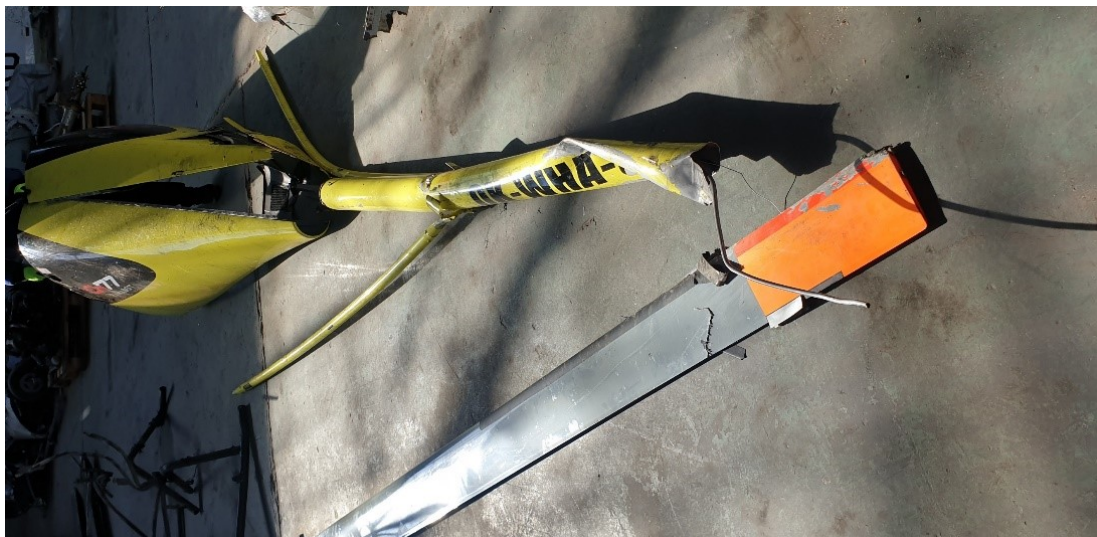
Trubková konstrukce ocasního nosníku byla v místě uchycení k rámové konstrukci vrtulníku oddělena a vyčnívala z ní transmisní hřídel, jejíž příruba byla poškozená lomem. Z ulomeného konce ocasního nosníku vyčnívalo táhlo ovládání úhlu nastavení listů ocasní vrtulky. Od nosníku a rámové konstrukce byly odděleny dvě zdeformované boční vzpěry ocasního nosníku.

Obr. č. 7 – Poškození ocasního nosníku

Ocasní nosník byl ve vzdálenosti 160 cm od trupu zdeformován nárazem listu nosného rotoru S/N 0279 pod úhlem cca 60° do hloubky cca 5 cm. Za tímto poškozením byl ocasní nosník roztržen ve vzdálenosti cca 200 cm od trupu. V místě roztržení byl patrný kontakt druhého listu nosného rotoru. Uvnitř ocasního nosníku se nacházela přerušená transmisní hřídel o délce cca 200 cm a část táhla pro ovládání ocasní vrtulky. K zadní oddělené části ocasního nosníku o délce cca 70 cm byla připojena objímka s konzolí pro uchycení kýlové plochy. Vodorovná stabilizační plocha byla prasklá v místě náběžné hrany.

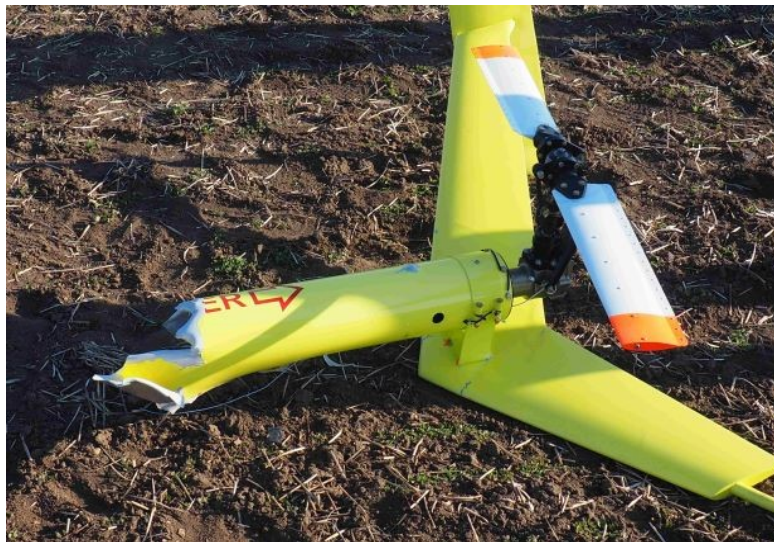
Pákový mechanismus ovládání listů ocasní vrtulky nebyl poškozen, táhla ovládání listů ocasní vrtulky byla přerušena. Ve skříní převodovky byla olejová náplň, na magnetické zátce nebyly nalezeny kovové třísky. Teplotní indikátor nesignalizoval překročení provozní teploty. Oba listy ocasní vrtulky byly celistvé bez známek mechanického poškození.

Obr. č. 8 – Zadní oddělená část ocasního nosníku

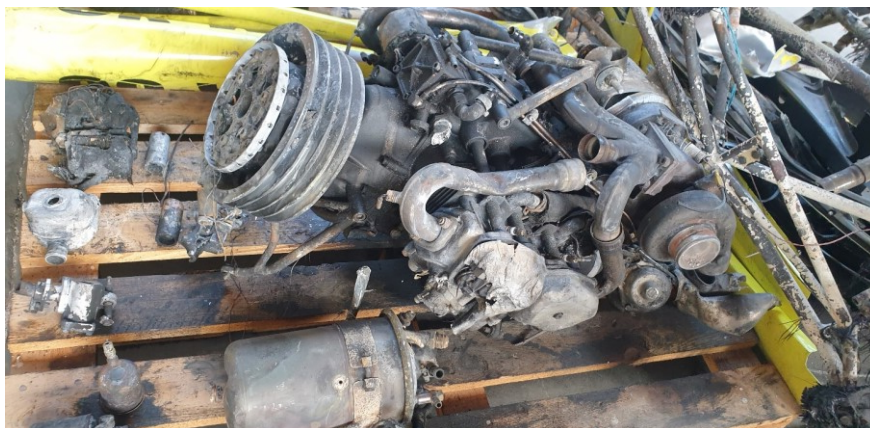
Čtyřválcový motor EPA Power SA 914-1400 byl dopadem a následným požárem extrémně poškozen. Řemenice pohonu hlavního rotoru byla správně nasazena a zajištěna. Pryžový řemen pohonu reduktoru byl zničen požárem. Nátrubky výfukového potrubí byly zdeformovány nárazem, sváry nátrubků byly poškozeny. Plastové hadice palivové instalace motoru a pryžové hadice olejového systému byly ohořelé a mnohé jejich části chyběly. Vyjmuté zapalovací svíčky byly na povrchu ohořelé, nicméně jejich stav vykazoval známky běžného opotřebení. Kabeláž zapalování byla zcela degradována požárem. Řídící jednotka a cívky zapalování byly poškozeny působením vysoké teploty. Snímače otáček byly tvarově deformované. Motor byl osazen stejnotlakými karburátory typu Bing. Oba karburátory byly od motoru odděleny a byly deformovány a poškozeny působením vysoké teploty. Turbodmychadlo bylo tvarově poškozené.

Obr. č. 9 – Trosky motoru EPA Power SA 914-1400 v.č. 4418728

Poškození motoru odpovídá jeho nárazu na zem a následnému působení vysokých teplot. Při jeho ohledání, v rámci možností vzhledem k rozsahu a charakteru poškození, nebyly zjištěny závady, které by mohly vzniknout před nehodou a podílet se na jejím vzniku.

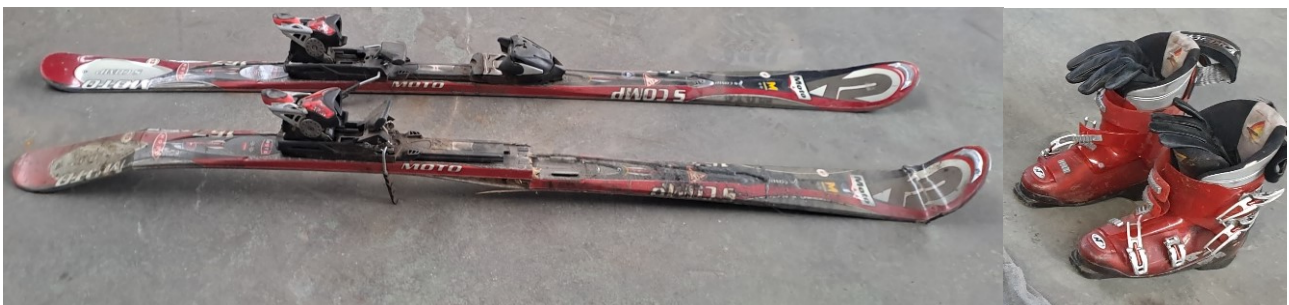
Na pracoviště ÚZPLN byly dále společně s troskami vrtulníku převezeny z místa letecké nehody také ve vrtulníku převážované sjezdové lyže a pár lyžařských bot. Jedna lyže byla na třech místech zlomena a přední část bezpečnostního vázání byla z lyže vytržena. Druhá lyže a pár sjezdových bot nebyly poškozeny.

Obr. č. 10 – Stav lyžařské výstroje po letecké nehodě

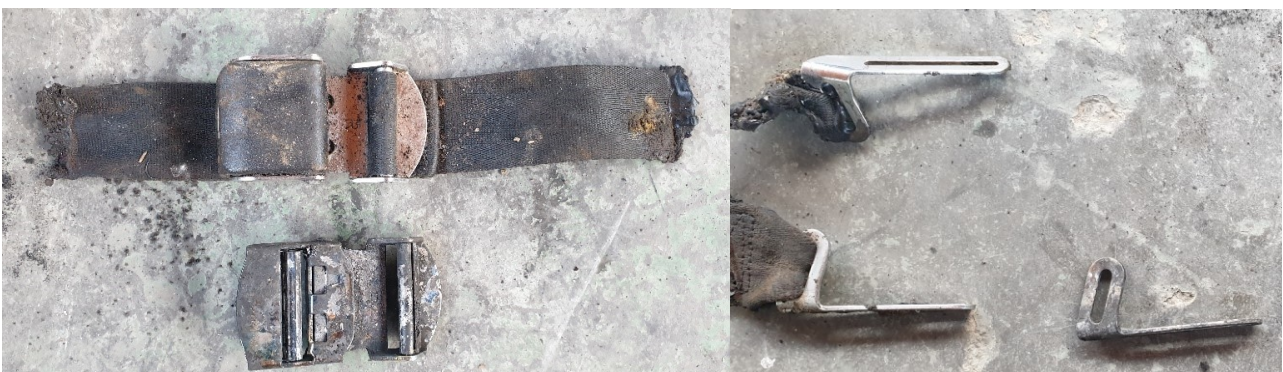
Ultralehký vrtulník byl vybaven čtyřbodovými bezpečnostními pásy. V ohořelých troskách UL vrtulníku byly nalezeny dvě zapnuté spony břišních bezpečnostních pásů a tři volné spony ramenních pásů. Na některých sponách byly fragmenty ohořelých popruhů. Ohořelé popruhy jednoho z břišních bezpečnostních pásů byly vytaženy na maximální možnou délku.

Obr. č. 11 - Uzamčené spony břišních bezpečnostních pásů a volné spony ramenních pásů

Na místě letecké nehody byly nalezeny fragmenty upínacích bezpečnostních pásů, svědčících o skutečnosti, že k upoutání pilota a také jedné z lyží byly použity pouze břišní pásy. Tři ze čtyř spon od ramenních popruhů, bez známek mechanického poškození, byly nalezeny mimo uzavřené zámkové břišních pásů, do kterých se tyto spony standardně zapínají.

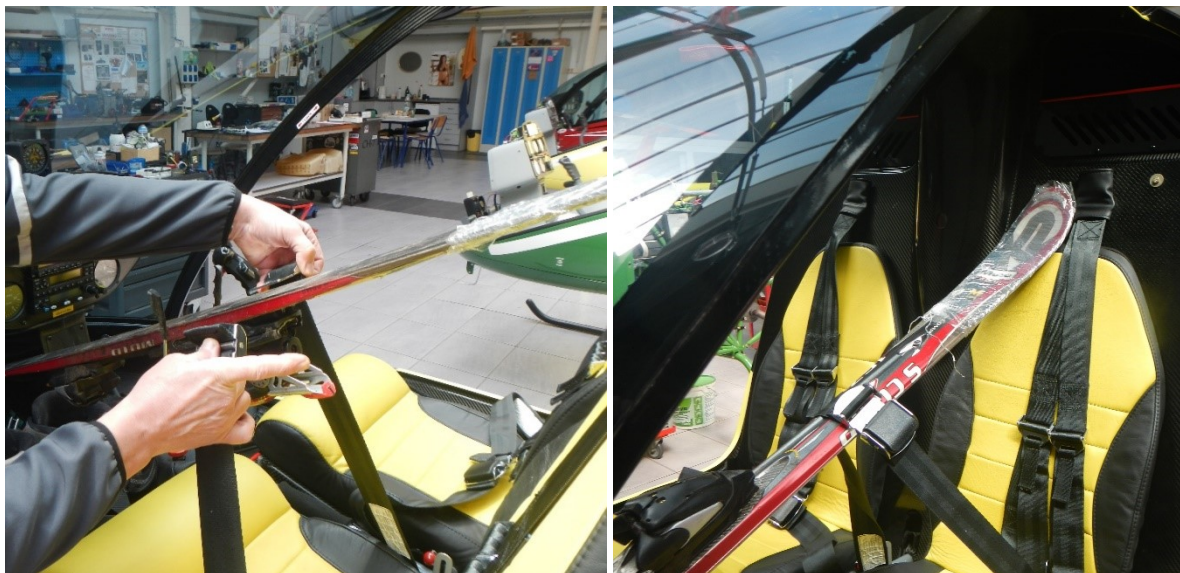
Členové komise provedli praktickou zkoušku možného uložení lyží do kabiny UL vrtulníku. Zkouška byla provedena v prostorách servisní organizace na stejném modelu UL vrtulníku s lyžemi, které byly v kabině UL vrtulníku přepravovány během kritického letu. Na vrtulníku stejného typu byl praktickou zkouškou ověřen jediný možný způsob uložení, a to v místě levé sedačky. Při tomto způsobu bylo možné bezpečnostním pásem, vzhledem k jeho maximálně možné upínací délce, zajistit pouze jednu lyži, a to v poloze skluznicí směrem do sedačky.

Obr. č. 12 – Uložení a zajištění lyže v kabině UL vrtulníku

V rámci šetření letecké nehody bylo také dále zjišťováno, jakým způsobem byly v kabině UL vrtulníku uloženy přepravované sjezdové lyže a pár lyžařských bot. Na UL vrtulníku stejného typu byl praktickou zkouškou ověřen jediný možný způsob uložení, a to v místě levé sedačky. Při tomto způsobu bylo možné bezpečnostním pásem, vzhledem k jeho maximálně možné upínací délce, zajistit pouze jednu lyži. Druhá tak musela být uložena volně, bez zajištění. Každá ze dvou specificky poškozených mikin byla použita na koncích lyží jako ochrana před poškozením interiéru pilotní kabiny. Stejně tak nalezený pár lyžařských bot, vzhledem k omezenému prostoru v kabině, byl s největší pravděpodobností uložen na podlaze před levou sedačkou, bez možnosti zabezpečení proti pohybu.
