CZ-21-0278

# ZÁVĚREČNÁ ZPRÁVA

**o odborném zjišťování příčin letecké nehody  
motorového závěsného kluzáku  
poznávací značky OK-ZZA 21  
700 m severně města Poličky  
ze dne 15. června 2021**

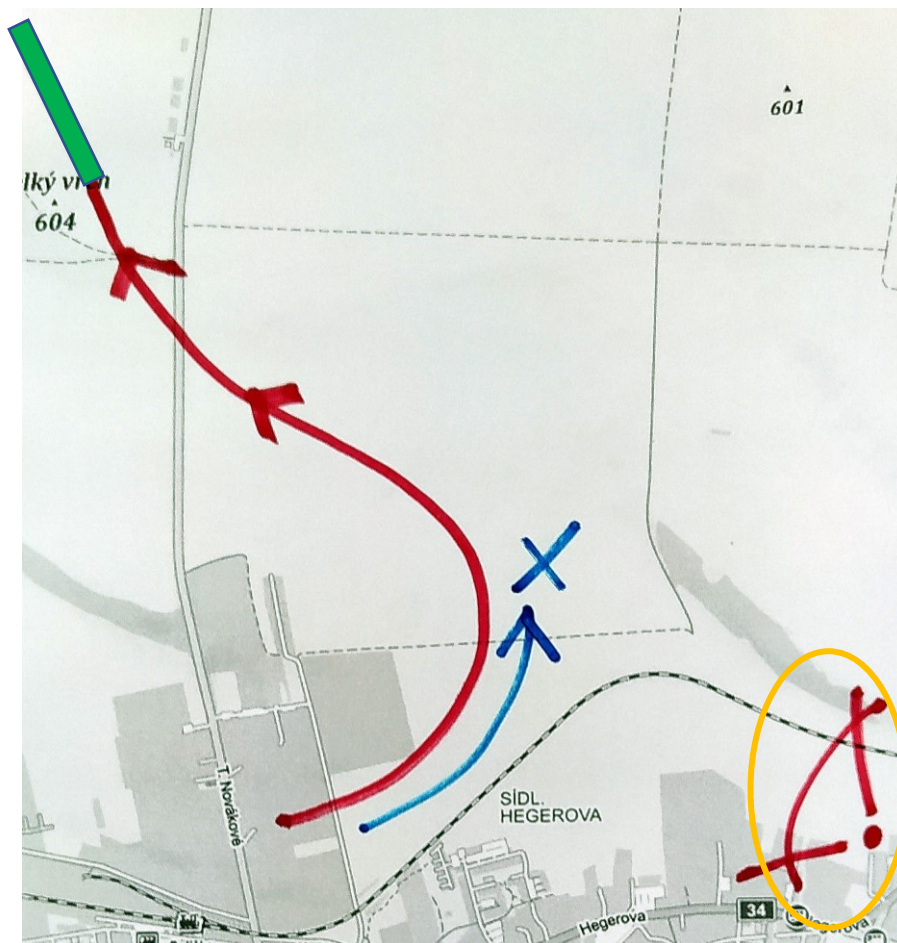
Obr.1 – Zákres svědka č. 2

Svědka zakreslil červeně opakovanou trajektorii letu MZK a modře kritickou fázi letu s přibližným místem dopadu na pole (modrý křížek).

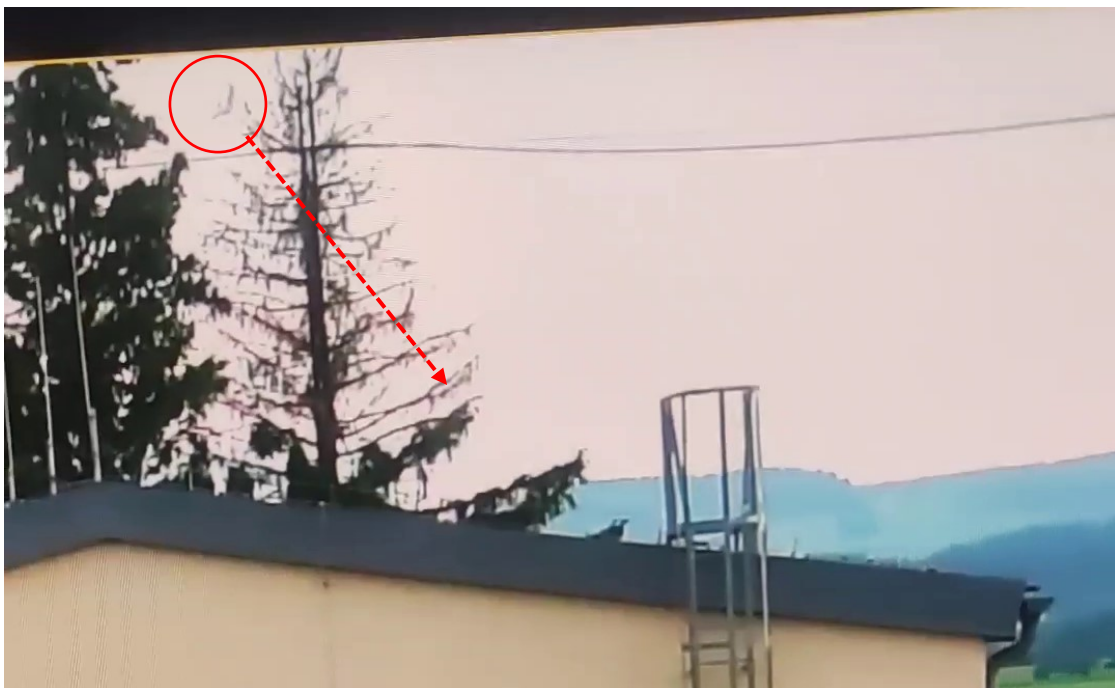
Obr. 2 – Výška a úhel strmého klesání

Svědka č. 3 se nacházel v těsné blízkosti kamery umístěné na objektu AČR, která zaznamenala poslední vteřiny kritické fáze letu MZK. Svědek vypověděl: „Bylo téměř jasno a dohlednost byla velká. V místě, kde jsem stál jsem nepočítal žádný vítr. Na otevřeném prostranství val maximálně mírný vítr do cca 4 km/h od Poličky směrem k základně. Z jihozápadu směrem k severovýchodu. **Mé pozorování bylo de facto z místa kamery. Stál jsem od ní cca 2 metry vpravo.** Před kritickým manévrem letělo rogallo rovně směrem od kravína k letišti v Poličce, neměnilo směr ani výšku. Přiletělo z mé levé strany, směrem od kravína.“ Na otázku, jaká byla přibližná výška letu, svědek odpověděl: „Můj odhad je cca 200-250 m“. Na otázku, zda slyšel zvuk motoru, nebo zvuk motoru náhle přestal slyšet a v jaké fázi letu svědek odpověděl: „Ten den jsem ho viděl prolétat již jednou a motor byl v dálce slyšet (s kolegy jsme si nejdříve podle zvuku mysleli, že někde nad jednotkou létá dron). **Před kritickým manévrem jsem žádný zvuk motoru neslyšel.**“ Na otázku, jak vypadal a jak dlouho trval kritický manévr se strmým klesáním svědek odpověděl: „Po rovném letu bez změny výšky, začalo točit doleva, jako by se chtěl vracet nad Poličku s mírným stoupáním. V tomto mírném levotočivém stoupaní se zdálo, jako by do rogalu fouknul vítr a mírně s ním šubnul ostřeji doleva, **pak následovalo prudké klesání stále v levotočivé zatáčce až se rogallo dostalo do levotočivé spirály. Viděl jsem tři tyto obrátky, jejichž průměr se zmenšoval (míněno jako v trychtýři), následně rogallo**

**zmizelo za stromy a následně za budovou.**“ Na otázku, zda odpadlo během kritické fáze letu „něco“ z rogalu, svědek potvrdil, že neviděl odpadnout z rogalu žádný předmět.

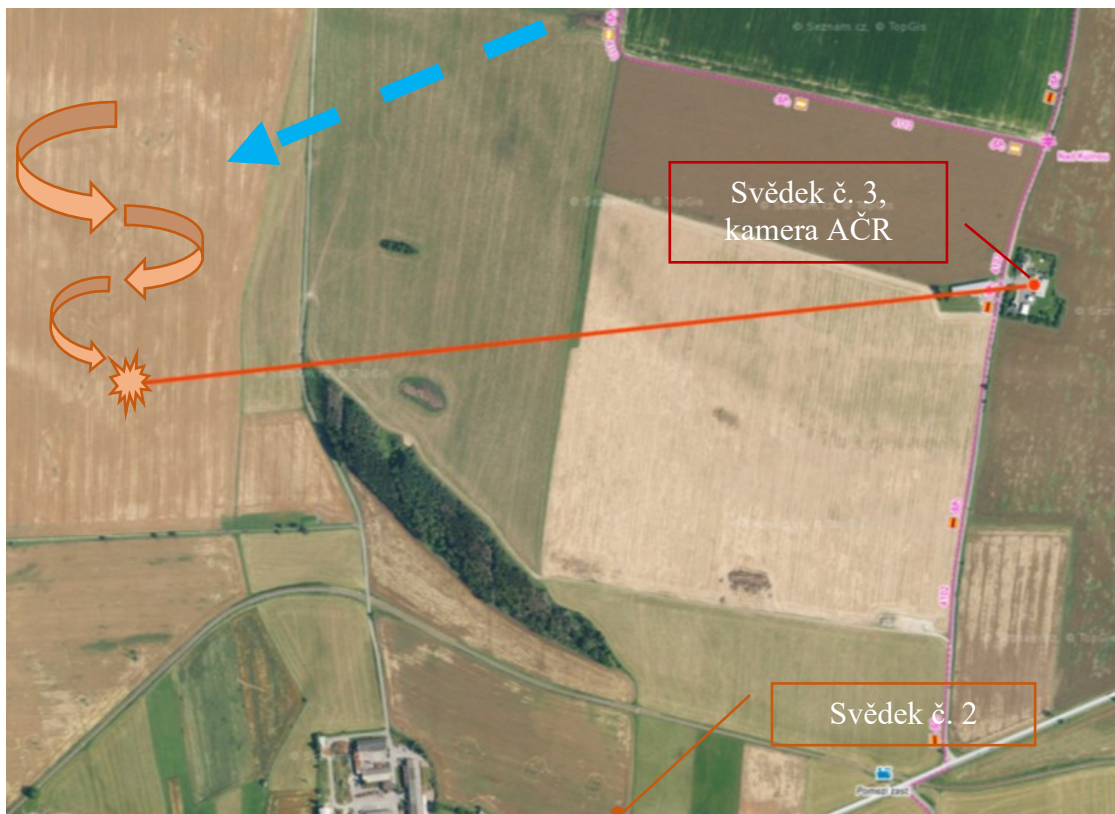
Obr. 4 – Polohy svědků a kamery, směr točení MZK se směrem větru a místem dopadu

Situační zakres místa dopadu MZK se zakresem směru větru. Pozice svědka č. 2 a svědka č. 3, který se nacházel v těsné blízkosti kamery umístěné na objektu AČR.

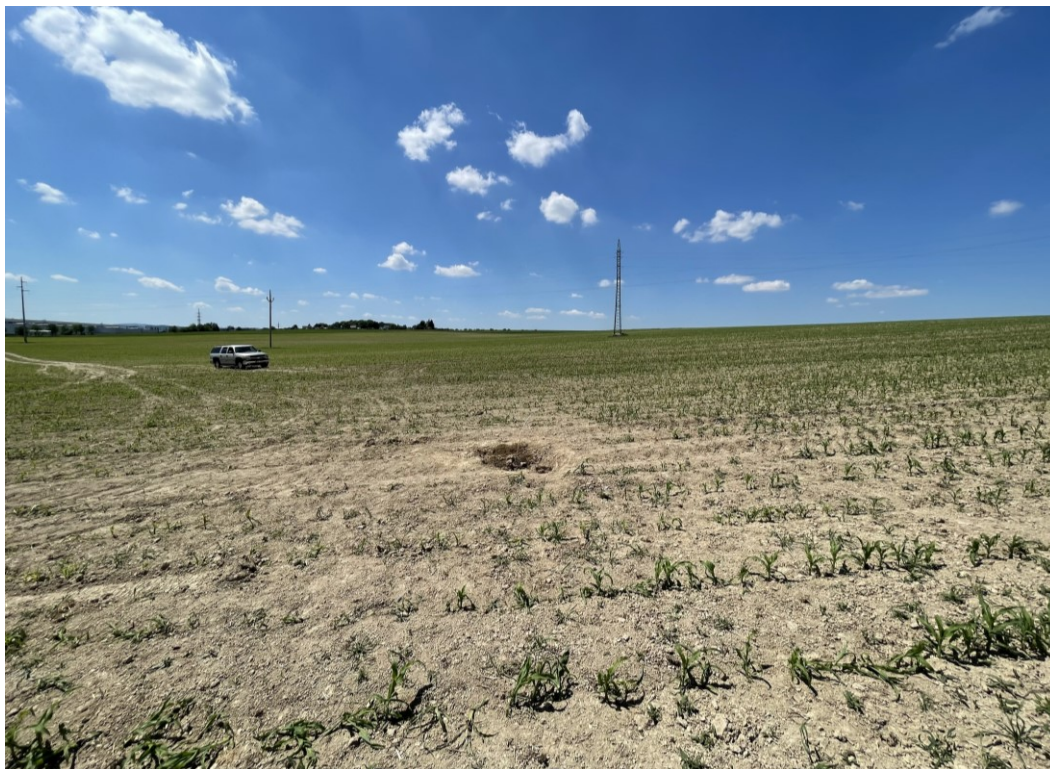
Obr. 9 – Místo dopadu MZK

Trosky MZK se nacházely na zoraném suchém udusaném poli cca 650 m od severního okraje sídliště Hegerova města Poličky a cca 80 m východně od stožárů elektrických vodičů. Souřadnice místa dopadu MZK byly 49° 43' 36" N a 16° 16' 28" E, nadmořská výška 565 m. Místo dopadu bylo vzdáleno cca 300 m západně od 100 m širokého a více jak 600 m dlouhého osamoceného zalesněného pásu stromů orientovaného ve směru NW – SE. Pravidelný kruhový tvar místa dopadu společně s hloubkou v tvrdém povrchu pole vypovídají o strmém úhlu klesání a vysoké energii dopadu MZK. Zborcená konstrukce křídla umožnila kontrolu všech uzlů a napínacích lan. Plachta nosné plochy byla roztržena nárazem v oblasti kýlu od odtokové hrany ke stožárku, jinak byl potah křídla zkontrolován a shledán jako celistvý a neprotrhaný. Odtoková hrana byla neporušená. Náběžné hrany nebyly prodřeny ani propáleny. Nosná a zajišťovací lana byla opatřena plastovou průhlednou hadicí, která nebyla nikde porušena. Zálisky všech lan byly neporušené, vyvazovací lana plachty byla neporušena. Podvozek byl zdeformován nárazem. Kritická místa, tedy kování a trubka od příďového kola k závěsu podvozku ke křídlu byla zdeformována nárazem, ale bez viditelných prasklin. Tyto silně namáhané části konstrukce nebyly poškozeny provozním namáháním. Záchranný systém byl aktivován pravděpodobně nárazem nebo v malé výšce nad zemí. Vyvažovací servořízení umístěné na kýlu bylo v poloze těžký na hlavu, (neboli na rychlost, ke zmenšení sil v řízení při vyšších rychlostech). Upevnění servomotoru bylo bez závad. Benzínová nádrž byla roztržena nárazem. Místo dopadu bylo kontaminováno palivem do hloubky, místy cca 7–10 cm, tzn. případné zastavení motoru nebylo z nedostatku paliva. Na celém MZK po jeho detailním ohledání nebyla nalezena závada, která by svědčila o možné destrukci konstrukce za letu. Dva listy vrtule nenesly poškození náběžných hran ani konců. Jeden z listů vrtule byl zlomen radiálním namáháním. Záchranný systém byl aktivován, padák ležel mimo MZK. Výtažné padákové šňůry nebyly roztaženy.

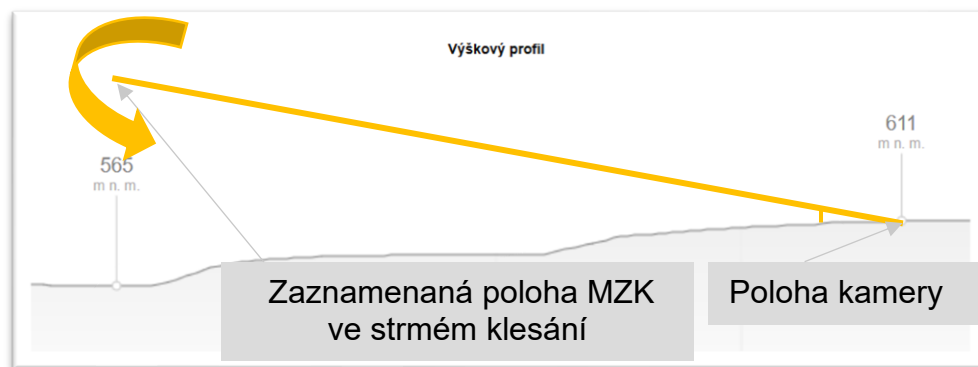
Obr. 10 – Parametry a úhel pozorování zaznamenaného strmého klesání MZK

Sestupná strmá spirála MZK byla zaznamenána kamerou umístěnou na objektu radarové stanice AČR, viz obr. 4. Přejít MZK do strmého klesání ze zatáčky byl současně pozorován svědky č. 2 a 3. Výška referenčního stromu mezi kamerou a místem dopadu MZK byla cca 12 m. Vzdálenost mezi kamerou a místem dopadu MZK bylo cca 1,42 km. Relevantní hodnoty byly použity k výpočtu přibližné výšky (cca 160–170 m) kamerou zaznamenané a svědky pozorované strmé spirály kritické fáze letu MZK.
