CZ-22-1148

# ZÁVĚREČNÁ ZPRÁVA

**o odborném zjišťování příčin vážného incidentu  
letadla Savage Shock Cub, pozn. značky OM-M037  
na pronajaté ploše pilota, dne 7. října 2022**

Praha  
Březen 2023

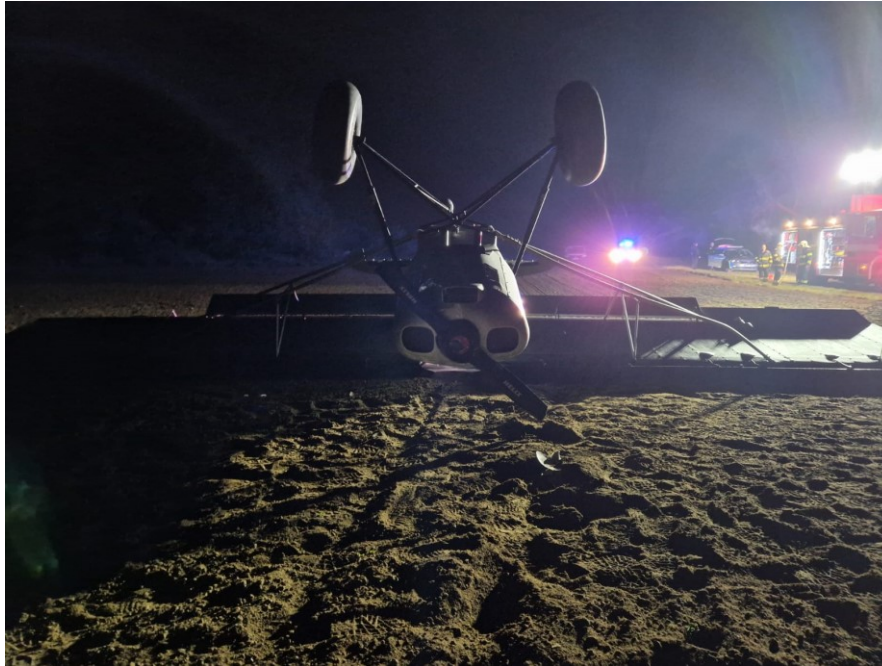
Na letadle bylo na místě vážného incidentu zjištěno poškození vrtule včetně kužele, prohnutá vzpěra, ulomené výparníky na uzávěrech paliva, prohnutý slot a násilně zastavený motor.

Pilot provedl přistání na jemu známou plochu. Plocha měla kyprý povrch. Letadlo leželo po vážném incidentu na zádech celistvě.

Obr. 2. – Místo vážného incidentu

Příčinou vážného incidentu byl nepřiměřený zásah do řízení pilotem při dosednutí na kyprém písčitém povrchu přistávací plochy.

Pracovníci oprávněné servisní organizace provedli opravu přední kapoty, výměnu slotů včetně držáků, výměnu lexanového překrytu kabiny, vrtule, a demontáž reduktoru, který byl zaslán k výrobci na defektoskopii.
