## Rozbor bezpečnosti za 3. čtvrtletí 2023

## Vybrané ukazatele – 3. čtvrtletí 2023

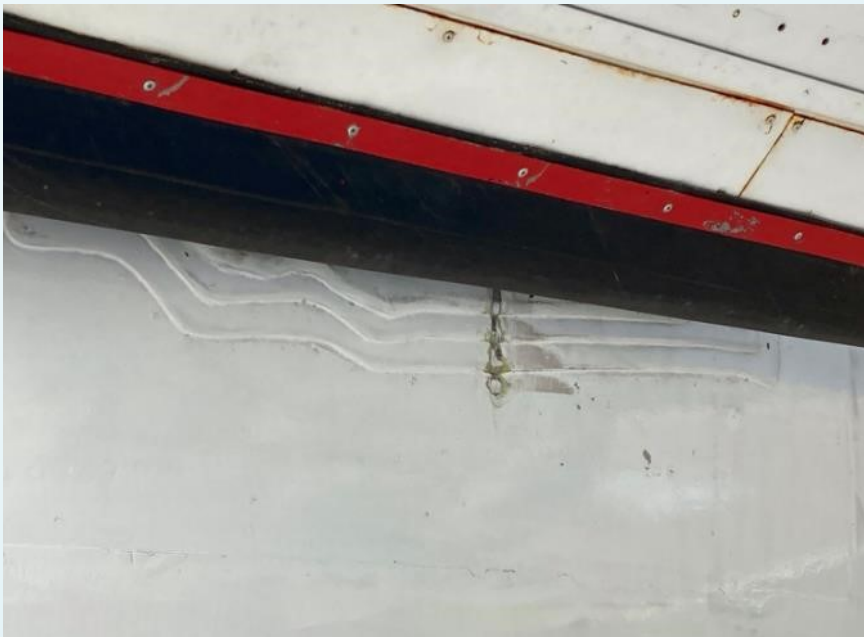
- ➔ Po přistání na LKTB byly k zadním dveřím letounu českého dopravce přistaveny výstupní schody pro cestující.
- ➔ Během přistavení výstupních schodů došlo ke kontaktu schodů s trupem letounu.
- ➔ Došlo k poškození trupu letounu – viditelnému prohnutí trupu a rýze v délce 15 cm.
- ➔ Letoun byl uzemněn na LKTB a poté provedl technický přelet do údržbové organizace do LRBC (Bacau) na maximální výšce letu 10 000 ft.
- ➔ Letoun byl po provedené opravě uvolněn zpět do provozu.

Poškození trupu letounu

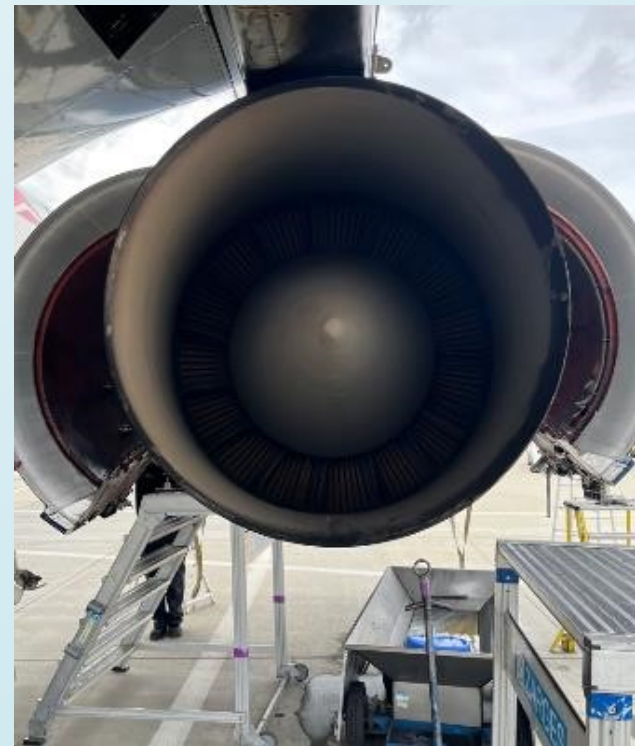
- ➔ Připravená jednotka letištní HZS provedla kontrolu teploty poškozeného motoru a podvozků termokamerou.
- ➔ Posádka vypnula levý motor a ponechala v provozu pouze APU.
- ➔ Letoun byl poté odtažen na stojánku a cestující vystoupili.
- ➔ Ve výstupní trysce pravého motoru byly nalezeny kovové fragmenty.
- ➔ Jeden z fragmentů byl nalezen také na RWY 24 při mimořádné kontrole dráhy po přistání letounu.
- ➔ Na motoru byla provedena boroskopická kontrola, která odhalila poškození od 4. stupně nízkotlakého kompresoru dále. Nejvíce byly poškozeny – úplně zničeny stupně 5 až 13 vysokotlakého kompresoru, 1. stupeň vysokotlaké turbíny a ve 2. stupni vysokotlaké turbíny chyběly všechny lopatky.

Motor během provádění boroskopické kontroly

- ➔ Poškozený motor byl svěřen a na letoun byl instalován nový motor.
- ➔ Poškozený motor byl převezen k provozovateli k provedení detailní boroskopie a rozebírky motoru u výrobce.

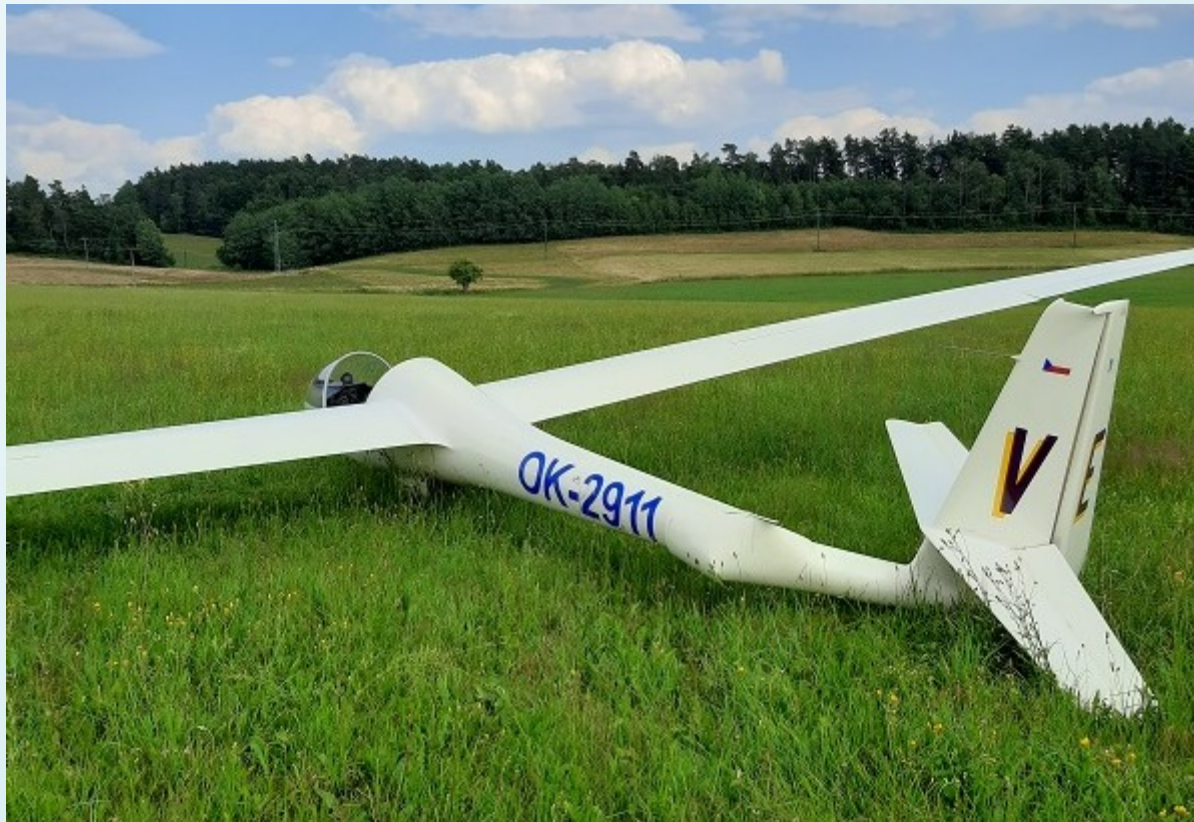
- ➔ Pilot prováděl soutěžní let v rámci SAFARI 23 organizovaném na LKDK (Dvůr Králové).
- ➔ Pro třídu CLUB byla dne 4. 7. stanovena úloha – let po trati přes 3 otočné body o celkové délce 349 km.
- ➔ Pilot po vzletu z LKDK pokračoval v soutěžním letu až ke 3. otočnému bodu. Zde již nenalezl stoupavý proud.
- ➔ Po cca 4 h 38 min, v prostoru obce Janův Důl, se pilot rozhodl pro přistání na louku, která se jevila vhodná pro přistání.
- ➔ Přistával proti větru a při dosednutí došlo k poškození – zlomení zadní části trupu.
- ➔ Pilot nebyl zraněn.

Kluzák Cirrus VTC po přistání do terénu

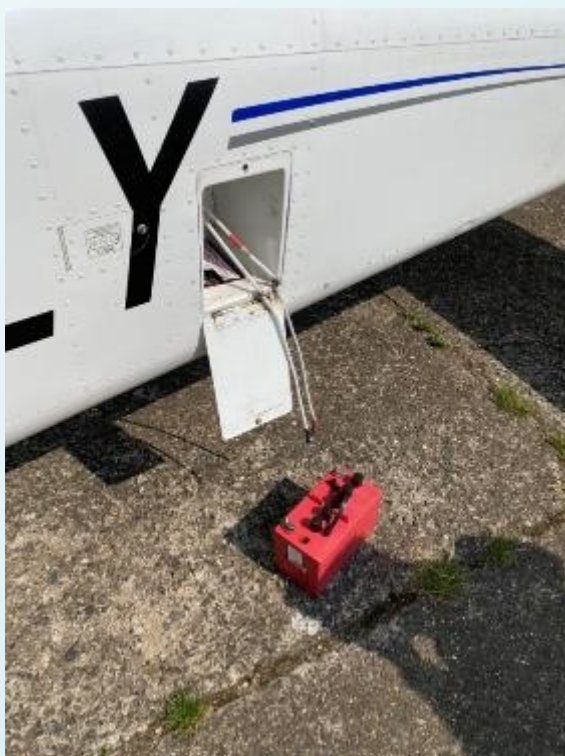
- ➔ Po zastavení na místě stání technici zjistili, že jsou otevřená dvířka úseku baterie a baterie visí na elektrických kabelech ven z trupu letounu.

Odpojená baterie

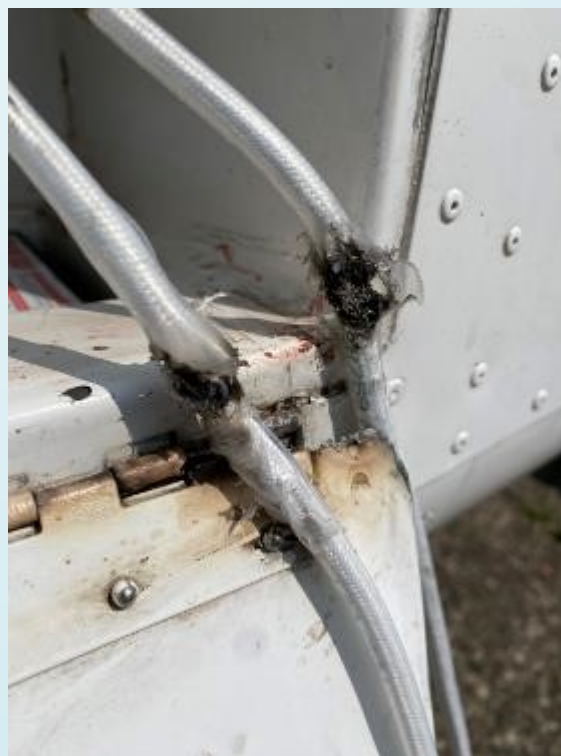
Poškozená kabeláž

- ➔ Baterie byla ihned odpojena. Bylo zjištěno poškození silových elektrických kabelů třením o hranu trupu. Prodření izolace kabelů způsobilo elektrický zkrat.
- ➔ Další poškození a promáčkliny způsobené nárazem baterie do trupu byly nalezeny za dvířky baterie.

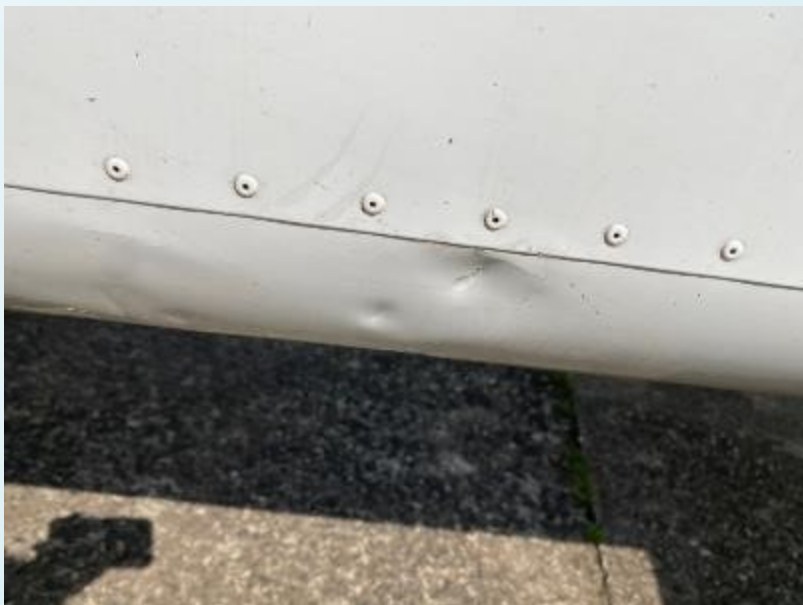
Promáčkliny potahu trupu způsobené baterií

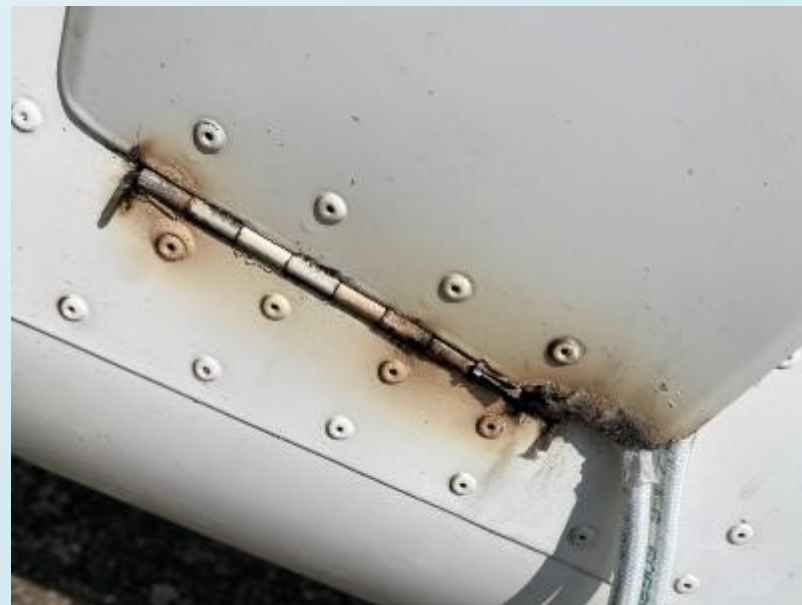
Natavená a ohořelá dvířka

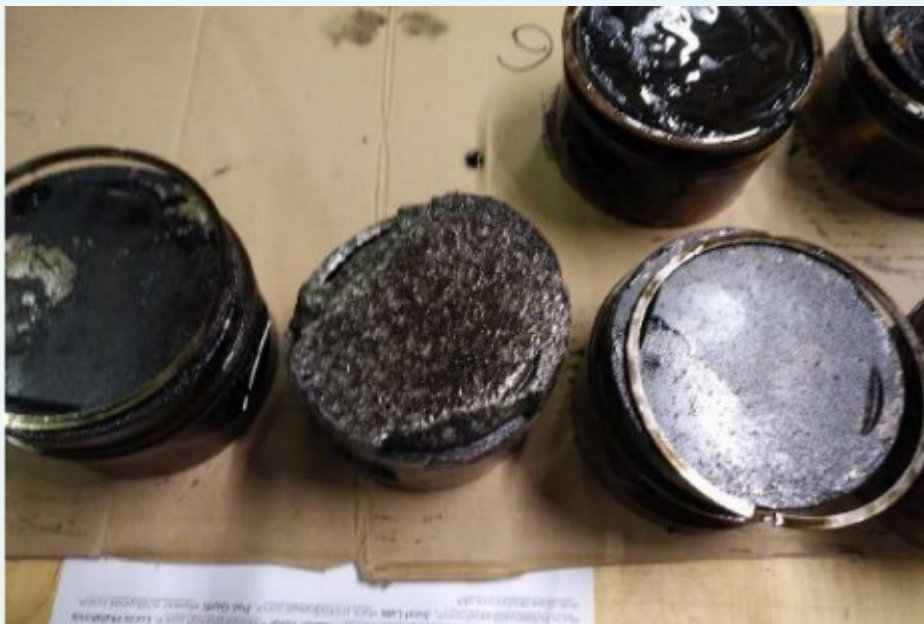
- Organizace údržby oznámila událost související s poruchou motoru (M-337A).
- Letoun Zlín Z-43 během letu mezi třetí a čtvrtou okružovou zatáčkou začal vykazovat silné vibrace a motor začal ztrácet výkon.
- Z prostoru motoru rovněž v krátkých intervalech vycházel bílý dým.
- Pilot při malém výkonu motoru klouzavým letem přivedl letadlo nad práh dráhy a bezpečně přistál.
- Následná rozebírka a expertíza motoru letounu ukázaly, že příčinou uvedených problémů bylo soustavné tepelné přetěžování motoru což vedlo k vyhřátí a ztrátě pevnosti materiálu pístů, poškození těsnosti ventilů a dalším mechanickým poruchám dotčených dílů.

Propálený píst č. 3 a usazení karbonu  
na ostatních pístech

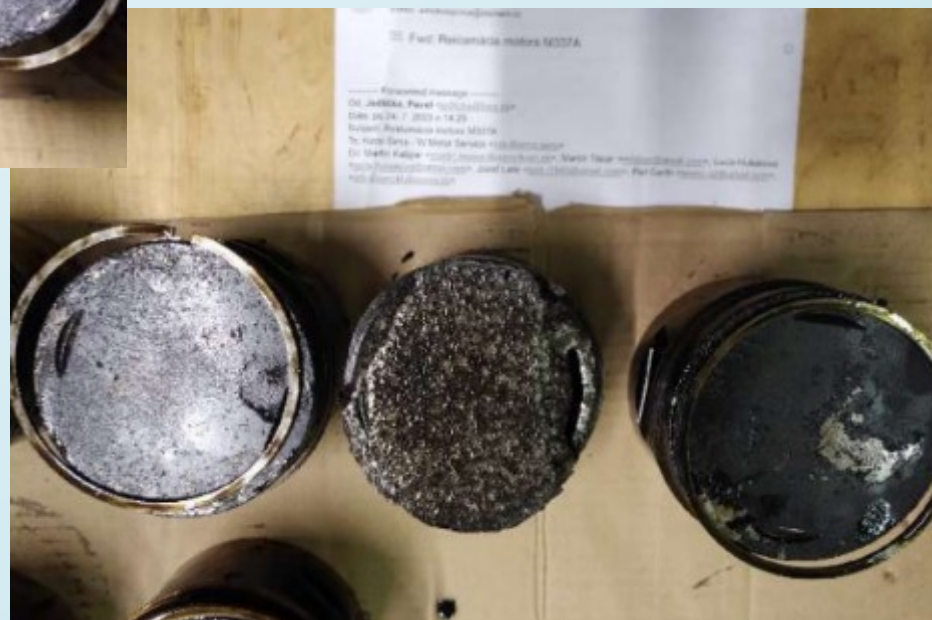
Detail propáleného pístu č. 3

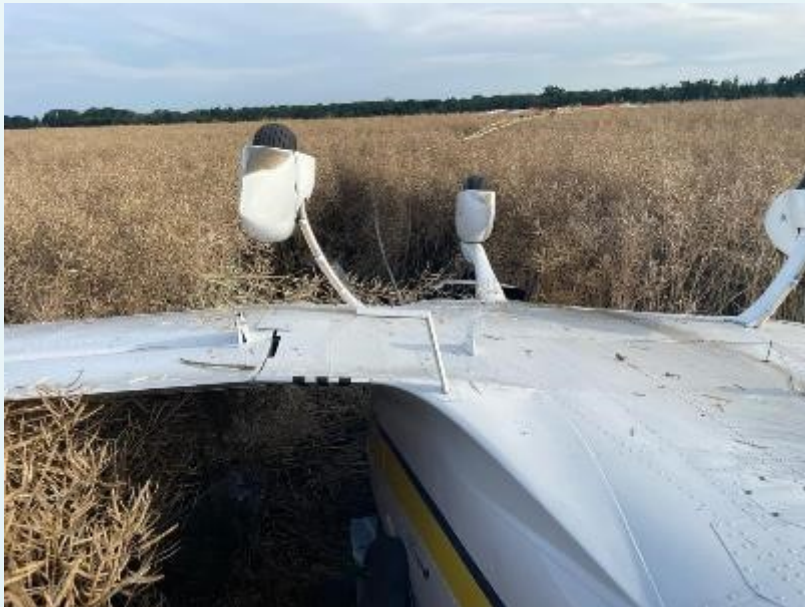
- ➔ Pilot UL letounu prováděl přiblížení na přistání na RWY 16 LKMB. V poloze před 4. zatáčkou na finále dráhy motor UL letounu ztratil výkon a nereagoval na změnu polohy páky přípusti.
- ➔ Vzhledem k terénu a vzdálenosti od letiště nebylo možné bezpečné dosažení plochy letiště.
- ➔ Pilot ohlásil závadu motoru a nouzové přistání. Pro nouzové přistání použil pro řešení situace aktivaci záchranného pyrotechnického padákového systému při rychlosti 120 km/h.
- ➔ UL letoun dopadl do porostu vzrostlé řepky při dopředné rychlosti cca 10 až 15 km/h a převrátil se na záda. Pilot utrpěl lehké zranění. Poškození UL letounu bylo velkého rozsahu.
- ➔ Příčina závady motoru je v současné době v šetření.

UL letoun Bristell NG 5 po nouzovém přistání s použitím záchranného systému

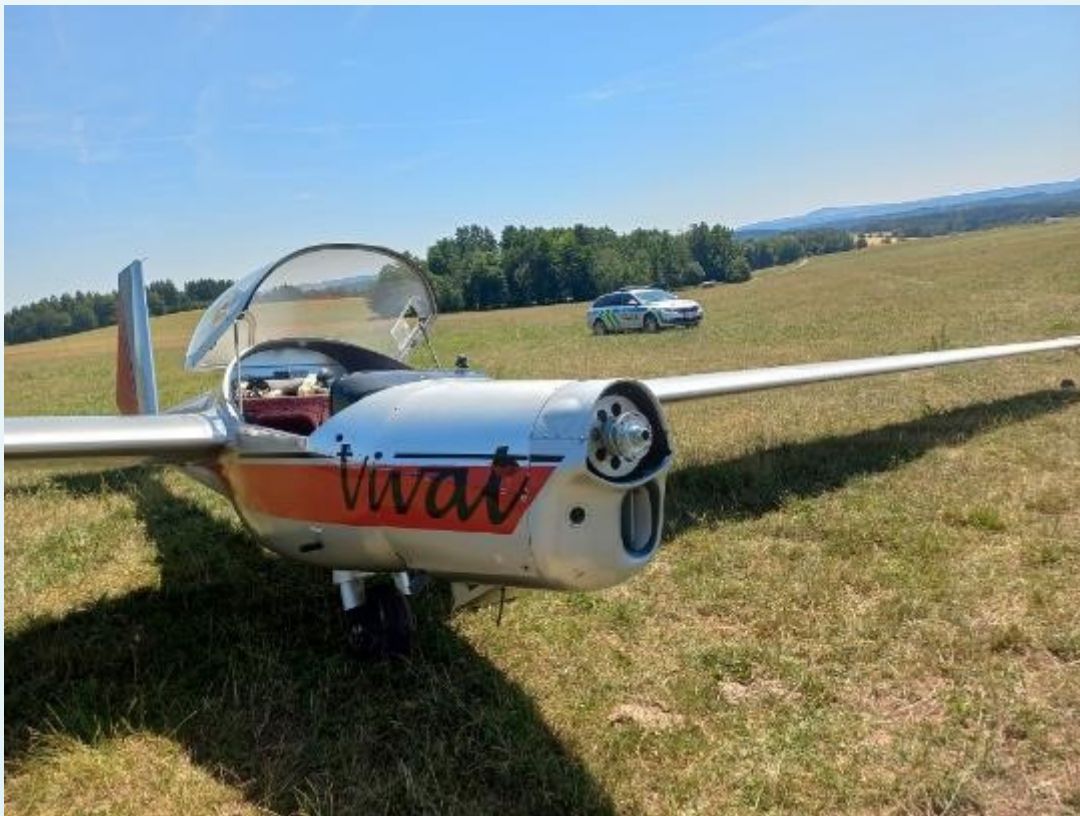
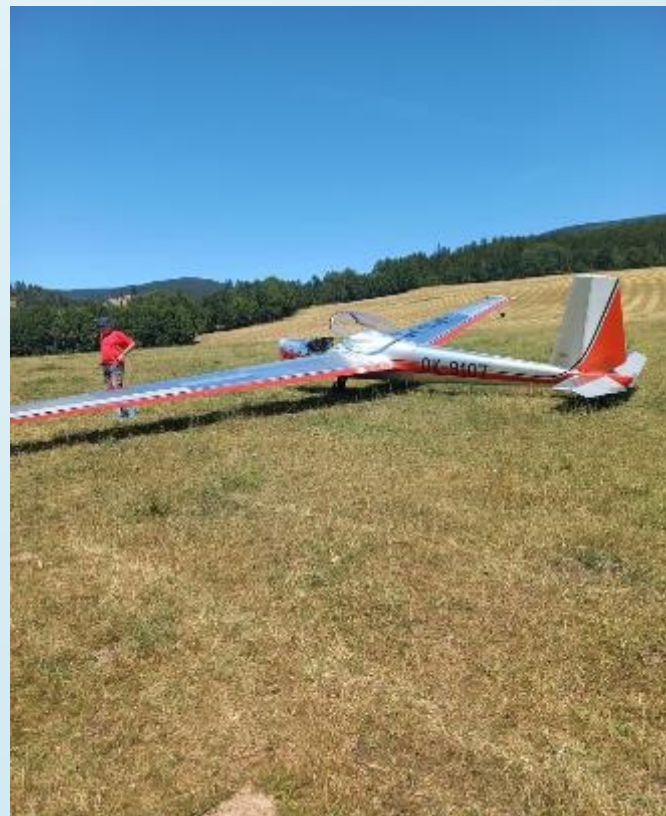
L-13SW krátce po nouzovém přistání u obce Čistá u Horek

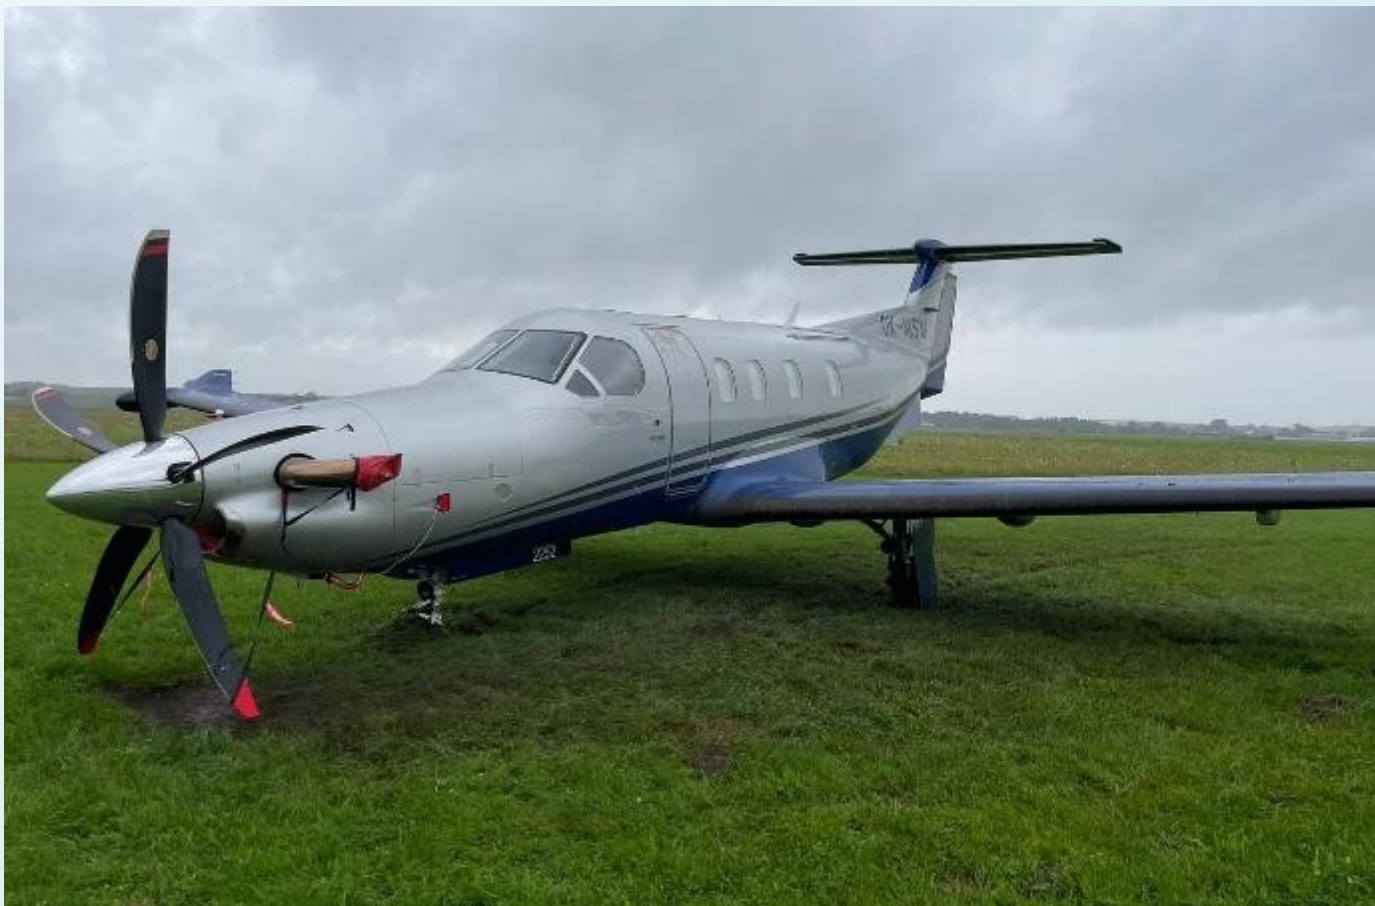
- ➔ Pilot s letounem tuzemského provozovatele přistál na RWY 27 EPKP.
- ➔ Po přistání letoun pojížděl po pojízděcí dráze přímo na stojánku.
- ➔ Krátce před dosažením zvoleného místa pro parkování pilot zaznamenal zpomalování letounu. Zvýšil proto mírně výkon pohonné jednotky, aby pokračoval v pojíždění.
- ➔ Snížená únosnost travnaté pohybové plochy způsobila zaboření předového kola.
- ➔ Došlo ke snížení přídě letounu, kontaktu konců vrtule s povrchem pojízděcí dráhy a k následnému poškození listů vrtule.
- ➔ Další poškození nebyla hlášena.

Letoun Pilatus PC12-47E na místě incidentu

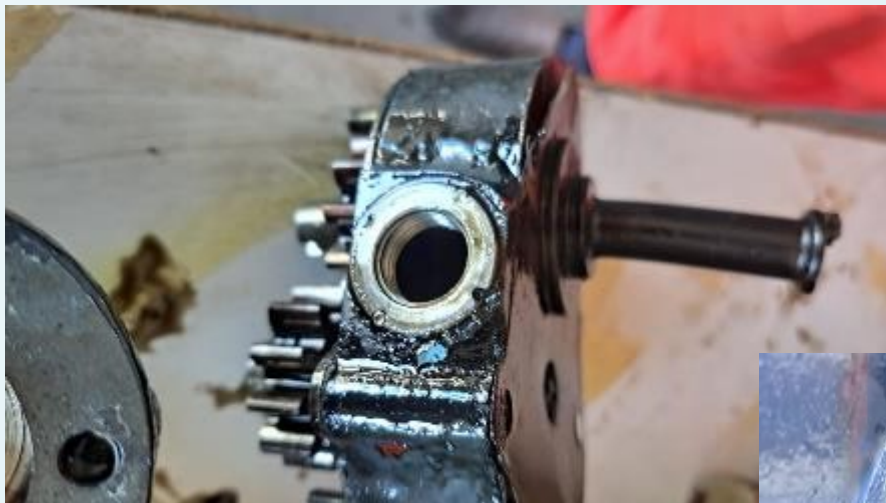
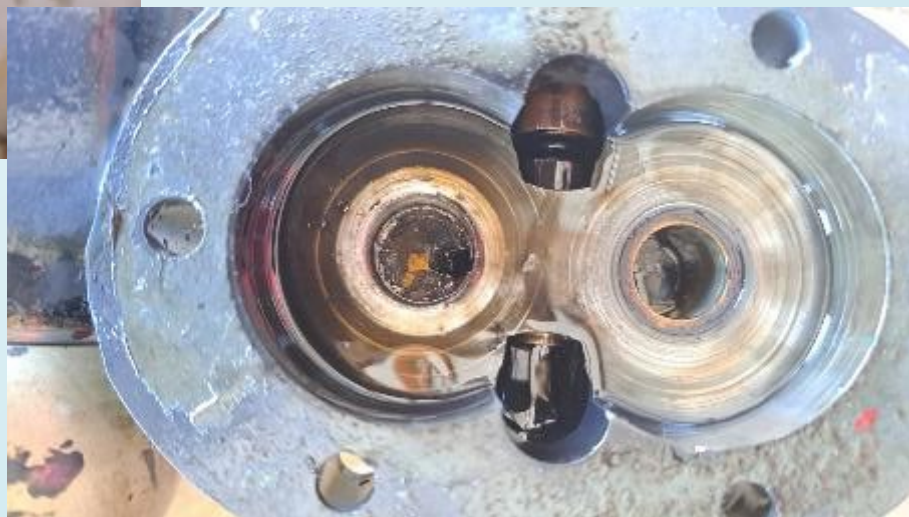
- ➔ U letounu Z-43, během letu na dlouhém finále RWY 15, došlo k vysazení motoru a k následnému nouzovému přistání před THR RWY 15.
- ➔ Letoun při nouzovém přistání nebyl poškozen a pilot nebyl zraněn.
- ➔ Příčinou vysazení motoru byla porucha olejového čerpadla jako důsledek ulomení unašeče hnacího hřídele olejového čerpadla.
- ➔ V příslušné servisní organizaci byla provedena výměna olejového čerpadla, dále byla provedena kontrola oleje na přítomnost třísek a kontrola olejových filtrů na čistotu s negativním výsledkem. Byla rovněž provedena kontrola hlavního a předového podvozku a po motorové zkoušce byl letoun uvolněn do provozu.

Poškozené olejové čerpadlo motoru letounu Zlín Z-43

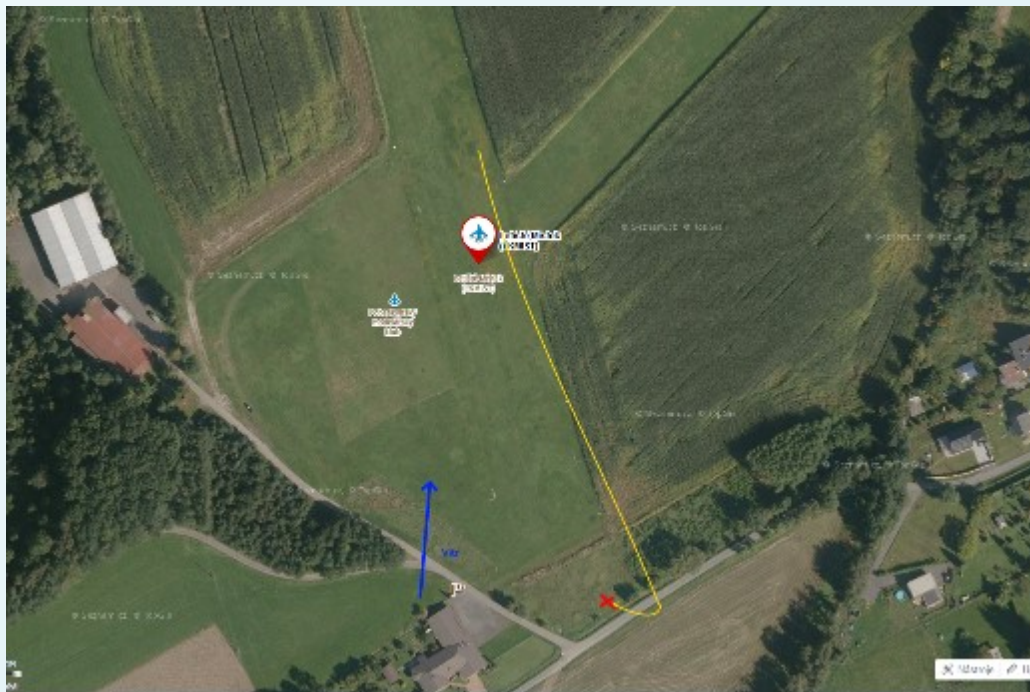
- Pilot neměl kvalifikaci pilot MPK.
- Technický průkaz MPK pozbyl platnosti 27. 2. 2019.
- Technický stav MPK odpovídal provozu bez technických prohlídek.
- Za letu se uvolnil ocelový nástavec tlumiče výfuku (dotlumovač).
- Uvolněný nástavec byl listem vrtule přes ochranný rám vymrštěn do prostoru levého volného konce.
- Nástavec zanechal viditelný otěr na trubce ochranného rámu a pravděpodobně přeseknul řídící a nosné šňůry v místě nad levým volným koncem.
- Poškozené nosné a řídící prvky negativně ovlivnily letuschopnost a řiditelnost MPK v kritické fázi letu.
- Pohonná jednotka pracovala v průběhu celého letu.
- Pilot nebyl schopen s ohledem na výšku letu nárazu do země zabránit.

Plocha SLZ LKMIST a stav MPK po letecké nehodě

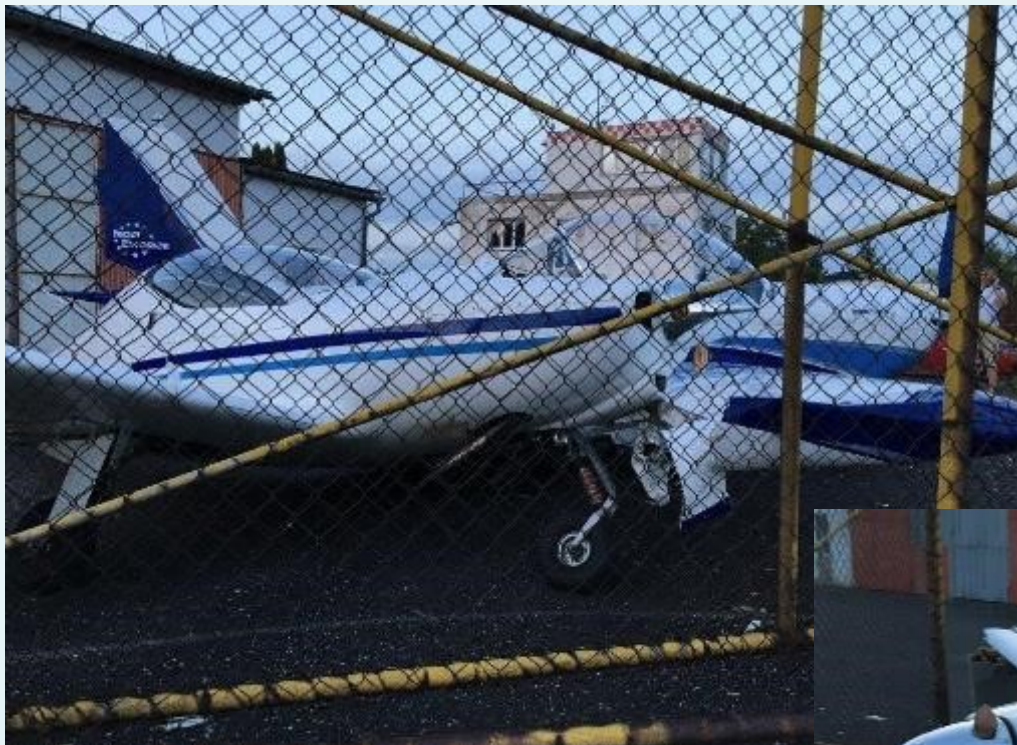
- ➔ UL letoun Dynamic poté již v malé rychlosti narazil do boku UL letounu Eurostar.
- ➔ Současně i otvírající se krajní část zasažené branky narazila na vnější hranu pravé poloviny křídla UL letounu Eurostar.
- ➔ Na UL letounech bylo zjištěno následující poškození:
- ➔ EV 97 Eurostar:
  - ➔ Křídélko pravé poloviny křídla.
  - ➔ Pravá hrana výškovky – od horního prutu antény Dynamicu.
  - ➔ Svislé poškození trupu z pravé strany za kabinou – od vrtule.
  - ➔ Rozbitá pravá zadní část průhledného krytu kabiny – od vrtule.

UL letouny po zastavení na místě

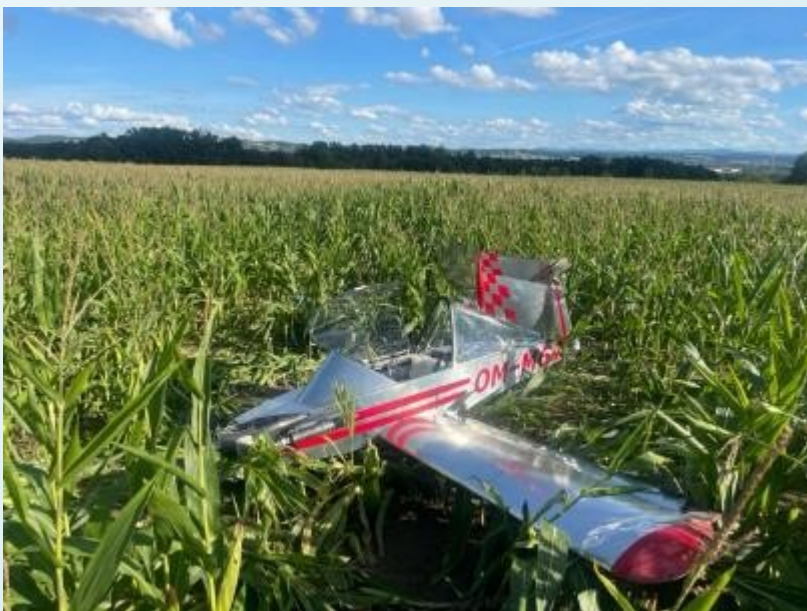
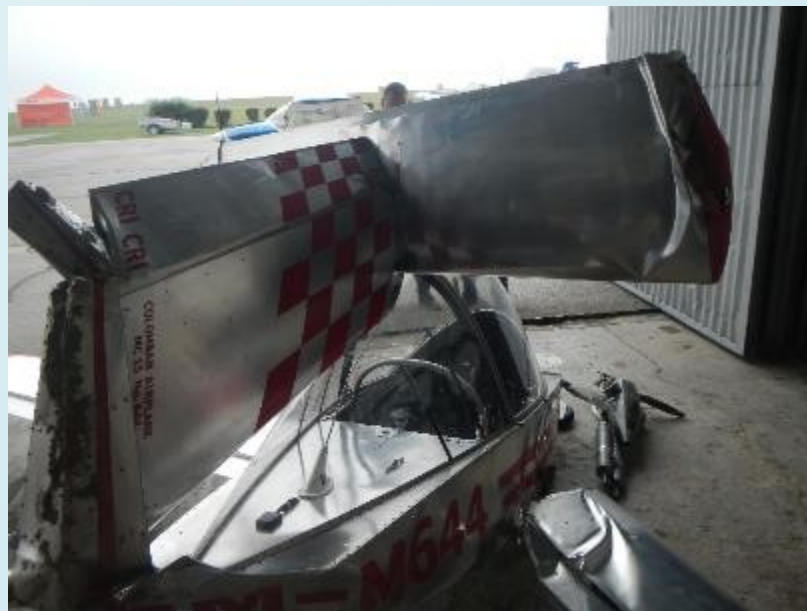
- ➔ *Upozornění: ULL byl poháněn motory ZDZ 180. Jedná se o motory určené pro pohon letecký modelů s hmotností větší než 29 kg, ale u kterých výrobce uvádí upozornění, že **nejsou určeny pro pohon zařízení s lidskou posádkou.***

Colomban MC-15 Cri-Cri po letecké nehodě

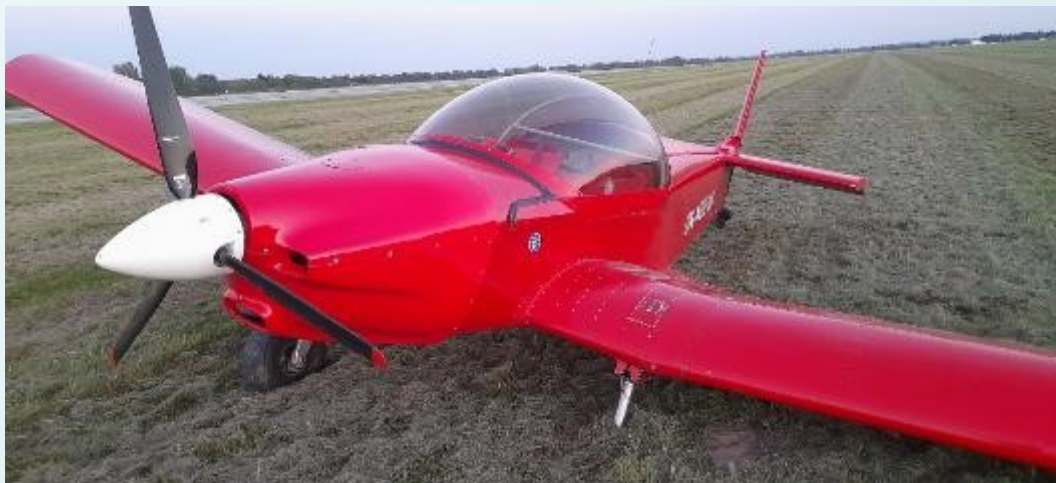
- Pilot-žák s instruktorem prováděli let po okruhu.
- Při přistání na RWY 15R upadlo kolo u levé podvozkové nohy.
- Dalším ohledáním letadla bylo zjištěno rovněž poškození dolního potahu pravé poloviny křídla částečným odtržením uchycení pravé podvozkové nohy.
- UL letoun vyjel mimo RWY 15R a otočil se cca o 180°.
- Ke zranění posádky nedošlo.

ULL Zenair CH601 s poškozenou levou podvozkovou nohou

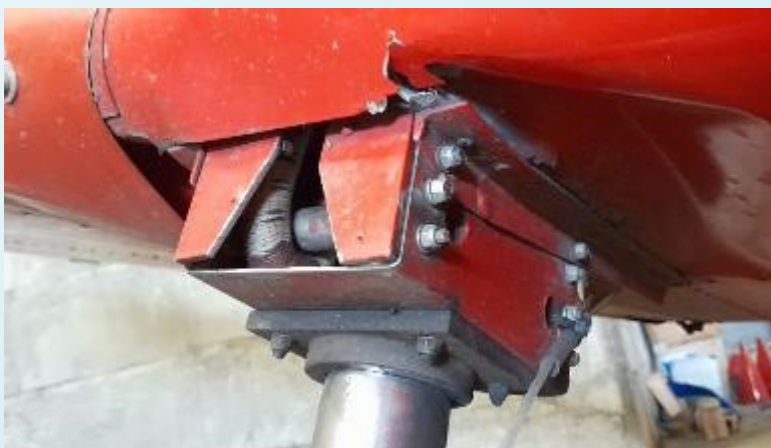
Detail poškození potahu pravé poloviny křídla

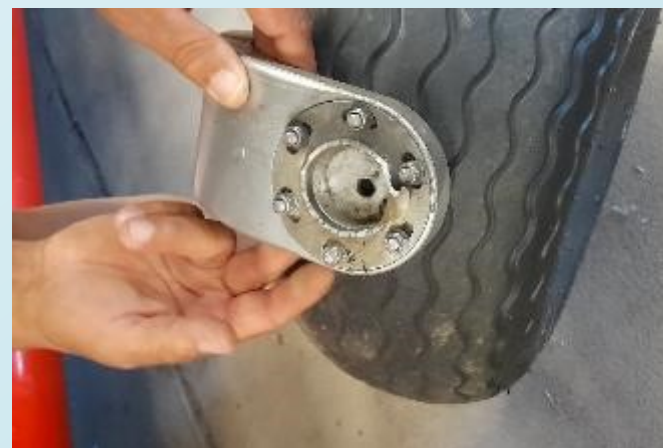
Detail lomové plochy na přírubě levé podvozkové nohy

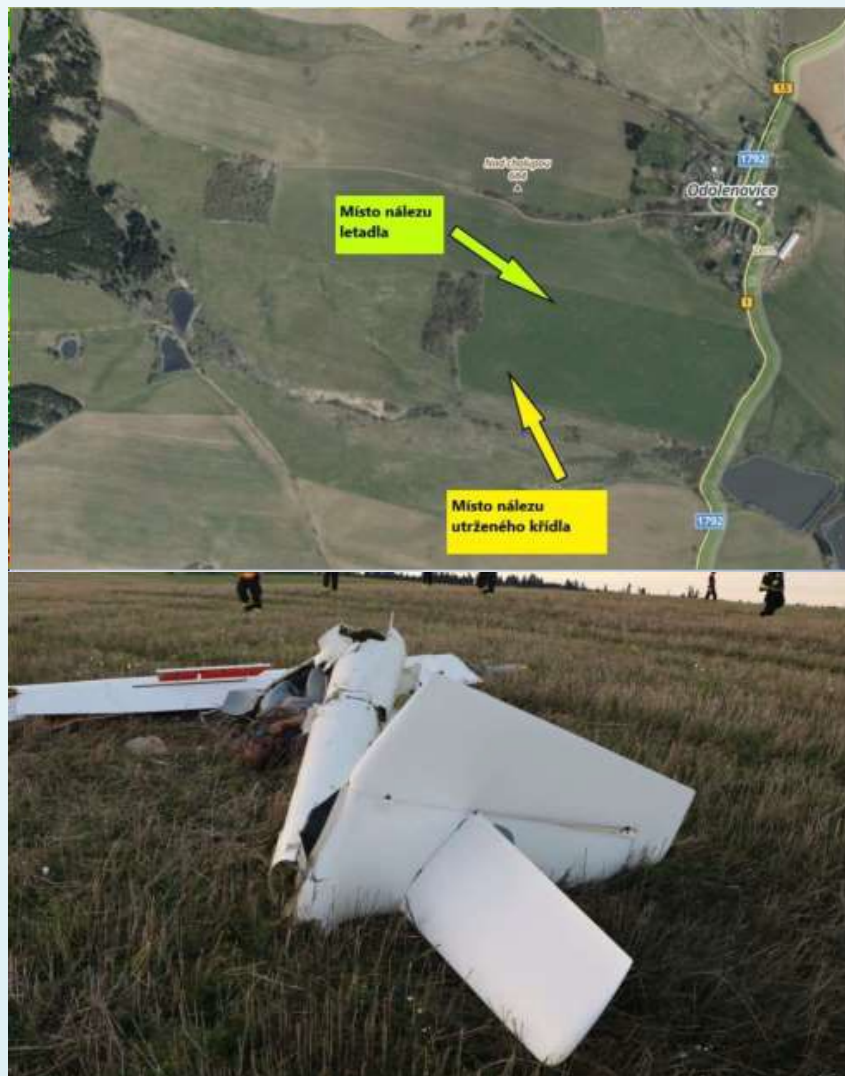
Trosky kluzáku

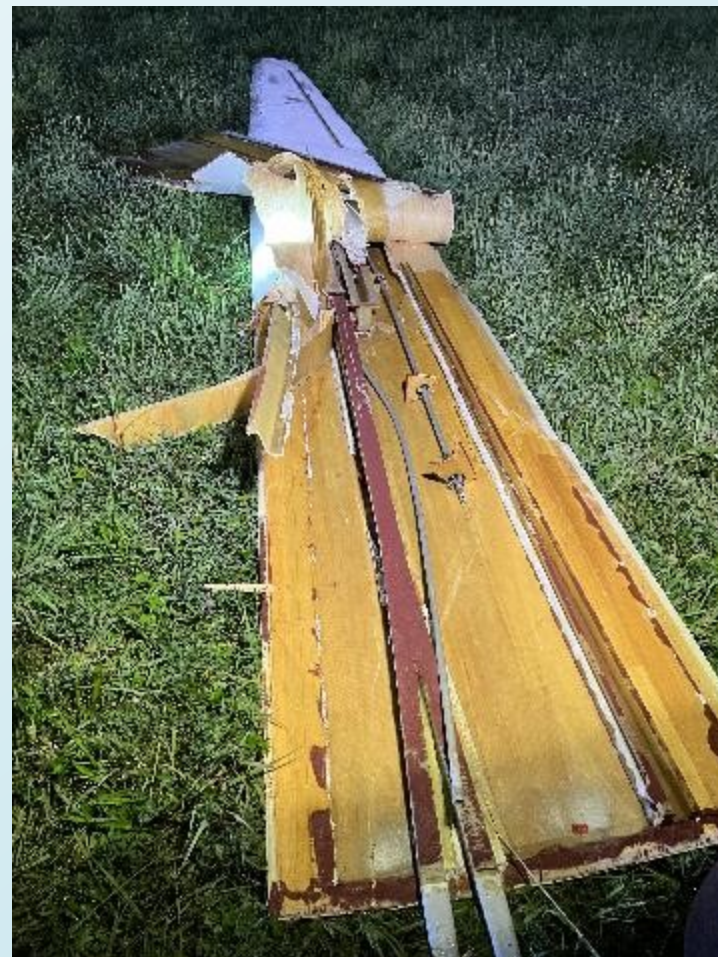
Pravá polovina křídla kluzáku s delaminovaným horním potahem

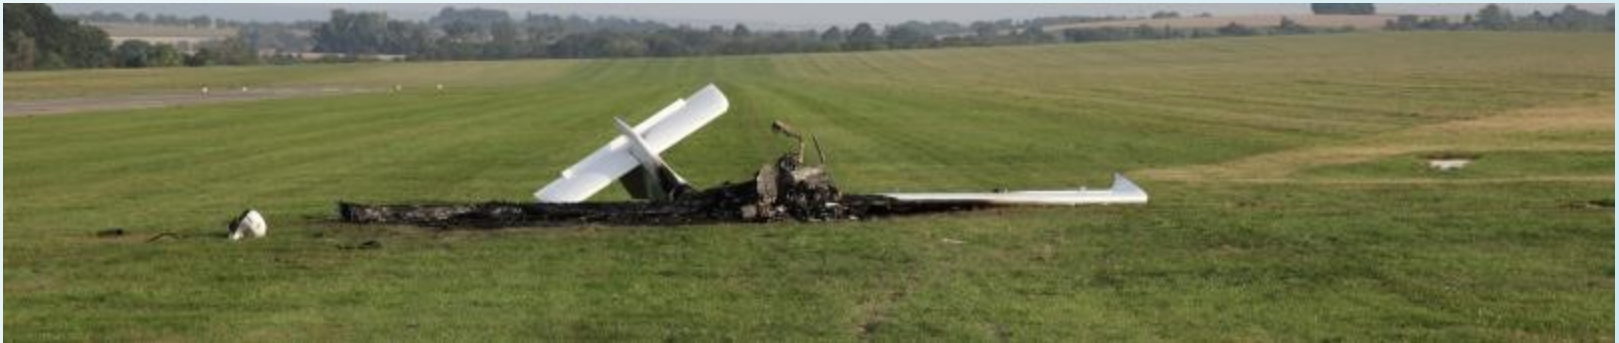
Trosky UL letounu na LKVM
