## Rozbor bezpečnosti za 4. čtvrtletí 2023

## Vybrané ukazatele – 4. čtvrtletí 2023

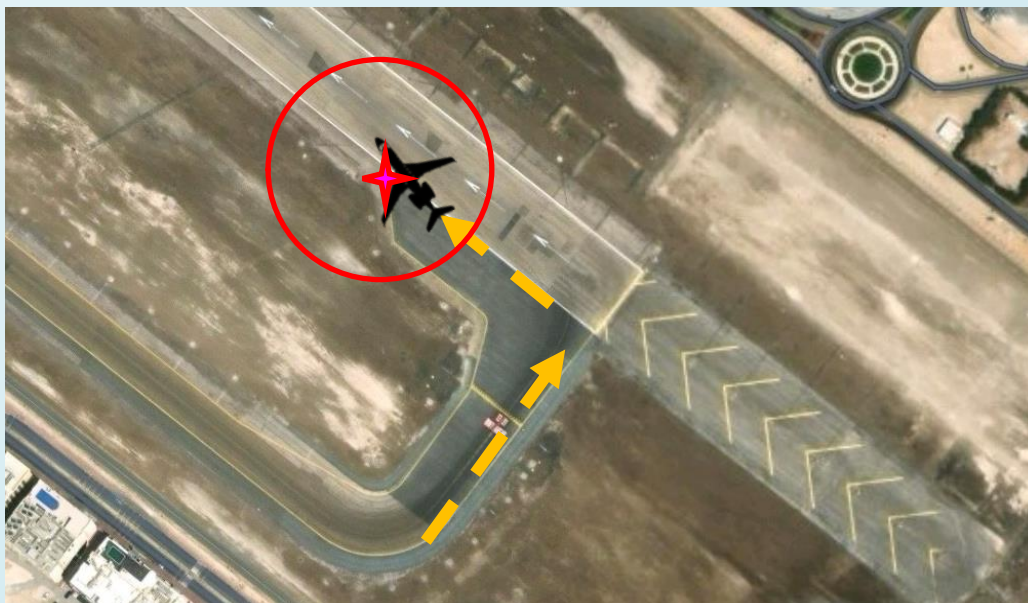
Situace při kolizi  
letounu  
s postranním  
světelným  
návěstidlem na  
RWY 31 OMAD

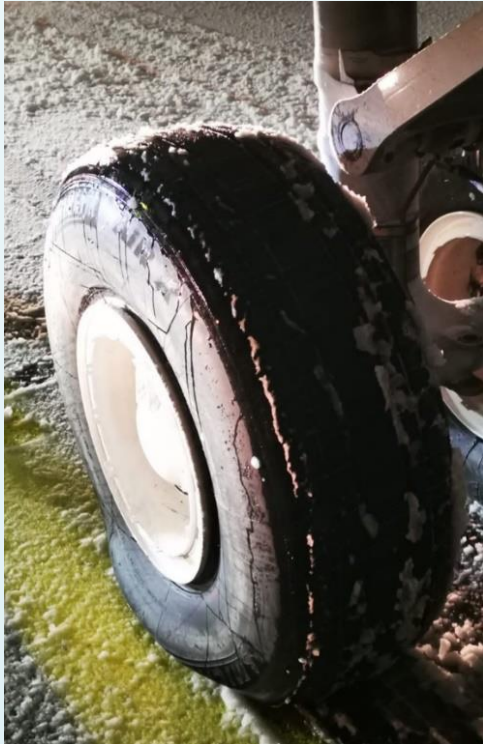
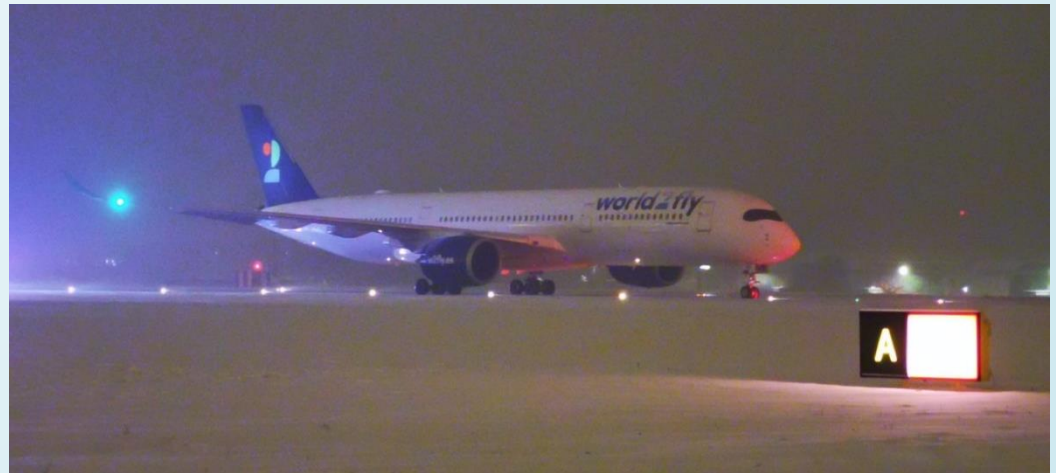
Poškozená levá pneumatika předového podvozku.

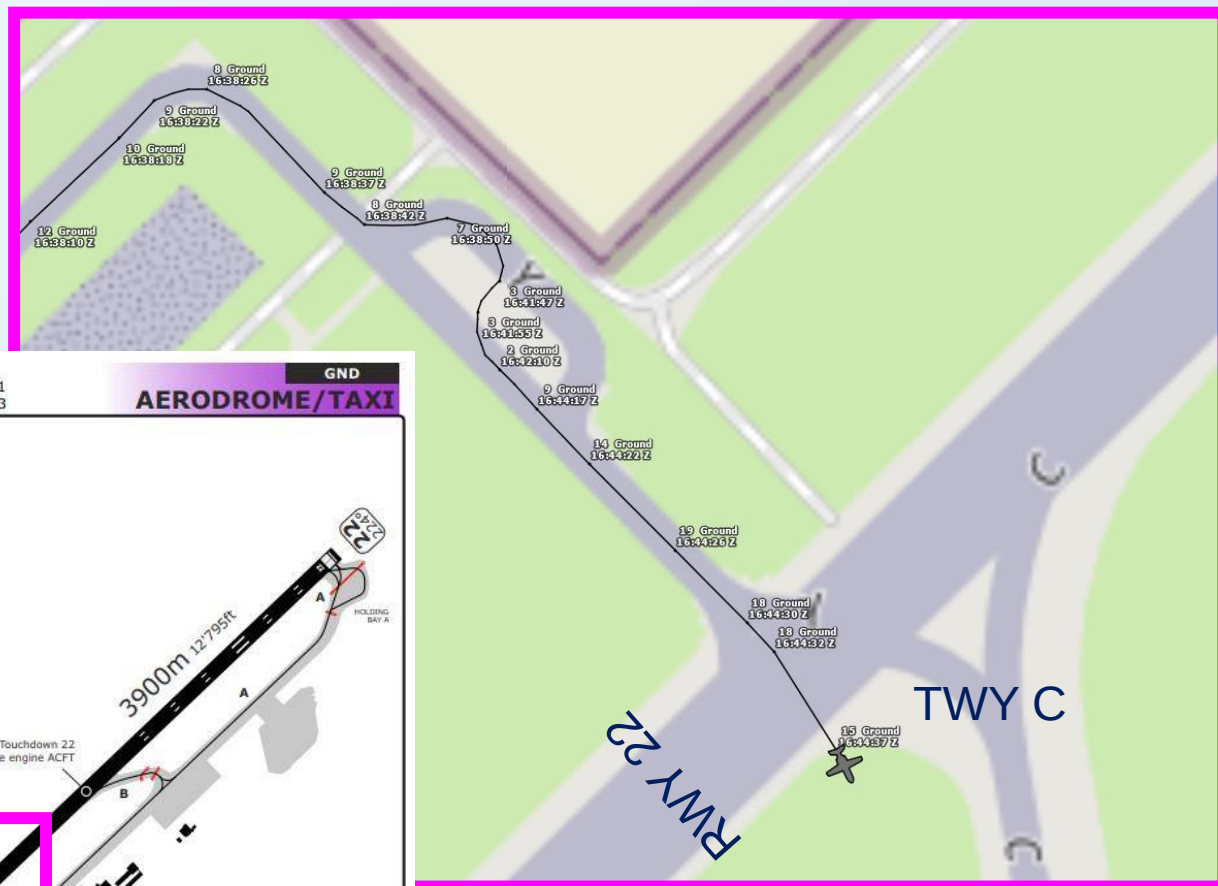
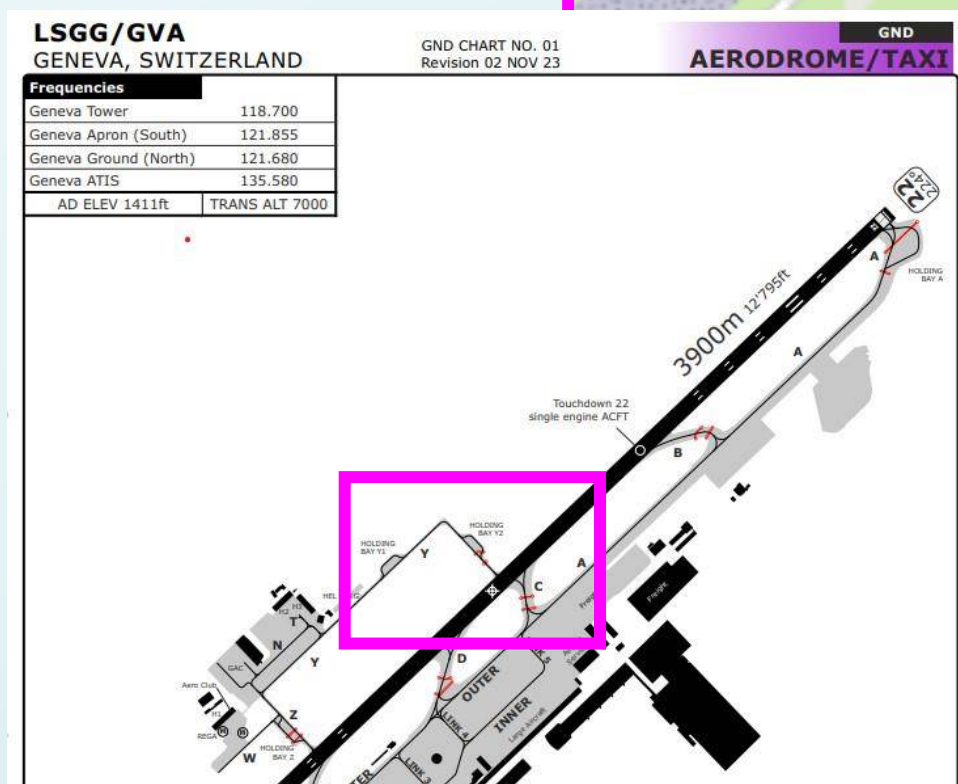
### Detail chybného pojiždění při přejezdu RWY 22 k TWY C.

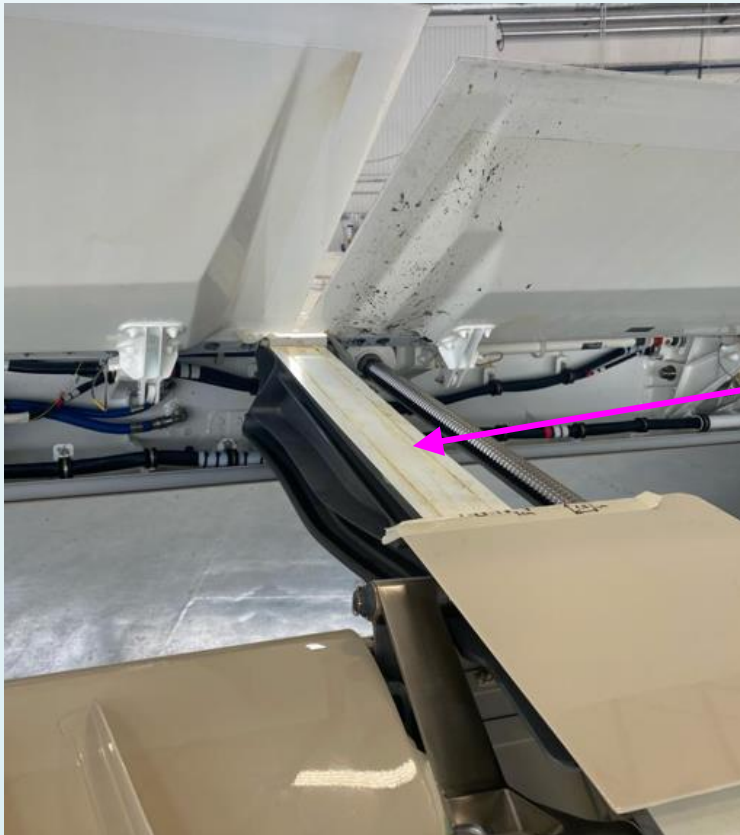
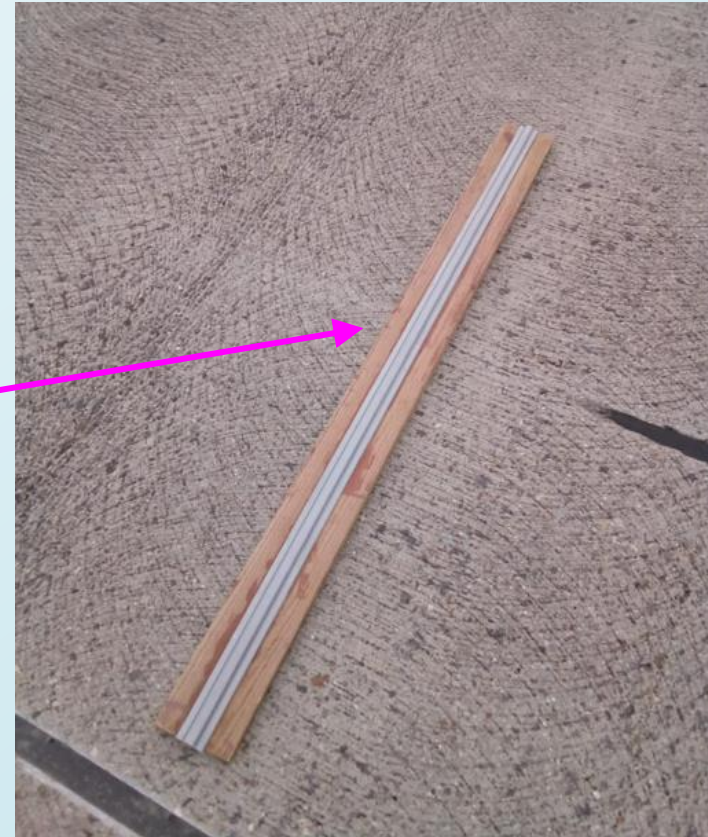
- ➔ Jednalo se o těsnící lištu mezi vnitřním a prostředním spoilerem na levé polovině křídla.

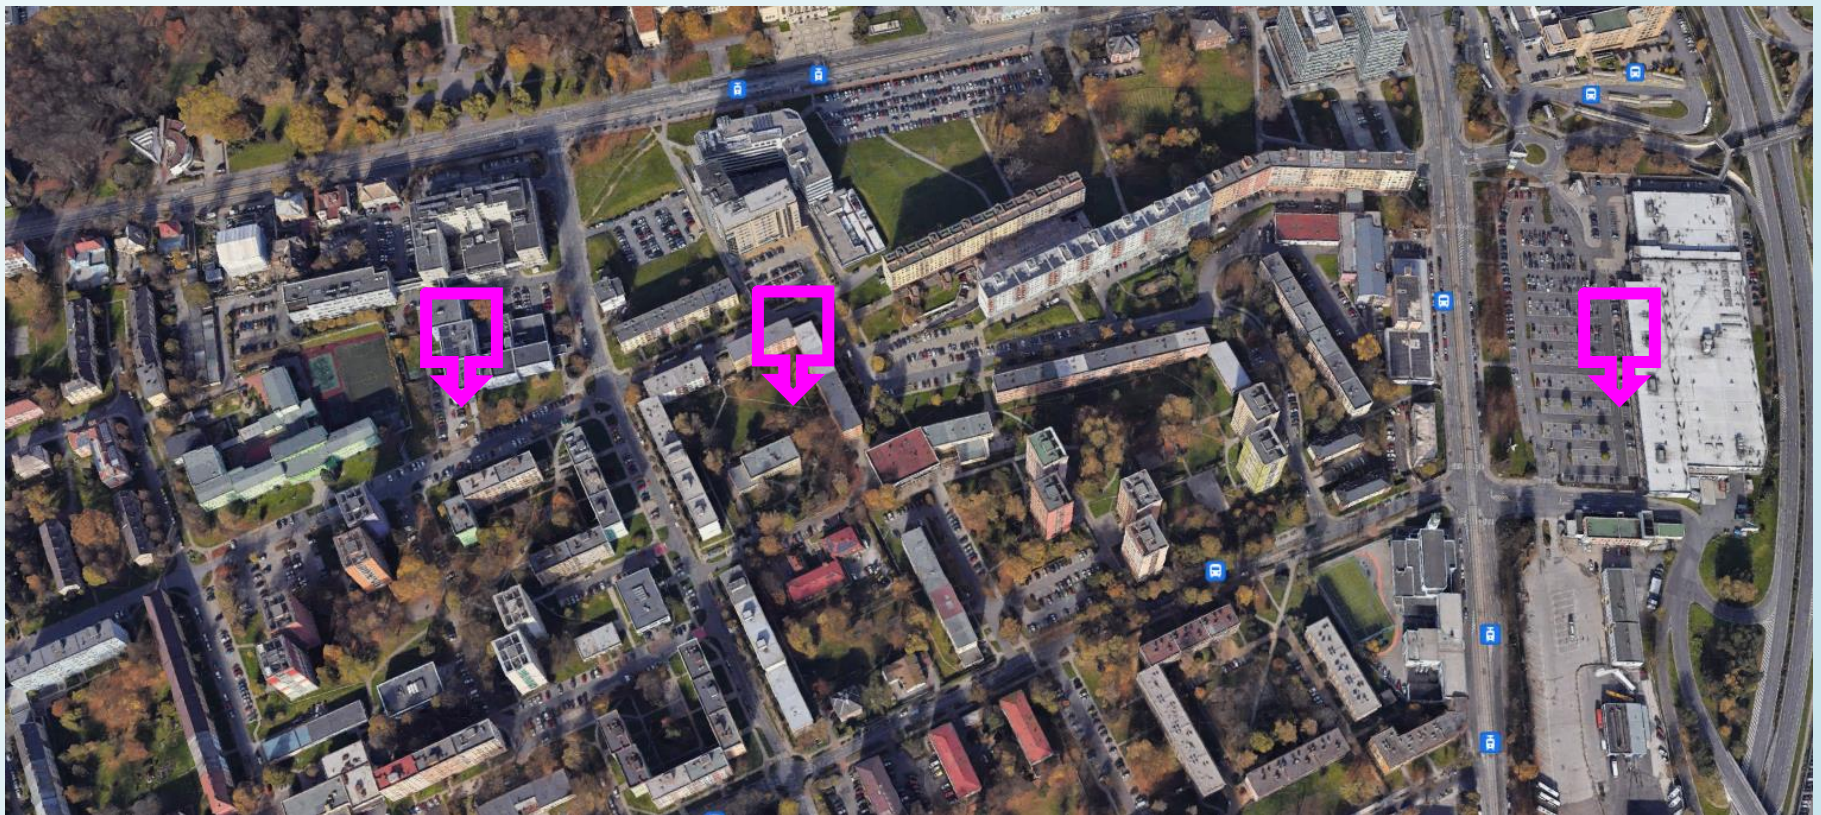
- ➔ Pilot s ohledem na rozměry plochy a překážky přerušil přistávací manévry a zahájil stoupání, při kterém koš balónu narazil do stěny budovy a poškodil ji.

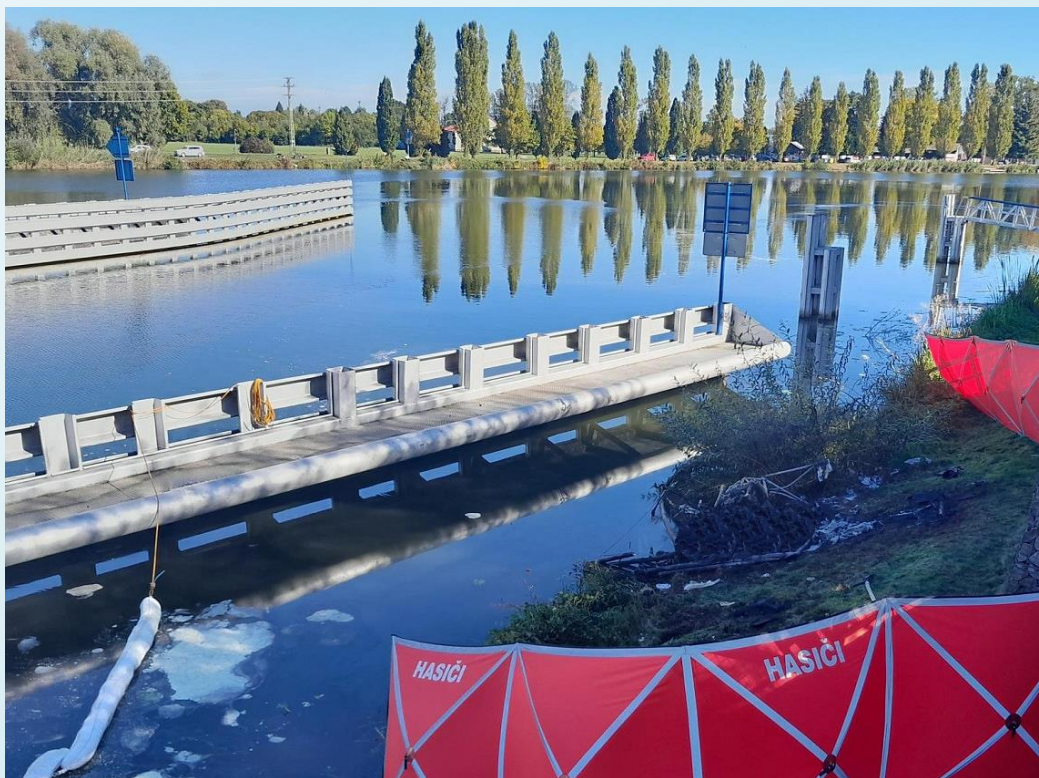
- ➔ Po nárazu došlo k výbuchu paliva a následnému požáru MZK.
- ➔ Požár aktivoval záchranný padákový systém USH 520.
- ➔ Posádka na místě zahynula.
- ➔ Kluzák byl nárazem do země a následným požárem zcela zničen.
- ➔ Nedošlo ke škodám na majetku třetí osoby.

Místo nárazu a následného požáru MZK.

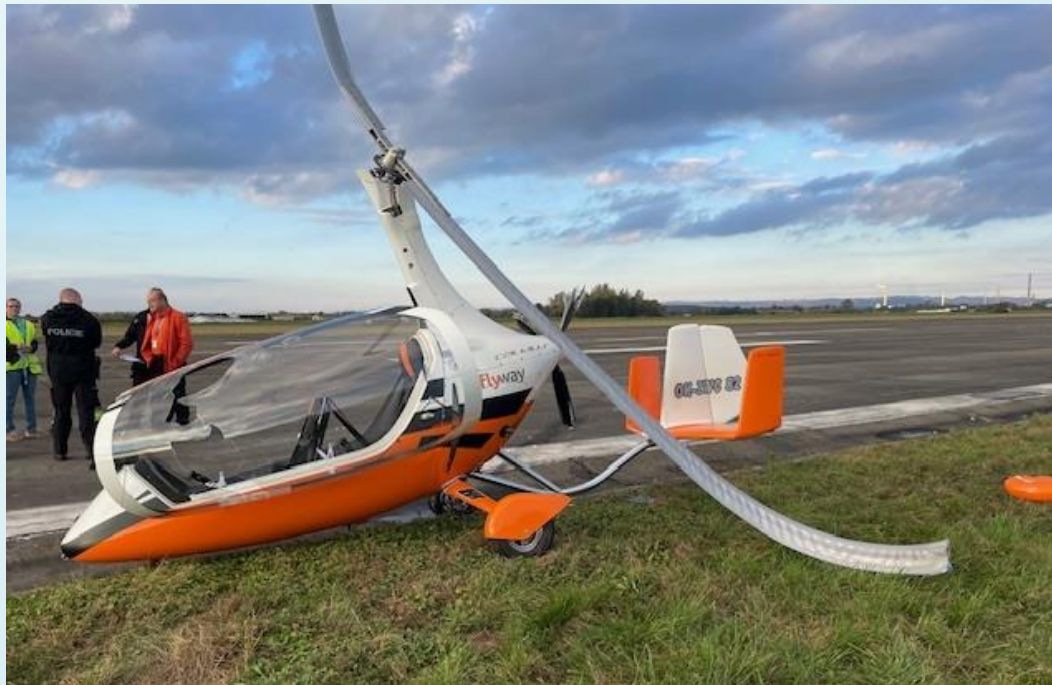
- ➔ Pilot přerušil vzlet a UL vírník se zastavil na úrovni TWR.
- ➔ Po krátké pauze se pilot pokusil o následný vzlet.
- ➔ Při opětovně nezvládnutém rozjezdu došlo ke krátkému odpoutání UL vírníku od země.
- ➔ V této fázi vzletu došlo ke kontaktu rotorových listů s povrchem dráhy a UL vírník se převrátil na pravý bok a zastavil se u levého okraje RWY 24.
- ➔ Na místě nehody zasahovala letištní jednotka HZS.
- ➔ Pilot byl s lehkým zraněním ruky ošetřen v nemocnici.
- ➔ UL vírník byl poškozen ve velkém rozsahu.

- ➔ Příčinou letecké nehody bylo nezvládnutí techniky pilotáže při opakovaném vzletu s nesprávně nastaveným vyvážením pro vzlet (nebylo v poloze „těžký na hlavu“).

Poškozený UL vírník Calidus

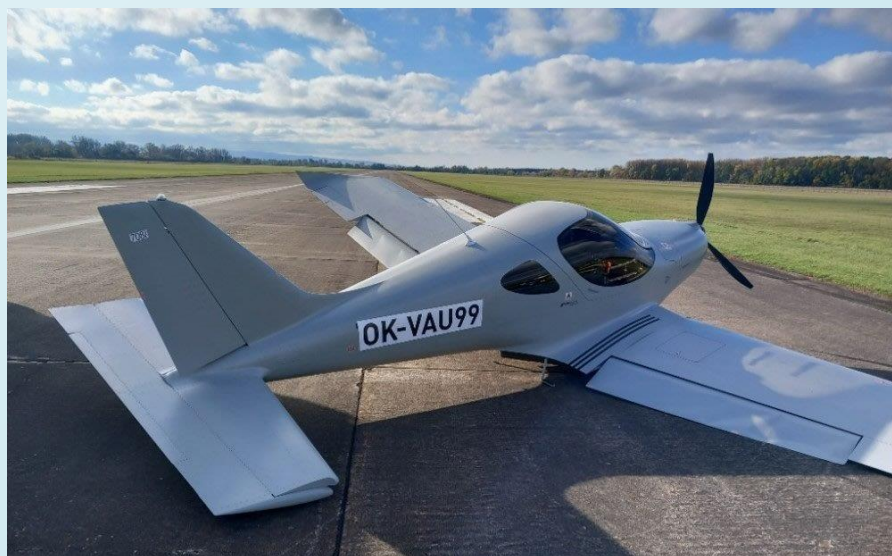
- ➔ Byl zjištěn únik paliva z odvzdušnění palivové nádrže a povolána letecká hasičská služba LKKU.
- ➔ Na pravé polovině křídla byl poškozen kryt podvozku, klapka včetně závěsu, koncový oblouk, výškové kormidlo včetně pravého rohového odlehčení a pravá stupačka.
- ➔ Pilot se lehce zranil na ruce.
- ➔ Příčinou LN byla závada na hydraulickém čerpadle a následný pokles tlaku v hydraulickém systému podvozku.

UL letoun Bristell LSA RG  
po přistání na LKKU

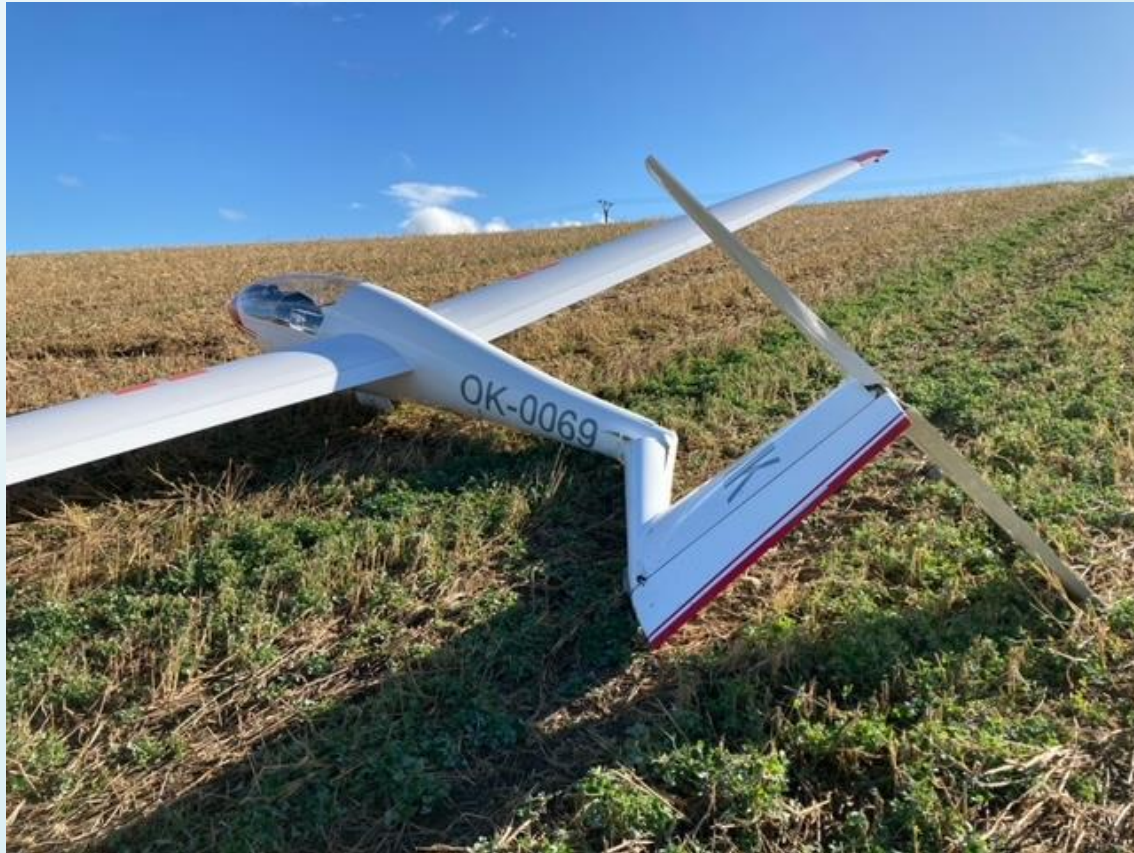
Kluzák Ventus A po přistání do terénu

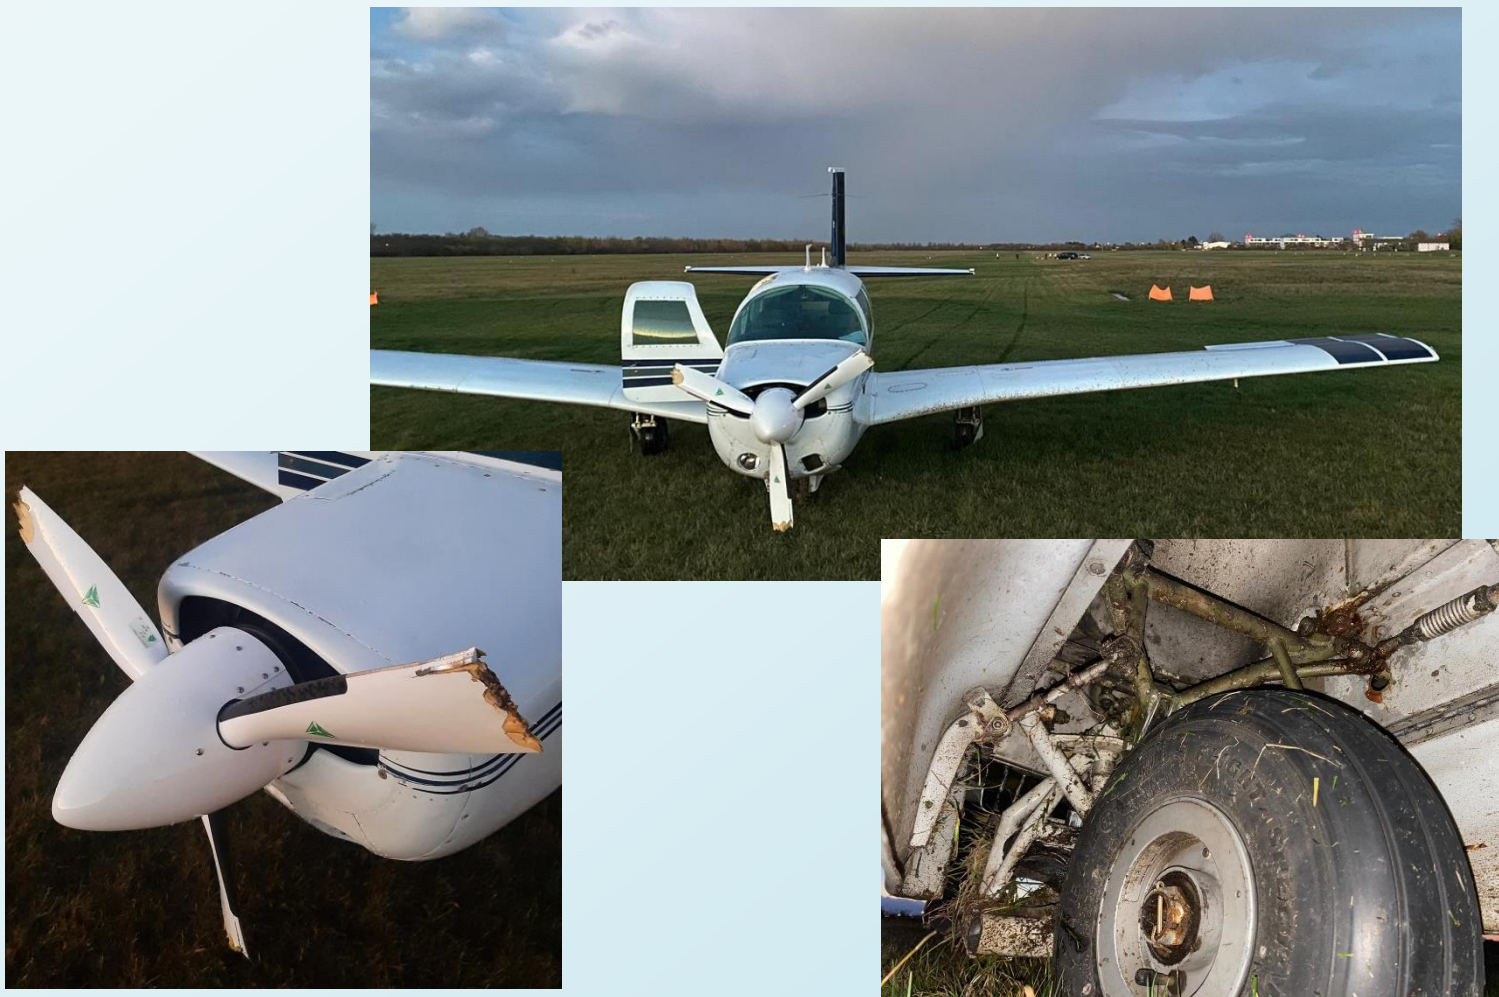
- ➔ Pilot s průkazem způsobilosti CPL(A) prováděl let VFR z LKBE (Benešov) na LKLT.
- ➔ Po zařazení do okruhu prováděl přistání na RWY 23L v podmínkách dešťové přeháňky a bezprostředně před západem slunce.
- ➔ Po dosednutí při vyšší rychlosti došlo vlivem nerovného povrchu dráhy k odskoku letounu. Po opětovném kontaktu s dráhou došlo k dalšímu odskoku.
- ➔ Letoun pak narazil do dráhy nejprve předřovým podvozkem. V důsledku toho došlo ke kolapsu předřového podvozku a poškození vrtule. Motor byl předán do GO.
- ➔ Pilot nebyl zraněn.

Letoun Mooney M20 F po přistání na LKLT

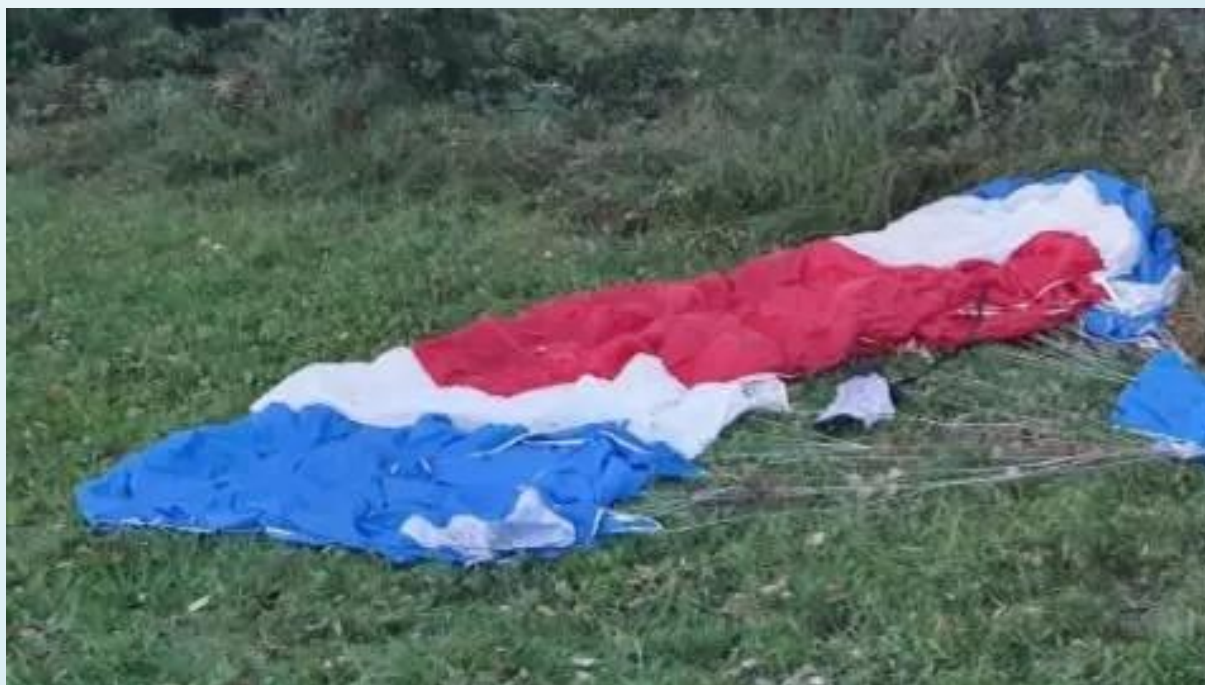
- ➔ Vrchlík hlavního padáku zůstal rozprostřen na zemi v blízkosti těla parašutisty.
- ➔ Došlo k malému poškození hlavního padáku.
- ➔ Parašutista svým zraněním na místě nehody podlehl.

Stav vrchlíku hlavního padáku
