CZ-22-1204

# **ZÁVĚREČNÁ ZPRÁVA**

**o odborném zjišťování příčin letecké nehody  
ultralehkého letounu TL2000 STING  
poznávací značky OK-KUU 81  
u obce Vlčkovice v Podkrkonoší  
ze dne 24. října 2022**

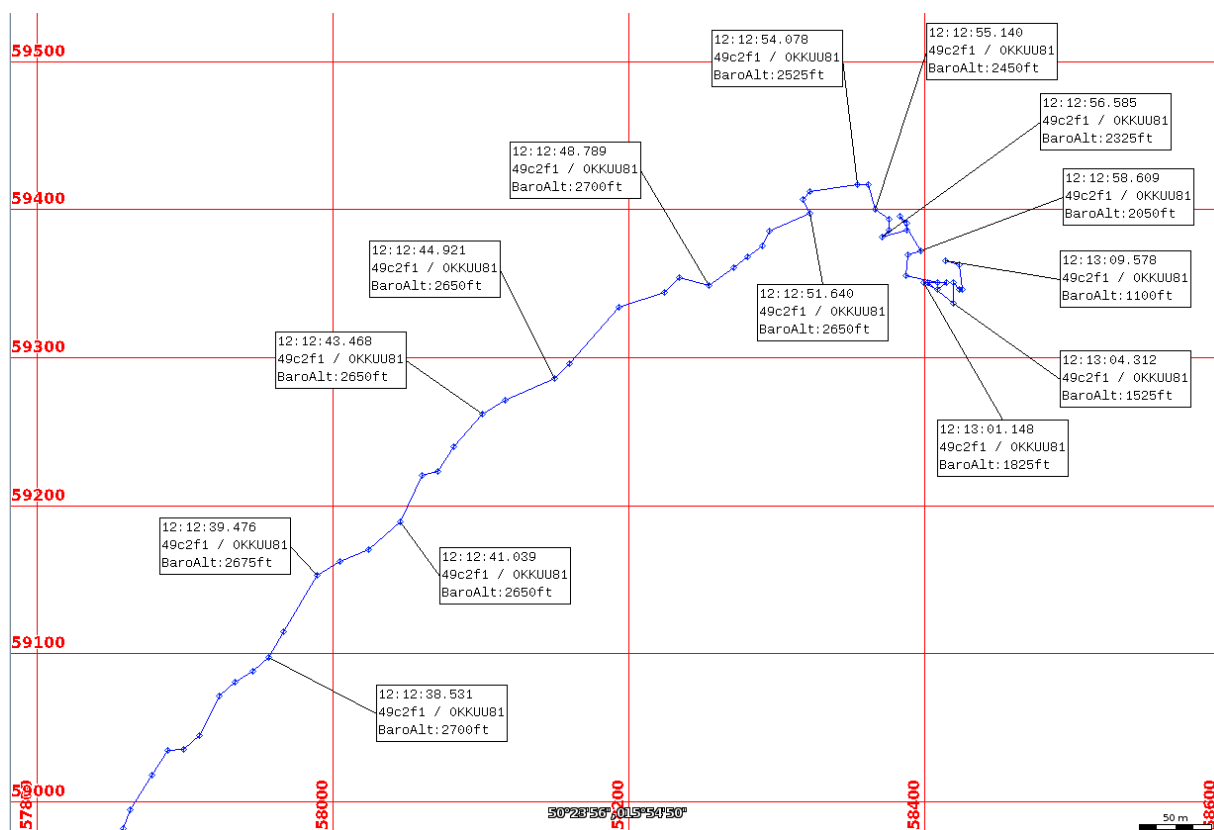
Obr. 2 – Záznam přehledového zobrazení z dat ADS-B – konečná fáze kritického letu

Kritická fáze letu nastala v čase 12:12:52, kdy došlo zjevně ke ztrátě kontroly nad UL letounem, která se projevila ztrátou výšky a rychlosti. Této fázi letu předcházel let na minimální rychlosti. Meteorologické podmínky v místě události pravděpodobně znesnadňovaly pilotáž s ohledem na možné zakrytí přirozeného horizontu oblačností a silný nárazový vítr.

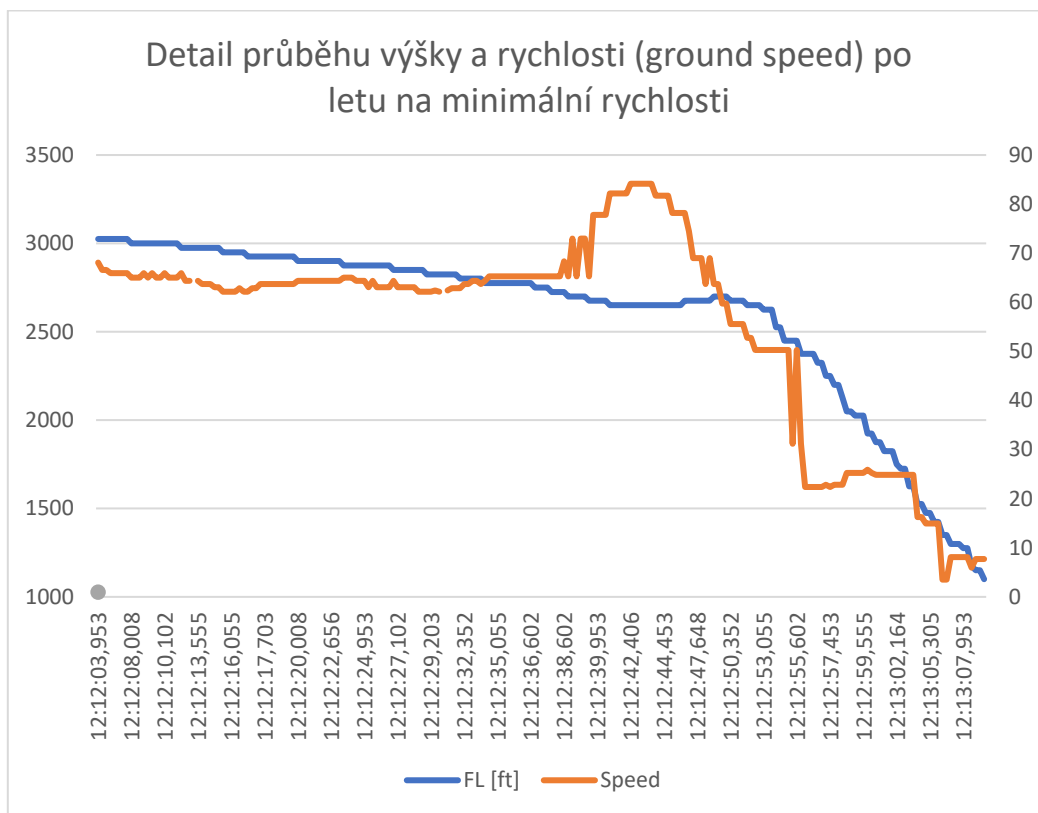
Obr. 4 – Detail průběhu výšky a rychlosti v čase, kdy došlo k nárůstu rychlosti po letu minimální rychlosti

Vzlet proběhl z LKHK a let pokračoval směrem na S až SV. UL letoun stoupal až do výšky 3 400 ft MSL a rychlost se pohybovala kolem 100 kt GS. V čase 12:11 začalo postupné zpomalování letu až na rychlost 62 kt GS v čase 12:12:16. Touto rychlostí se UL letoun pohyboval po dobu 23 sekund. Během této doby byl pravděpodobně testován systém pro varování před pádovou rychlostí, kterým byl UL letoun vybaven. Zároveň UL letoun klesal z výšky 3 400 ft až na 2 675 ft. Po této době došlo ke krátkodobému zvýšení rychlosti na 85 kt GS. K tomuto zvýšení rychlosti došlo během 3-4 vteřin. Tato změna GS nemůže být vysvětlena náhlým vlétnutím do poryvu, změny směru a rychlosti větru, ale muselo k ní dojít vědomě pilotem řídícím letoun tím, že byl zvýšen výkon pohonné jednotky. Toto zvýšení rychlosti bylo doprovázeno zastavením klesání. Během následné fáze, kdy letoun neztrácel výšku, došlo opět během 10 vteřin ke zpomalení rychlosti letu až na 50 kt GS v čase 12:12:52. Následně došlo k prudkému poklesu rychlosti letu a UL letoun začal ztrácet výšku. Zároveň došlo k razantní změně směru letu o cca 80° doprava. Z grafu průběhu směru letu (obr. 5 v kapitole 1.1) je zřejmé, že UL letoun poté rotoval, nacházel se tedy ve vývrtce, kterou se nepodařilo vybrat. Z nálezu stop na zemi je zřejmé, že bylo dosaženo pouze zastavení rotace.

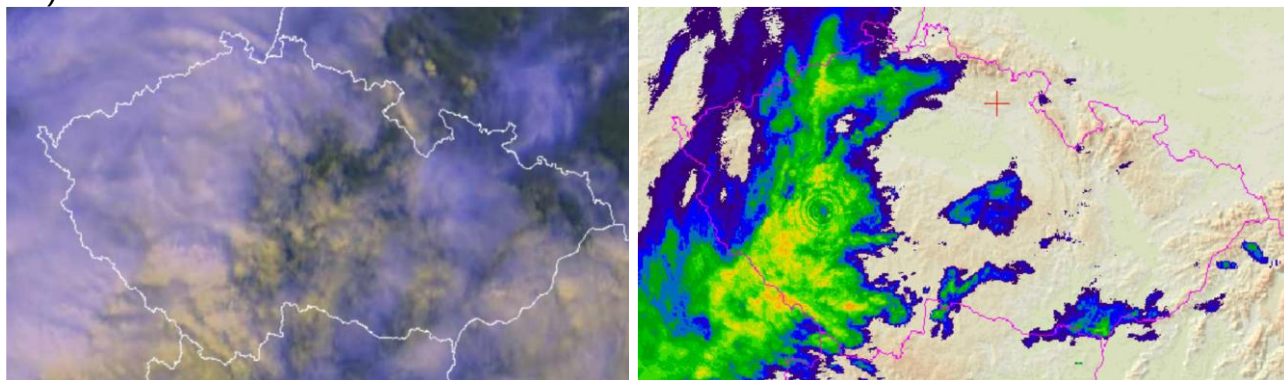
Obr. 6 – Družicový a radarový snímek s vyznačeným místem události (červený křížek)

Dle družicového snímku a snímku ze srážkového radaru (obr. 6) se v místě letecké nehody vyskytovala kupovitá oblačnost a od západu se blížil pás srážek. Pokrytí oblačností potvrzují i záznamy z kamer (obr. 7), které se nacházejí v blízkém okolí místa letecké nehody v Hradci Králové (20 km jižně od místa LN) a u obce Polom (30 km jihovýchodně od místa LN).

Dle radarových záznamů a satelitních snímků je zřejmé, že v místě letecké nehody panovaly meteorologické podmínky, které mohly mít negativní vliv na pilotáž UL letounu. Přirozený horizont byl zakryt oblačností. Ve výšce letu vál silný jihozápadní vítr o rychlosti 26 kt.

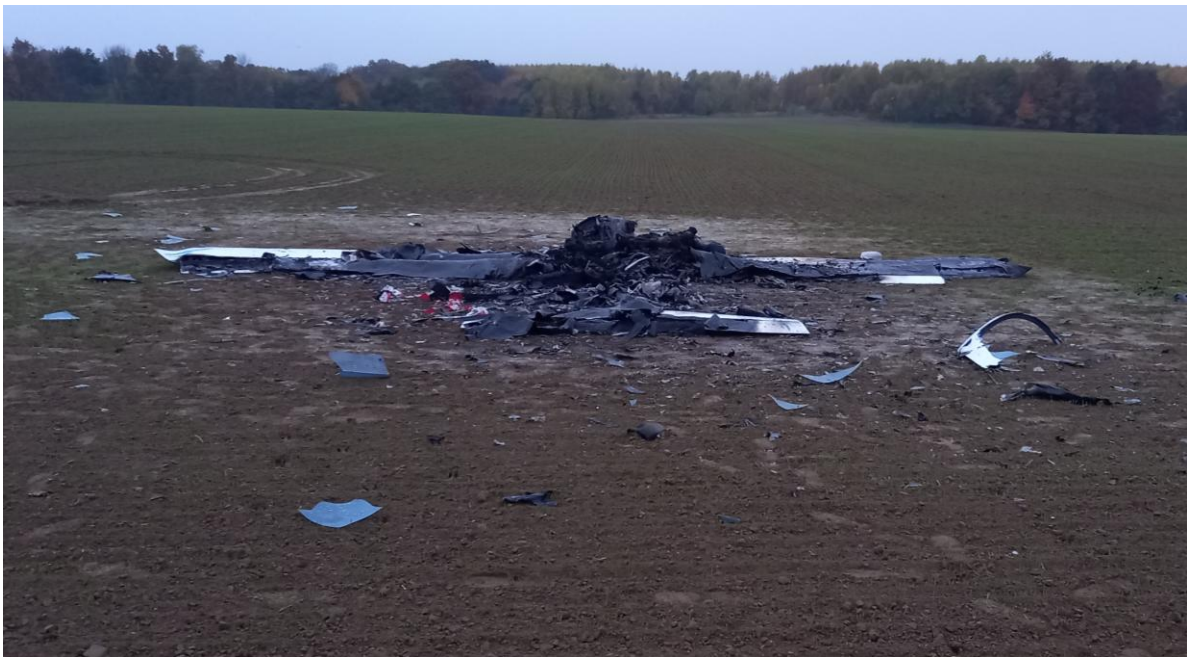
Obr. 8 – Trosky UL letounu na místě dopadu

Komise provedla prohlídku trosek UL letounu na místě letecké nehody. Na poli nebyly nalezeny žádné stopy po pohybu letounu po zemi. Před vrtulovým kuzelem se nacházela prohlubeň způsobená pravděpodobně nárazem vrtulového kužele. Při ohledání trosek bylo zjištěno, že se pod troskami nacházely neporušené obilné řádky na poli.

Z cca 90 % požárem zničený UL letoun ležel kompletní na poli kabinou vzhůru, před směřovala kurzem 234°. Překryt kabiny se nacházel u ocasních ploch. Vztlačové klapky byly v poloze zasunuto. Polohu vyvažovacích ploch nebylo možné určit z důvodu zničení požárem. V těsné blízkosti trosek se nacházely ohořelé části padáku balistického záchranného padákového systému. Prvky pro aktivaci systému nebyly porušeny a byly

Prvky řízení byly funkční, poškození byla způsobena až požárem, který vznikl po dopadu. V prostoru kabiny se nacházela ulomená levá řídící páka. Pohonná jednotka pracovala v průběhu celého letu. Motor byl násilně zastaven při dopadu UL letounu na zem. Dle polohy jednotlivých listů se vrtule UL letounu při nárazu do země točila. Jeden list se nacházel ve vzdálenosti 23 m od vrtulového kužele, druhý se nacházel u ocasních ploch ve vzdálenosti cca 7,5 metrů od vrtulového kužele. Třetí list se nacházel zlomený pod motorem. Bez přerušení byla zachována lanka a páka ovládání plynové přípusti, která se nacházela v poloze „plný plyn“. Pohonná jednotka byla následně ohledána v místě uložení na pracovišti ÚZPLN.

Ohledání trosek UL letounu prokázalo, že dopadl na místo celistvý. Ohledání nepotvrdilo technické selhání, všechny prvky řízení byly v době před nárazem funkční. Poškození na prvcích řízení byla způsobena až destrukcí při nárazu a následně vysokou teplotou při požáru, který vznikl při dopadu UL letounu. Dle výpovědi svědkyně UL letounu při pádu fungovala pohonná jednotka a z UL letounu nic neodpadlo, ani nevycházel žádný kouř. Fungování pohonné jednotky potvrzuje i odlomení jednotlivých listů vrtule a jejich poloha kolem místa dopadu trosek.
